Nr zlecenia: 46/09/06/2025/CarArena STANDARD

## P o g l ą d o w y   R a p o r t   S t a n u   T e c h n i c z n e g o

Zadanie: Ocena stanu technicznego i określenie wartości rynkowej pojazdu

| DANE IDENTYFIKACYJNE POJAZDU | | Dane: [O] VI-2025 | |
|---|---|---|---|
| Marka: | PEUGEOT | Nr rejestracyjny: | ZS597HG |

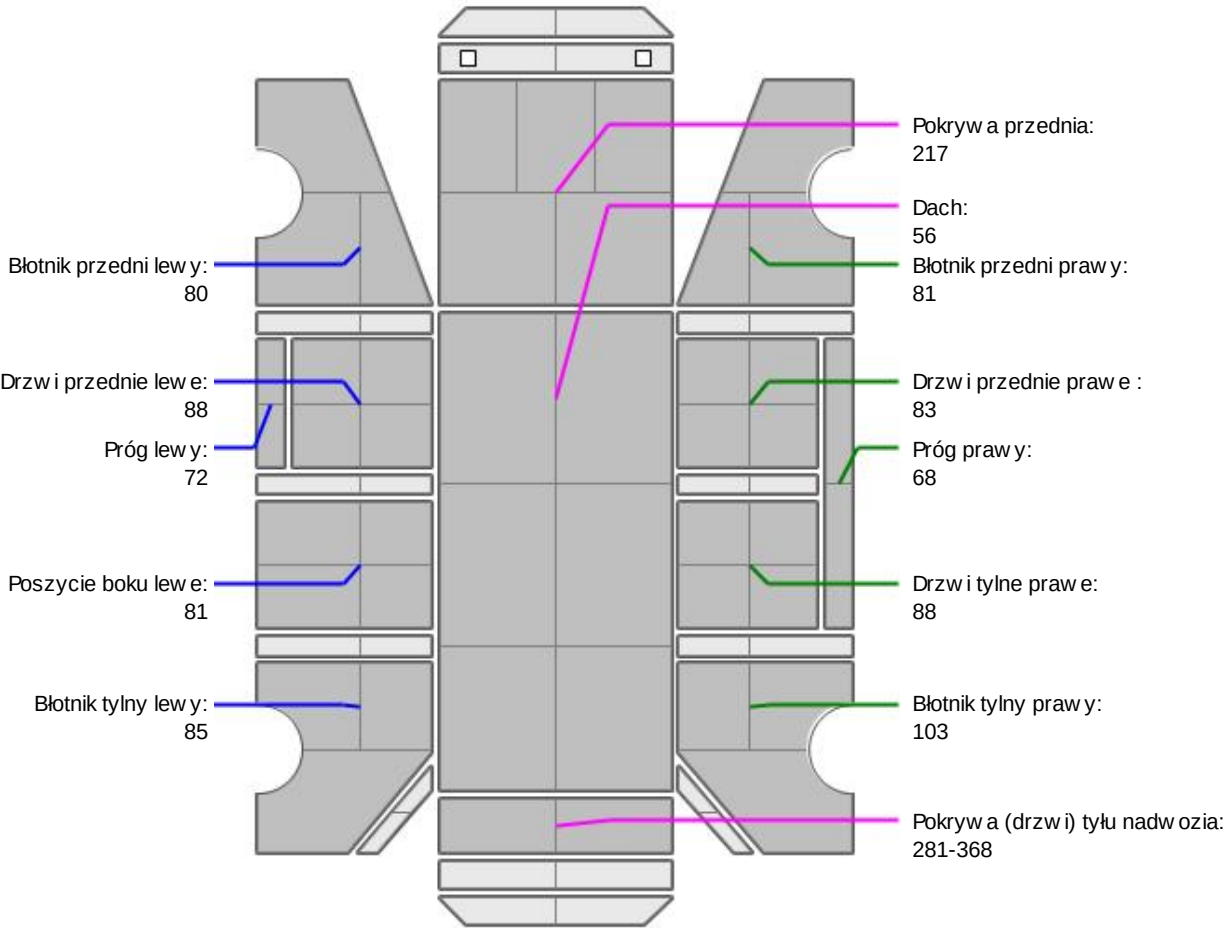
| L.p. | Nazwa elementu | L / P | Grubość powłoki [µm] | Opis |
| 1 | Pokrywa przednia | | 217 | |
| 2 | Dach | | 56 | |
| 3 | Błotnik przedni | L | 80 | |

| 4 | Próg | L | 72 | |
| 5 | Drzwi przednie | L | 88 | |
| 6 | Poszycie boku | L | 81 | |
| 7 | Błotnik tylny | L | 85 | |
| 8 | Błotnik przedni | P | 81 | |
| 9 | Próg | P | 68 | |
| 10 | Drzwi przednie | P | 83 | |
| 11 | Drzwi tylne | P | 88 | |
| 12 | Błotnik tylny | P | 103 | |
| 13 | Pokrywa (drzwi) tyłu nadwozia | | 281-368 | |

Podane przedziały grubości powłoki lakierowej, dotyczą punktów pomiarowych. Nie mogą być traktowane jako gwarancja, że grubość powłoki lakierowej w innych punktach nie wykracza poza te przedziały. Pomiar powłoki lakierowej został wykonany urządzeniem będącym w posiadaniu rzeczoznawcy. Pomiar wykonany innym przyrządem może się różnić.
