## Poglądowy raport stanu technicznego

Zadanie: Ocena stanu technicznego i określenie wartości rynkowej pojazdu

| DANE IDENTYFIKACYJNE POJAZDU | | Dane: [O] VI-2025 | |
|---|---|---|---|
| Marka: | RENAULT | Nr rejestracyjny: | WL8248P |
| Model pojazdu: | Clio IV Generation Grandtour MR`17 E6 | Nr Info-Ekspert: | 031-09598 |

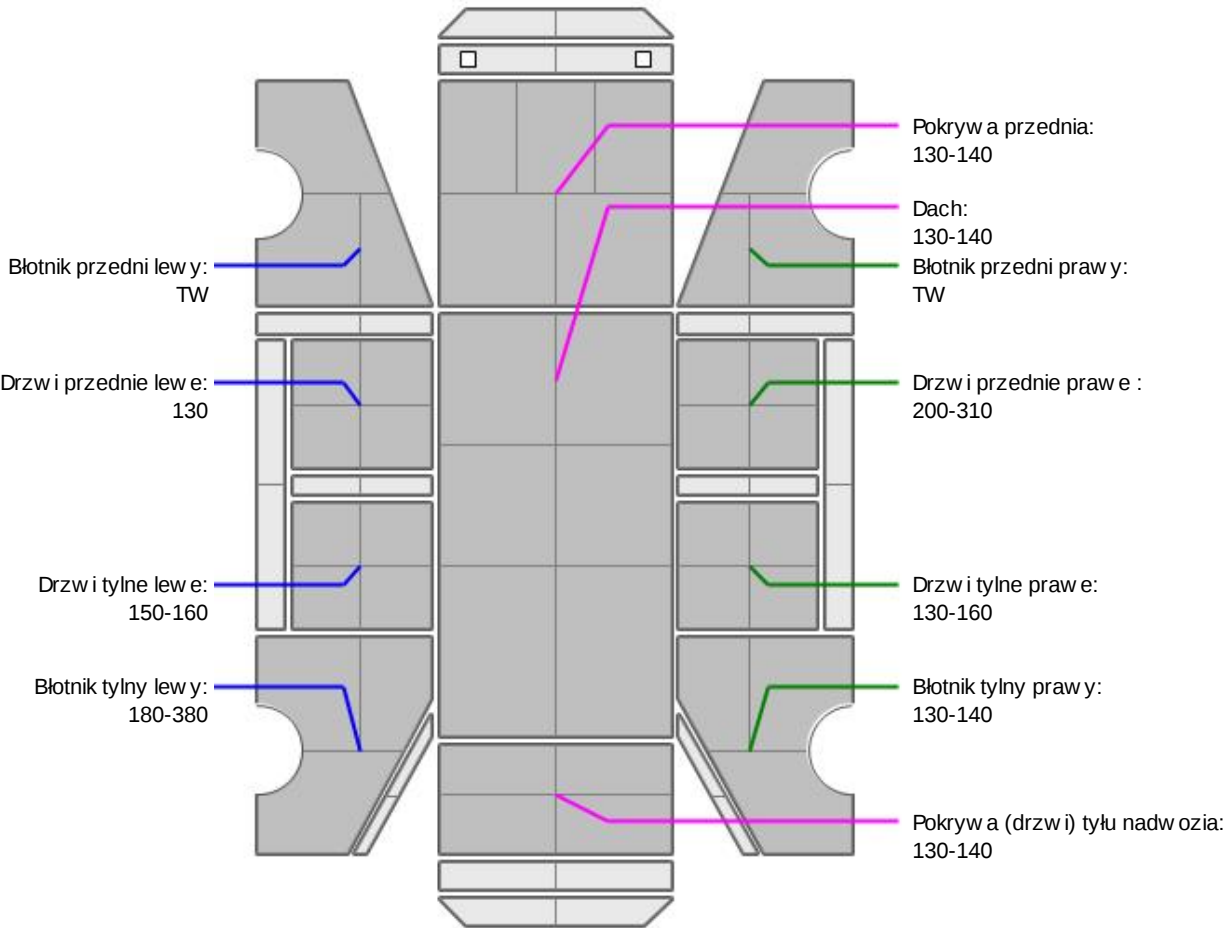
**NADWOZIE – Opis powłoki lakierowej**

| L.p. | Nazwa elementu | L / P | Grubość powłoki [µm] | Opis |
| 1 | Pokrywa przednia | | 130-140 | |
| 2 | Dach | | 130-140 | |
| 3 | Błotnik przedni | L | TW | |
| 4 | Drzwi przednie | L | 130 | |
| 5 | Drzwi tylne | L | 150-160 | |
| 6 | Błotnik tylny | L | 180-380 | |

| 7 | Błotnik przedni | P | TW | |
| 8 | Drzwi przednie | P | 200-310 | |
| 9 | Drzwi tylne | P | 130-160 | |
| 10 | Błotnik tylny | P | 130-140 | |
| 11 | Pokrywa (drzwi) tyłu nadwozia | | 130-140 | |

Podane przedziały grubości powłoki lakierowej, dotyczą punktów pomiarowych. Nie mogą być traktowane jako gwarancja, że grubość powłoki lakierowej w innych punktach nie wykracza poza te przedziały. Pomiar powłoki lakierowej został wykonany urządzeniem będącym w posiadaniu rzeczoznawcy. Pomiar wykonany innym przyrządem może się różnić.
