## Poglądowy raport stanu technicznego

Zadanie: Ocena stanu technicznego i określenie wartości rynkowej pojazdu

| DANE IDENTYFIKACYJNE POJAZDU | | Dane: [O] VI-2025 | |
|---|---|---|---|
| Marka: | <b>RENAULT</b> | Nr rejestracyjny: | <b>WL6970P</b> |
| Model pojazdu: | <b>Clio IV Generation Grandtour MR`17 E6</b> | Nr Info-Ekspert: | <b>031-09598</b> |

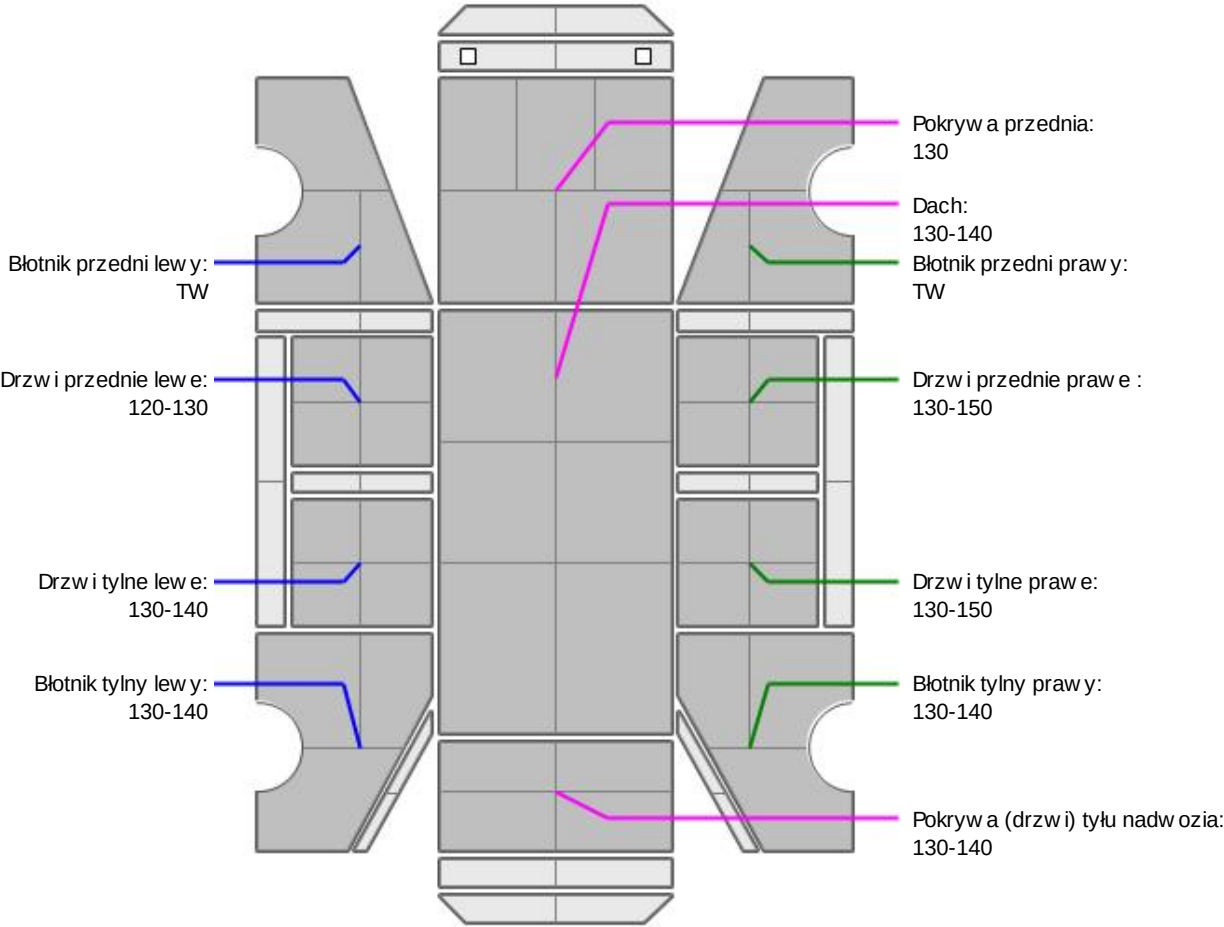
**NADWOZIE – Opis powłoki lakierowej**

| L.p. | Nazwa elementu | L / P | Grubość powłoki [µm] | Opis |
| 1 | Pokrywa przednia | | 130 | |
| 2 | Dach | | 130-140 | |
| 3 | Błotnik przedni | L | TW | |
| 4 | Drzwi przednie | L | 120-130 | |
| 5 | Drzwi tylne | L | 130-140 | |
| 6 | Błotnik tylny | L | 130-140 | |
| 7 | Błotnik przedni | P | TW | |
| 8 | Drzwi przednie | P | 130-150 | |

| 9 | Drzwi tylne | P | 130-150 | |
| 10 | Błotnik tylny | P | 130-140 | |
| 11 | Pokrywa (drzwi) tyłu nadwozia | | 130-140 | |

Podane przedziały grubości powłoki lakierowej, dotyczą punktów pomiarowych. Nie mogą być traktowane jako gwarancja, że grubość powłoki lakierowej w innych punktach nie wykracza poza te przedziały. Pomiar powłoki lakierowej został wykonany urządzeniem będącym w posiadaniu rzeczoznawcy. Pomiar wykonany innym przyrządem może się różnić.
