## Poglądowy raport stanu technicznego

Zadanie: Ocena stanu technicznego i określenie wartości rynkowej pojazdu

| DANE IDENTYFIKACYJNE POJAZDU | | Dane: [O] IV-2025 | |
|---|---|---|---|
| Rodzaj pojazdu: | Samochód osobowy | VIN: | KNAGV41DBK5038835 |
| Marka: | KIA | Nr rejestracyjny: | W397JR |

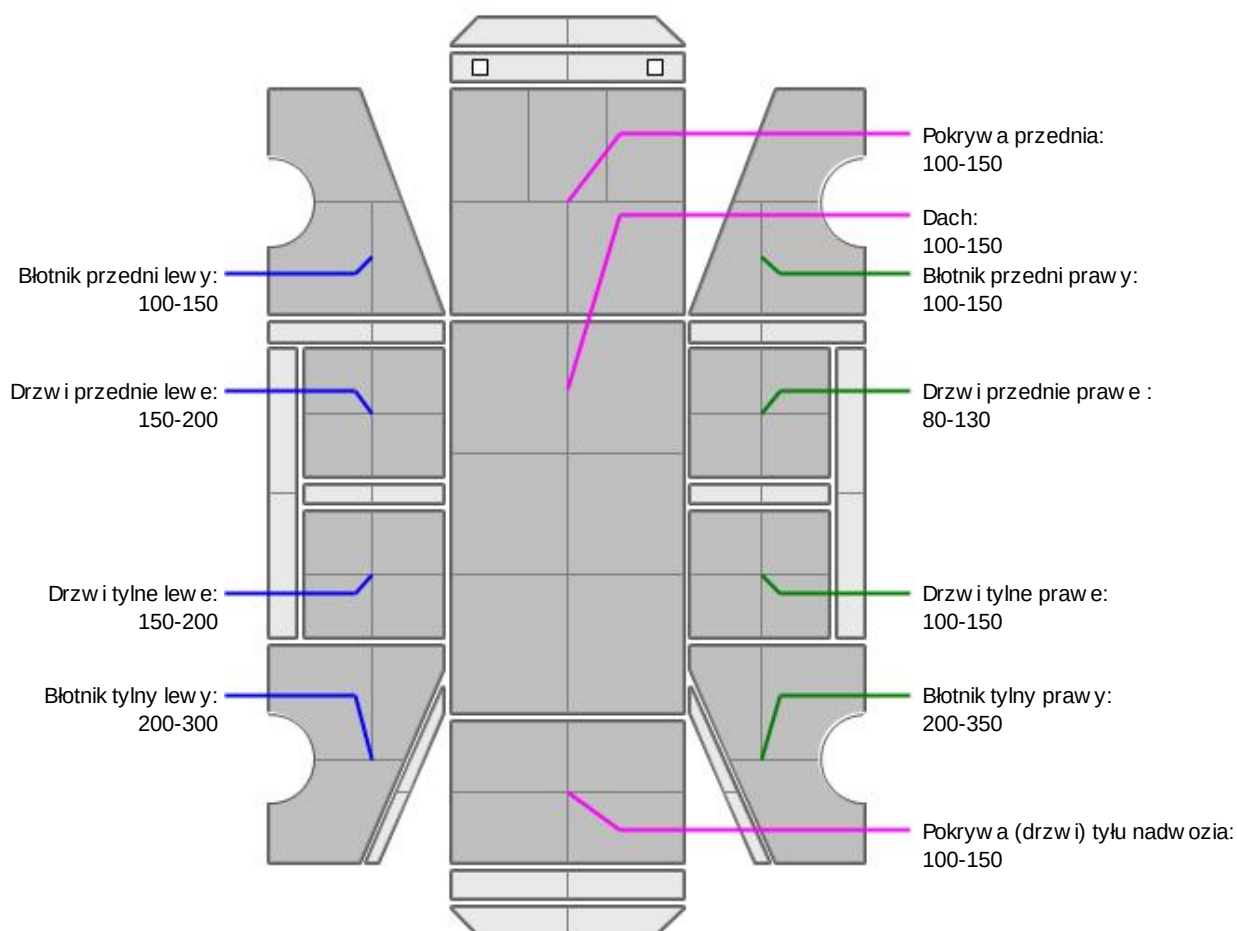
**KABINA KIEROWCY – Opis powłoki lakierowej**

| L.p. | Nazwa elementu | L / P | Grubość powłoki<br>[μm] | Opis |
| 1 | Pokrywa przednia | | 100-150 | |
| 2 | Dach | | 100-150 | |
| 3 | Błotnik przedni | L | 100-150 | |
| 4 | Drzwi przednie | L | 150-200 | |
| 5 | Drzwi tylne | L | 150-200 | |
| 6 | Błotnik tylny | L | 200-300 | |
| 7 | Błotnik przedni | P | 100-150 | |
| 8 | Drzwi przednie | P | 80-130 | |
| 9 | Drzwi tylne | P | 100-150 | |
| 10 | Błotnik tylny | P | 200-350 | |
| 11 | Pokrywa (drzwi) tyłu nadwozia | | 100-150 | |

Podane przedziały grubości powłoki lakierowej, dotyczą punktów pomiarowych. Nie mogą być traktowane jako gwarancja, że grubość powłoki lakierowej w innych punktach nie wykracza poza te przedziały. Pomiar powłoki lakierowej został wykonany urządzeniem będącym w posiadaniu rzeczoznawcy. Pomiar wykonany innym przyrządem może się różnić.
