Nr zlecenia: 28/04/04/2025/CarArena STANDARD

## Poglądowy raport stanu technicznego

Zadanie: Ocena stanu technicznego i określenie wartości rynkowej pojazdu

| DANE IDENTYFIKACYJNE POJAZDU | | Dane: [O] IV-2025 | |
|---|---|---|---|
| Model pojazdu: | Optima Plug-in Hybrid MR`19 E6 | Nr Info-Ekspert: | 052-01349 |

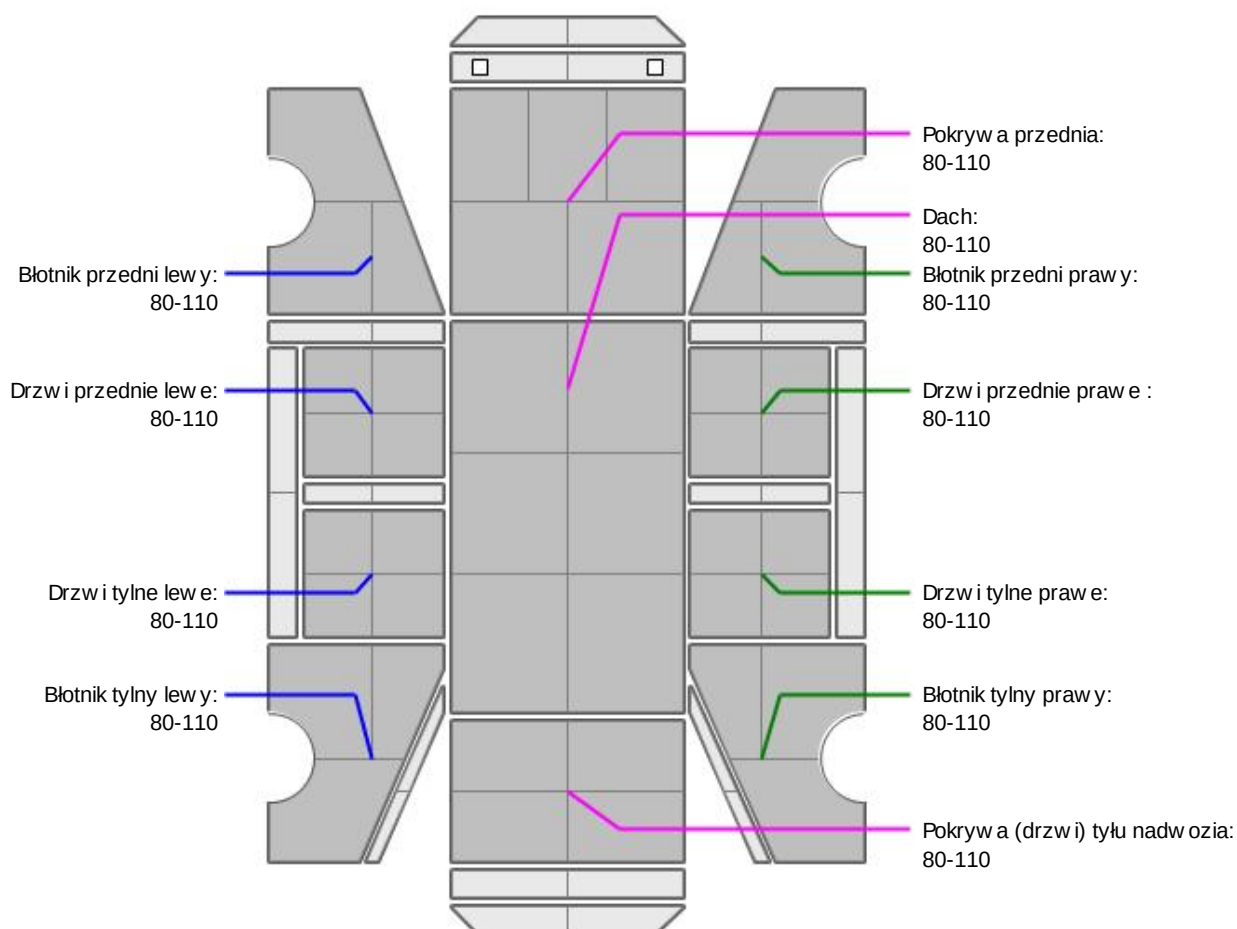
### KABINA KIEROWCY – Opis powłoki lakierowej

| L.p. | Nazwa elementu | L / P | Grubość powłoki [µm] | Opis |
| 1 | Pokrywa przednia | | 80-110 | |
| 2 | Dach | | 80-110 | |
| 3 | Błotnik przedni | L | 80-110 | |
| 4 | Drzwi przednie | L | 80-110 | |
| 5 | Drzwi tylne | L | 80-110 | |
| 6 | Błotnik tylny | L | 80-110 | |
| 7 | Błotnik przedni | P | 80-110 | |
| 8 | Drzwi przednie | P | 80-110 | |
| 9 | Drzwi tylne | P | 80-110 | |
| 10 | Błotnik tylny | P | 80-110 | |
| 11 | Pokrywa (drzwi) tyłu nadwozia | | 80-110 | |

Podane przedziały grubości powłoki lakierowej, dotyczą punktów pomiarowych. Nie mogą być traktowane jako gwarancja, że grubość powłoki lakierowej w innych punktach nie wykracza poza te przedziały. Pomiar powłoki lakierowej został wykonany urządzeniem będącym w posiadaniu rzeczoznawcy. Pomiar wykonany innym przyrządem może się różnić.
