Nr zlecenia: 37/09/06/2025/CarArena STANDARD

## Poglądowy Raport Stanu Technicznego

Zadanie: Ocena stanu technicznego i określenie wartości rynkowej pojazdu

| DANE IDENTYFIKACYJNE POJAZDU | | Dane: [D] VI-2025 | |
|---|---|---|---|
| Marka: | PEUGEOT | Nr rejestracyjny: | EL462PS |

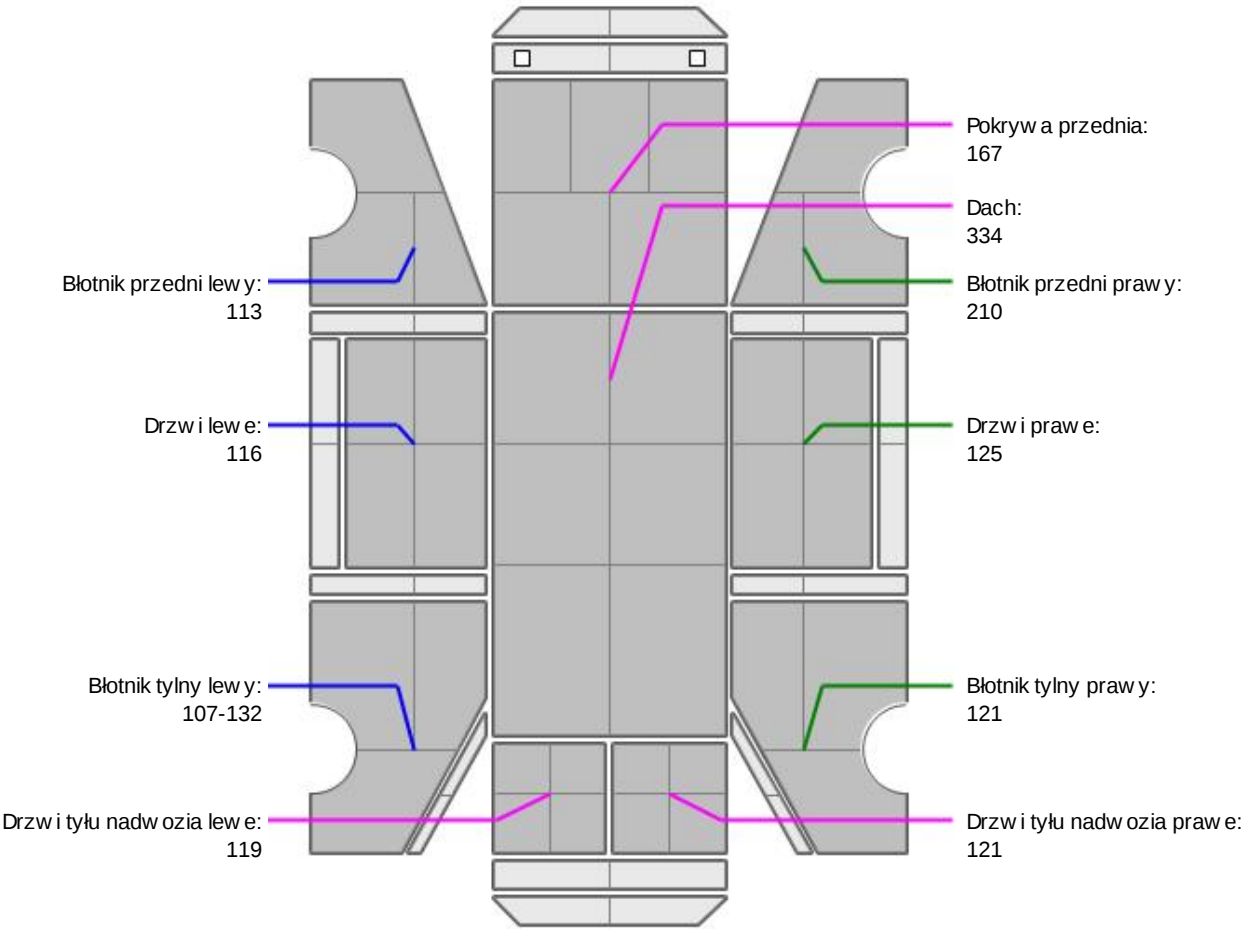
| L.p. | Nazwa elementu | L / P | Grubość powłoki [µm] | Opis |
| 1 | Pokrywa przednia | | 167 | |
| 2 | Dach | | 334 | |
| 3 | Błotnik przedni | L | 113 | |
| 4 | Drzwi | L | 116 | |
| 5 | Błotnik tylny | L | 107-132 | |
| 6 | Drzwi tyłu nadwozia | | 119 | |
| 7 | Błotnik przedni | P | 210 | |
| 8 | Drzwi | P | 125 | |

| 9 | Błotnik tylny | P | 121 | |
| 10 | Drzwi tyłu nadwozia | | 121 | |

Podane przedziały grubości powłoki lakierowej, dotyczą punktów pomiarowych. Nie mogą być traktowane jako gwarancja, że grubość powłoki lakierowej w innych punktach nie wykracza poza te przedziały. Pomiar powłoki lakierowej został wykonany urządzeniem będącym w posiadaniu rzeczoznawcy. Pomiar wykonany innym przyrządem może się różnić.
