## Poglądowy raport stanu technicznego

Zadanie: Ocena stanu technicznego i określenie wartości rynkowej pojazdu

| DANE IDENTYFIKACYJNE POJAZDU | | Dane: [O] VI-2025 | |
|---|---|---|---|
| Marka: | AUDI | Nr rejestracyjny: | WE404TX |
| Model pojazdu: | A6 Quattro 2.0 TFSI MR`15 E6 4G | Nr Info-Ekspert: | 002-02972 |

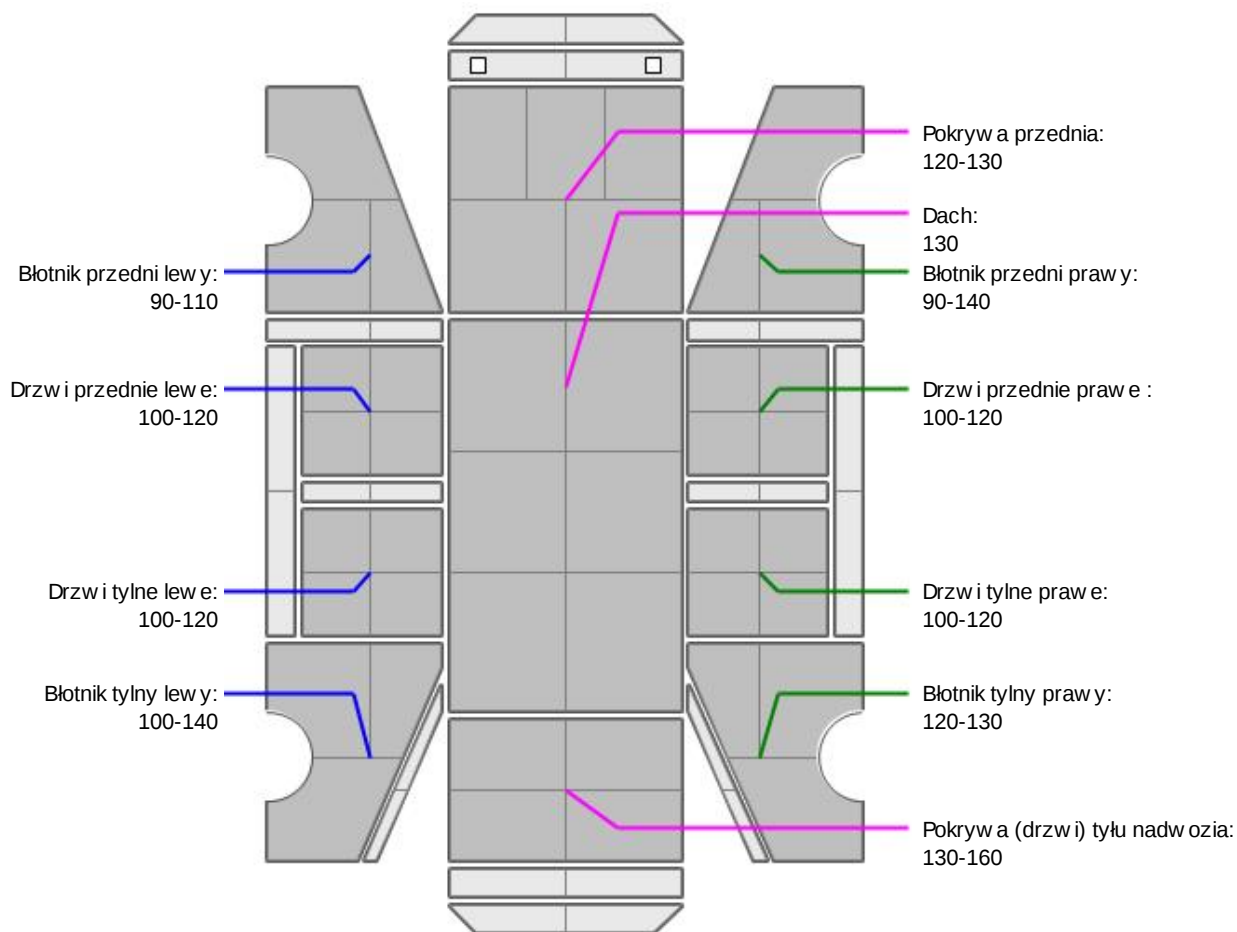
## KABINA KIEROWCY – Opis powłoki lakierowej

| L.p. | Nazwa elementu | L / P | Grubość powłoki [μm] | Opis |
| 1 | Pokrywa przednia | | 120-130 | |
| 2 | Dach | | 130 | |
| 3 | Błotnik przedni | L | 90-110 | |
| 4 | Drzwi przednie | L | 100-120 | |
| 5 | Drzwi tylne | L | 100-120 | |
| 6 | Błotnik tylny | L | 100-140 | |
| 7 | Błotnik przedni | P | 90-140 | |
| 8 | Drzwi przednie | P | 100-120 | |
| 9 | Drzwi tylne | P | 100-120 | |
| 10 | Błotnik tylny | P | 120-130 | |
| 11 | Pokrywa (drzwi) tyłu nadwozia | | 130-160 | |

Podane przedziały grubości powłoki lakierowej, dotyczą punktów pomiarowych. Nie mogą być traktowane jako gwarancja, że grubość powłoki lakierowej w innych punktach nie wykracza poza te przedziały. Pomiar powłoki lakierowej został wykonany urządzeniem będącym w posiadaniu rzeczoznawcy. Pomiar wykonany innym przyrządem może się różnić.
