Nr zlecenia: 76/11/06/2025/CarArena STANDARD

## P o g l ą d o w y   R a p o r t   S t a n u   T e c h n i c z n e g o

Zadanie: Ocena stanu technicznego i określenie wartości rynkowej pojazdu

| DANE IDENTYFIKACYJNE POJAZDU | | Dane: [O] VI-2025 | |
|---|---|---|---|
| Marka: | <b>BMW</b> | Nr rejestracyjny: | <b>PZ448XR</b> |

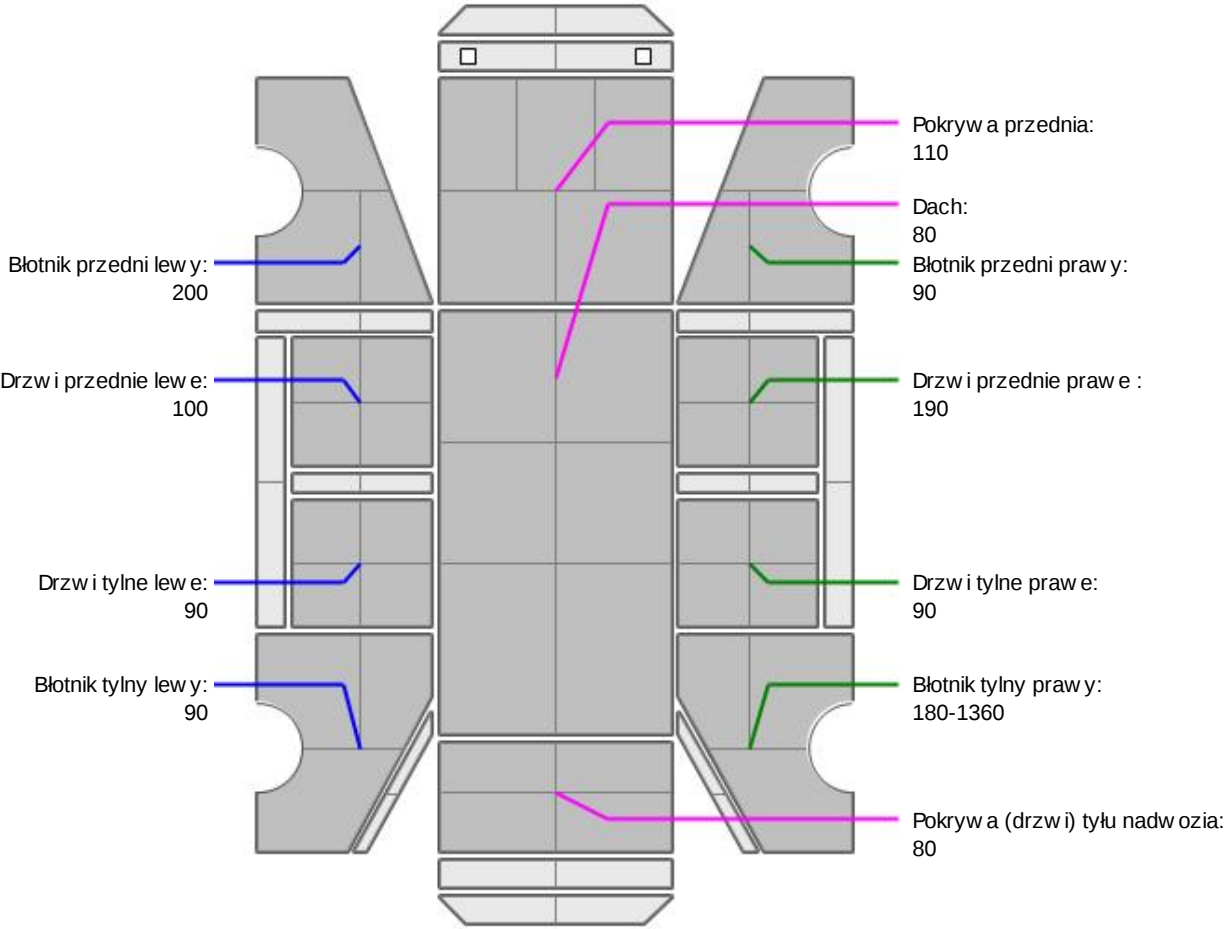
NADWOZIE – Opis powłoki lakierowej

| L.p. | Nazwa elementu | L / P | Grubość powłoki [µm] | Opis |
| 1 | Pokrywa przednia | | 110 | |
| 2 | Dach | | 80 | |
| 3 | Błotnik przedni | L | 200 | |
| 4 | Drzwi przednie | L | 100 | |
| 5 | Drzwi tylne | L | 90 | |
| 6 | Błotnik tylny | L | 90 | |
| 7 | Błotnik przedni | P | 90 | |
| 8 | Drzwi przednie | P | 190 | |
| 9 | Drzwi tylne | P | 90 | |
| 10 | Błotnik tylny | P | 180-1360 | |
| 11 | Pokrywa (drzwi) tyłu nadwozia | | 80 | |

Podane przedziały grubości powłoki lakierowej, dotyczą punktów pomiarowych. Nie mogą być traktowane jako gwarancja, że grubość powłoki lakierowej w innych punktach nie wykracza poza te przedziały. Pomiar powłoki lakierowej został wykonany urządzeniem będącym w posiadaniu rzeczoznawcy. Pomiar wykonany innym przyrządem może się różnić.
