## Poglądowy raport stanu technicznego

Zadanie: Ocena stanu technicznego i określenie wartości rynkowej pojazdu

| DANE IDENTYFIKACYJNE POJAZDU | | Dane: [T] VI-2025 | |
|---|---|---|---|
| Marka: | VOLVO | Nr rejestracyjny: | CB832LR |
| Model pojazdu: | XC 90 2.0 B5 D MILD HYBRID MR`15 E6 | Nr Info-Ekspert: | 039-06321 |

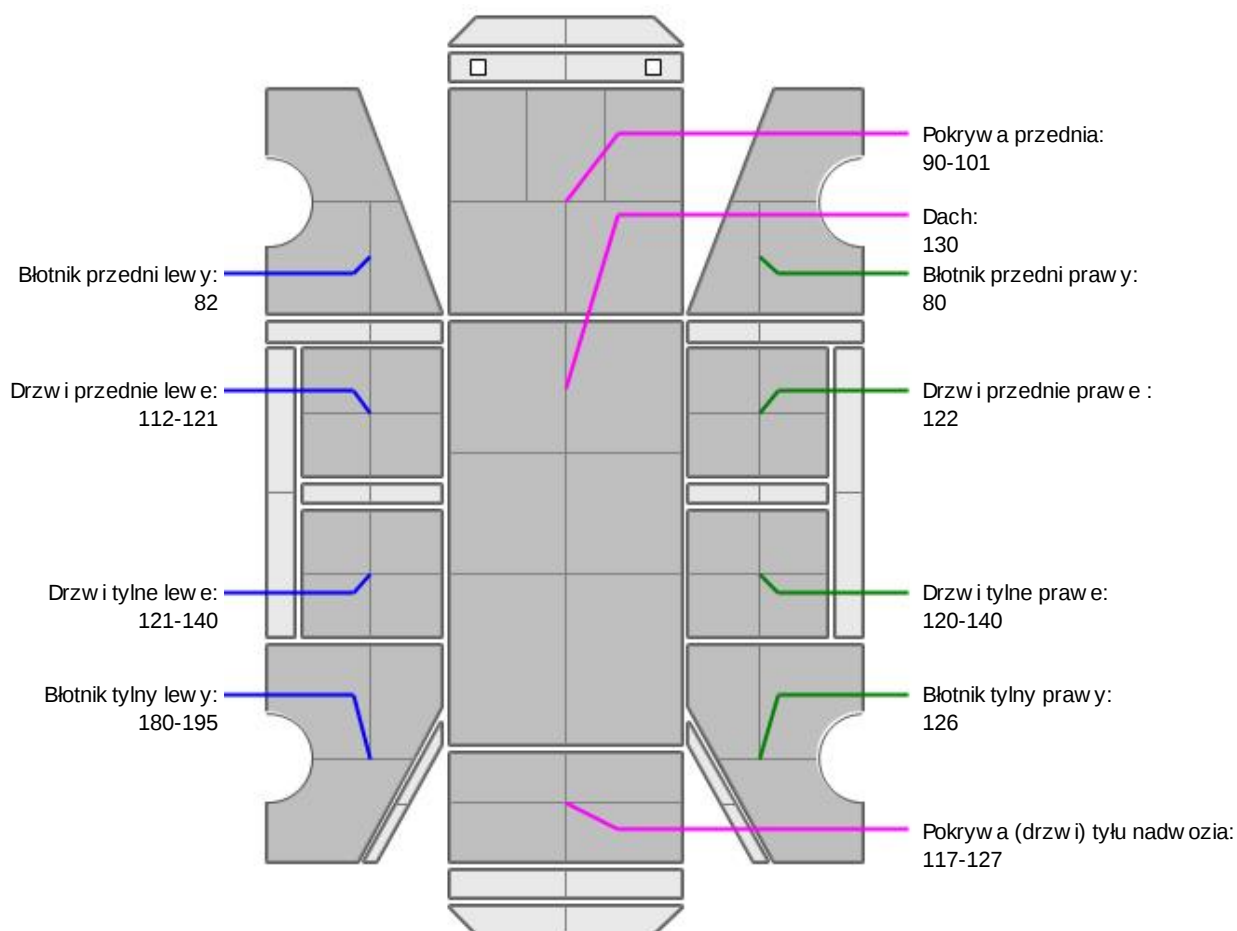
| L.p. | Nazwa elementu | L / P | Grubość powłoki [μm] | Opis |
| 1 | Pokrywa przednia | | 90-101 | |
| 2 | Dach | | 130 | |
| 3 | Błotnik przedni | L | 82 | |
| 4 | Drzwi przednie | L | 112-121 | |
| 5 | Drzwi tylne | L | 121-140 | |
| 6 | Błotnik tylny | L | 180-195 | |
| 7 | Błotnik przedni | P | 80 | |
| 8 | Drzwi przednie | P | 122 | |
| 9 | Drzwi tylne | P | 120-140 | |
| 10 | Błotnik tylny | P | 126 | |
| 11 | Pokrywa (drzwi) tyłu nadwozia | | 117-127 | |

Podane przedziały grubości powłoki lakierowej, dotyczą punktów pomiarowych. Nie mogą być traktowane jako gwarancja, że grubość powłoki lakierowej w innych punktach nie wykracza poza te przedziały. Pomiar powłoki lakierowej został wykonany urządzeniem będącym w posiadaniu rzeczoznawcy. Pomiar wykonany innym przyrządem może się różnić.
