## Poglądowy Raport Stanu Technicznego

Zadanie: Ocena stanu technicznego i określenie wartości rynkowej pojazdu

| DANE IDENTYFIKACYJNE POJAZDU | | Dane: [O] VI-2025 | |
|---|---|---|---|
| Marka: | RENAULT | Nr rejestracyjny: | WL6974P |
| Model pojazdu: | Clio IV Generation Grandtour MR`17 E6 | Nr Info-Ekspert: | 031-09598 |

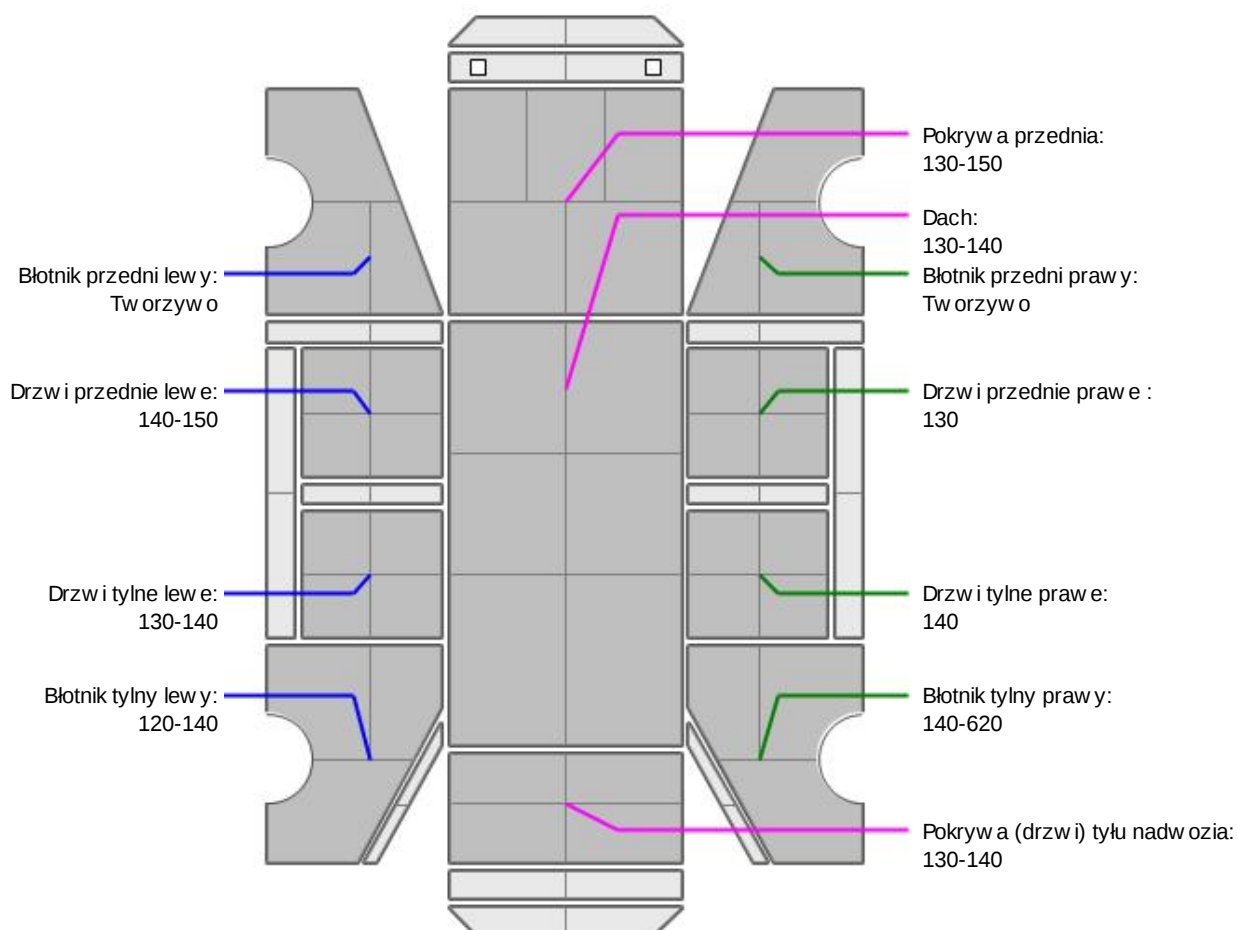
## NADWOZIE – Opis powłoki lakierowej

| L.p. | Nazwa elementu | L / P | Grubość powłoki [μm] | Opis |
| 1 | Pokrywa przednia | | 130-150 | |
| 2 | Dach | | 130-140 | |
| 3 | Błotnik przedni | L | Tworzywo | |
| 4 | Drzwi przednie | L | 140-150 | |
| 5 | Drzwi tylne | L | 130-140 | |
| 6 | Błotnik tylny | L | 120-140 | |
| 7 | Błotnik przedni | P | Tworzywo | |
| 8 | Drzwi przednie | P | 130 | |
| 9 | Drzwi tylne | P | 140 | |
| 10 | Błotnik tylny | P | 140-620 | |
| 11 | Pokrywa (drzwi) tyłu nadwozia | | 130-140 | |
