## Poglądowy Raport Stanu Technicznego

Zadanie: Ocena stanu technicznego i określenie wartości rynkowej pojazdu

| DANE IDENTYFIKACYJNE POJAZDU | | Dane: [O] VI-2025 | |
|---|---|---|---|
| Marka: | RENAULT | Nr rejestracyjny: | WE2C506 |
| Model pojazdu: | Clio IV Generation Grandtour MR`17 E6 | Nr Info-Ekspert: | 031-09598 |

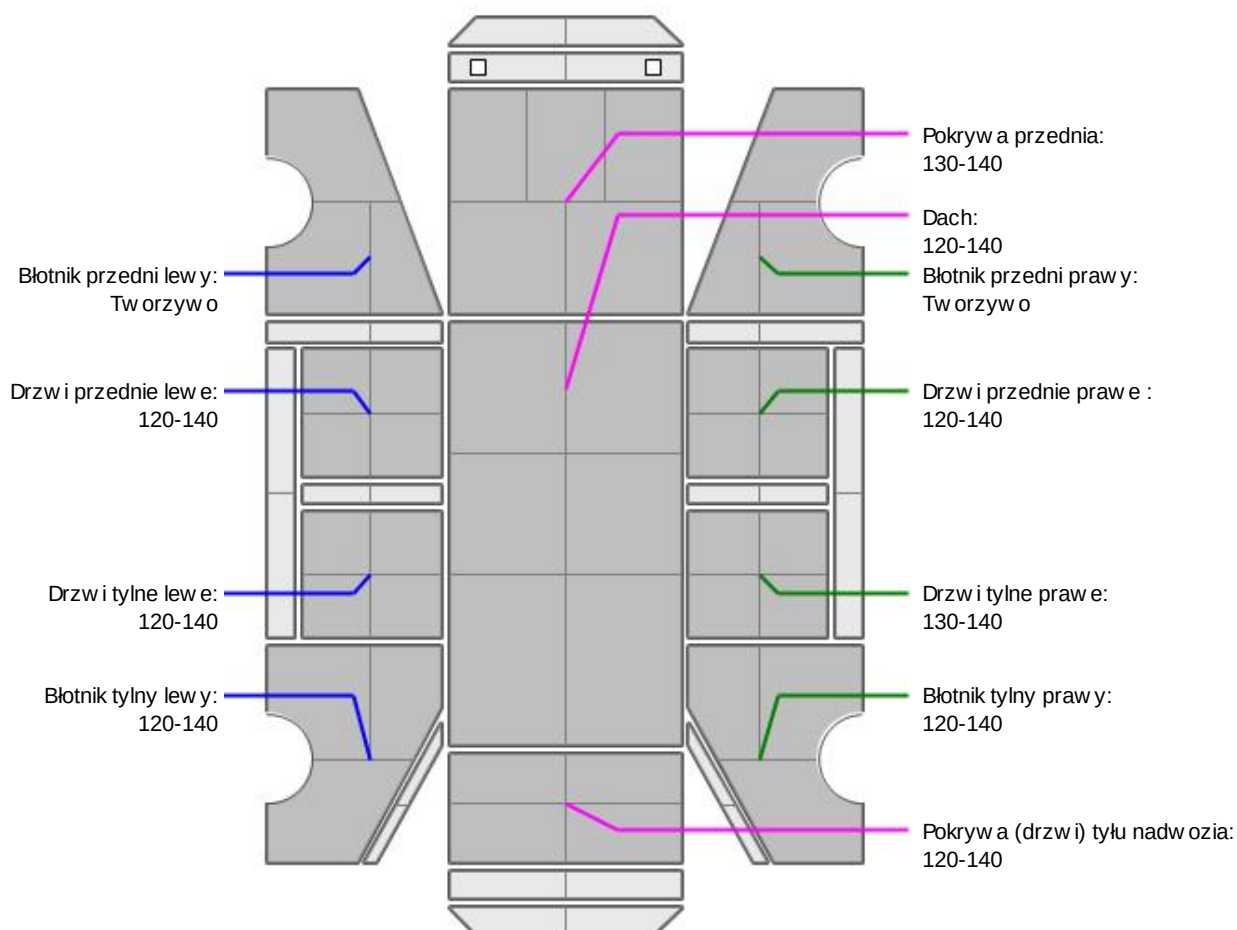
## NADWOZIE – Opis powłoki lakierowej

| L.p. | Nazwa elementu | L / P | Grubość powłoki [μm] | Opis |
| 1 | Pokrywa przednia | | 130-140 | |
| 2 | Dach | | 120-140 | |
| 3 | Błotnik przedni | L | Tworzywo | |
| 4 | Drzwi przednie | L | 120-140 | |
| 5 | Drzwi tylne | L | 120-140 | |
| 6 | Błotnik tylny | L | 120-140 | |
| 7 | Błotnik przedni | P | Tworzywo | |
| 8 | Drzwi przednie | P | 120-140 | |
| 9 | Drzwi tylne | P | 130-140 | |
| 10 | Błotnik tylny | P | 120-140 | |
| 11 | Pokrywa (drzwi) tyłu nadwozia | | 120-140 | |

Podane przedziały grubości powłoki lakierowej, dotyczą punktów pomiarowych. Nie mogą być traktowane jako gwarancja, że grubość powłoki lakierowej w innych punktach nie wykracza poza te przedziały. Pomiar powłoki lakierowej został wykonany urządzeniem będącym w posiadaniu rzeczoznawcy. Pomiar wykonany innym przyrządem może się różnić.
