## RAPORT TECHNICZNY

| <b>Numer zlecenia:</b> | 92/09/06/2025/CarArena STANDARD |
| <b>Przedmiot raportu:</b> | Koparka kołowa CAT M316F |
| <b>Nr fabryczny:</b> | CATM316FCFB600486 |

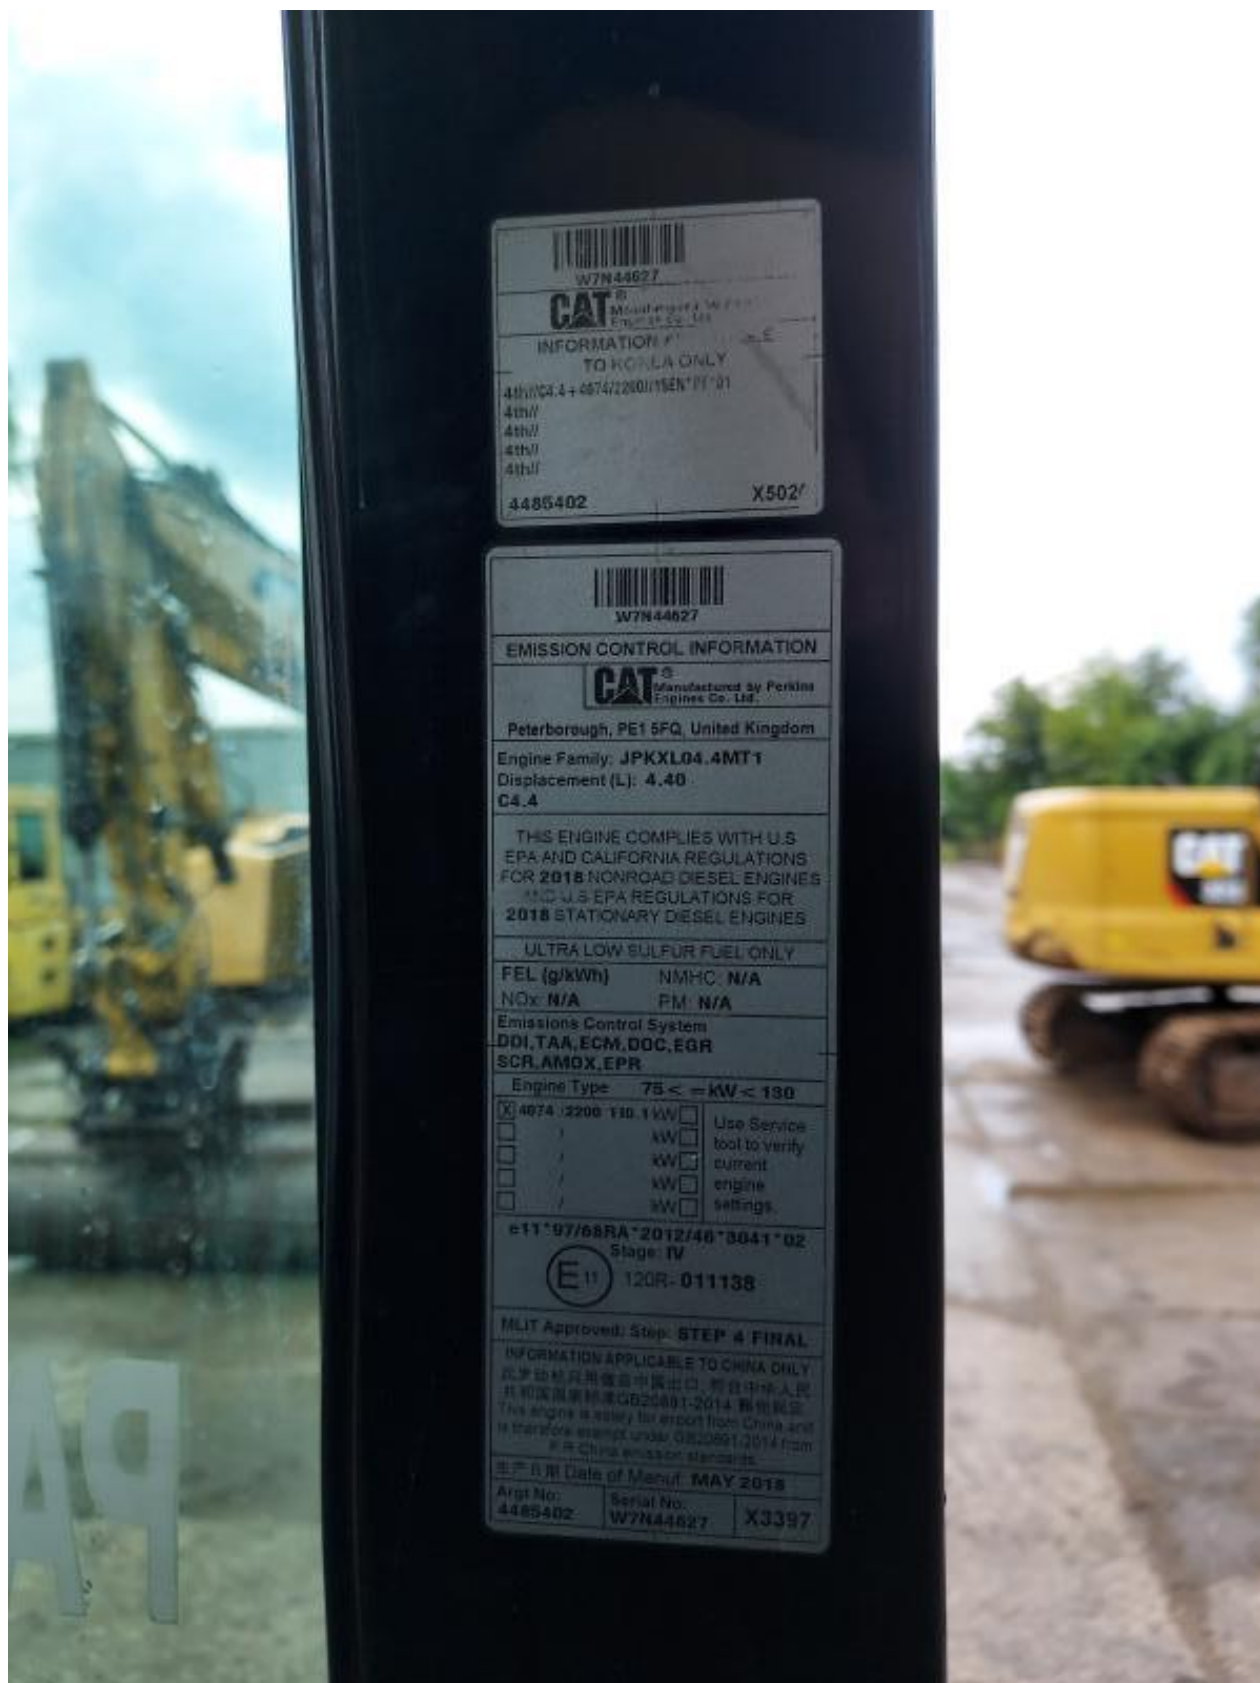
**CAT** Manufacturer's Mark  
Emission Control Information

**EMISSION CONTROL INFORMATION**

**CAT** Manufactured by Perkins Engines Co. Ltd.

Engine Family: JPKXL04.4MT1  
Displacement (L): 4.40  
C4.4

THIS ENGINE COMPLIES WITH U.S. EPA AND CALIFORNIA REGULATIONS FOR 2018 NONROAD DIESEL ENGINES AND U.S. EPA REGULATIONS FOR 2018 STATIONARY DIESEL ENGINES

Emissions Control System  
DDI, TAA, ECM, DOC, EGR  
SCR, AMOX, EPR

Engine Type 75 < = kW < 130

生产日期 Date of Manuf. MAY 2018

Argp No: 4485402 Serial No: W7N44627 X3397
