## Poglądowy raport stanu technicznego

Zadanie: Ocena stanu technicznego i określenie wartości rynkowej pojazdu

| DANE IDENTYFIKACYJNE POJAZDU | | Dane: [O] VI-2025 | |
|---|---|---|---|
| Marka: | <b>TOYOTA</b> | Nr rejestracyjny: | <b>PZ971MS</b> |
| Model pojazdu: | <b>Auris Diesel MR`13 E5</b> | Nr Info-Ekspert: | <b>037-02315</b> |

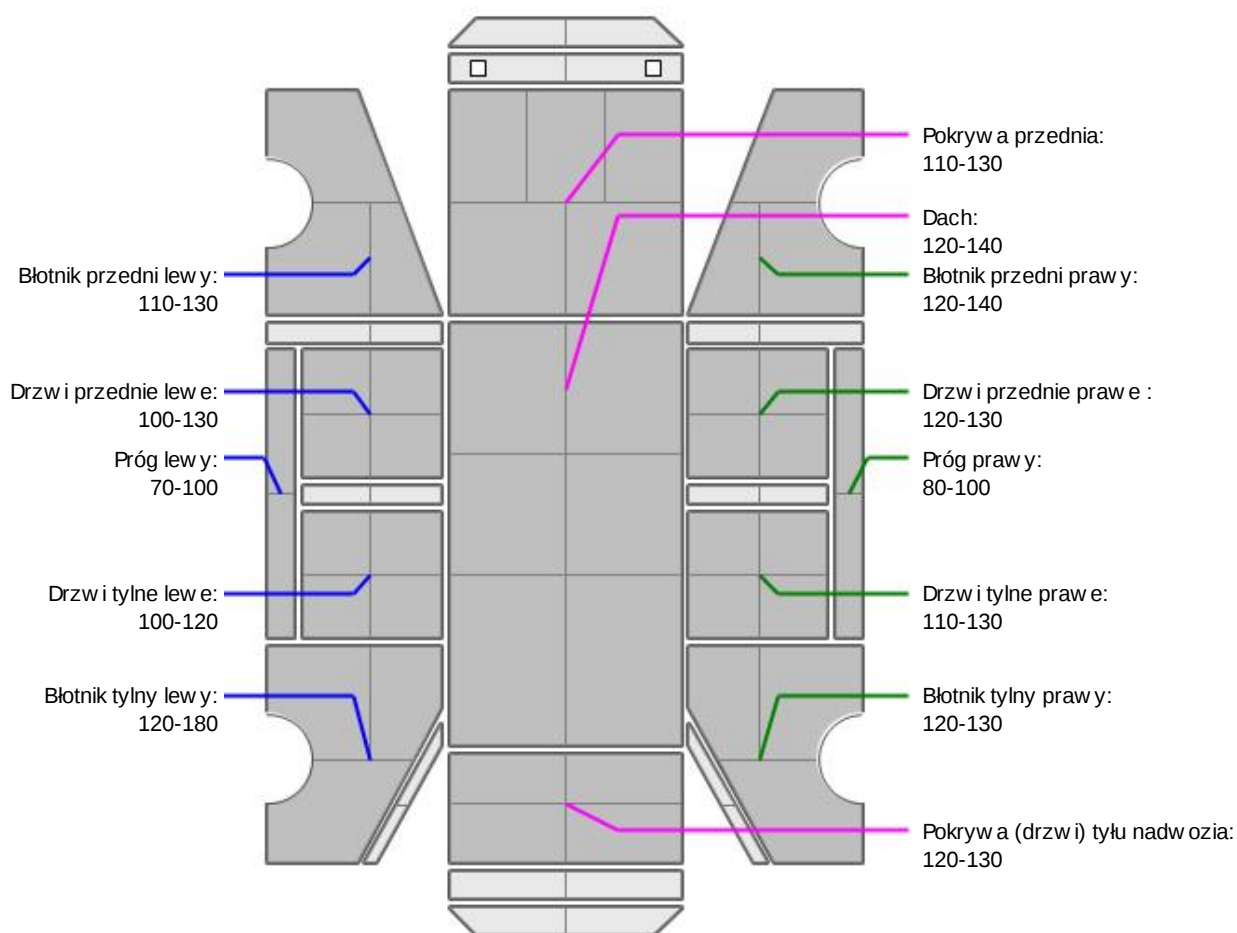
| L.p. | Nazwa elementu | L / P | Grubość powłoki [μm] | Opis |

Podane przedziały grubości powłoki lakierowej, dotyczą punktów pomiarowych. Nie mogą być traktowane jako gwarancja, że grubość powłoki lakierowej w innych punktach nie wykracza poza te przedziały. Pomiar powłoki lakierowej został wykonany urządzeniem będącym w posiadaniu rzeczoznawcy. Pomiar wykonany innym przyrządem może się różnić.
