Nr zlecenia: 18/02/06/2025/CarArena STANDARD

## Poglądowy Raport Stanu Technicznego

Zadanie: Ocena stanu technicznego i określenie wartości rynkowej pojazdu

| DANE IDENTYFIKACYJNE POJAZDU | | Dane: [O] VI-2025 | |
|---|---|---|---|
| Marka: | <b>OPEL</b> | Nr rejestracyjny: | <b>WE1X339</b> |

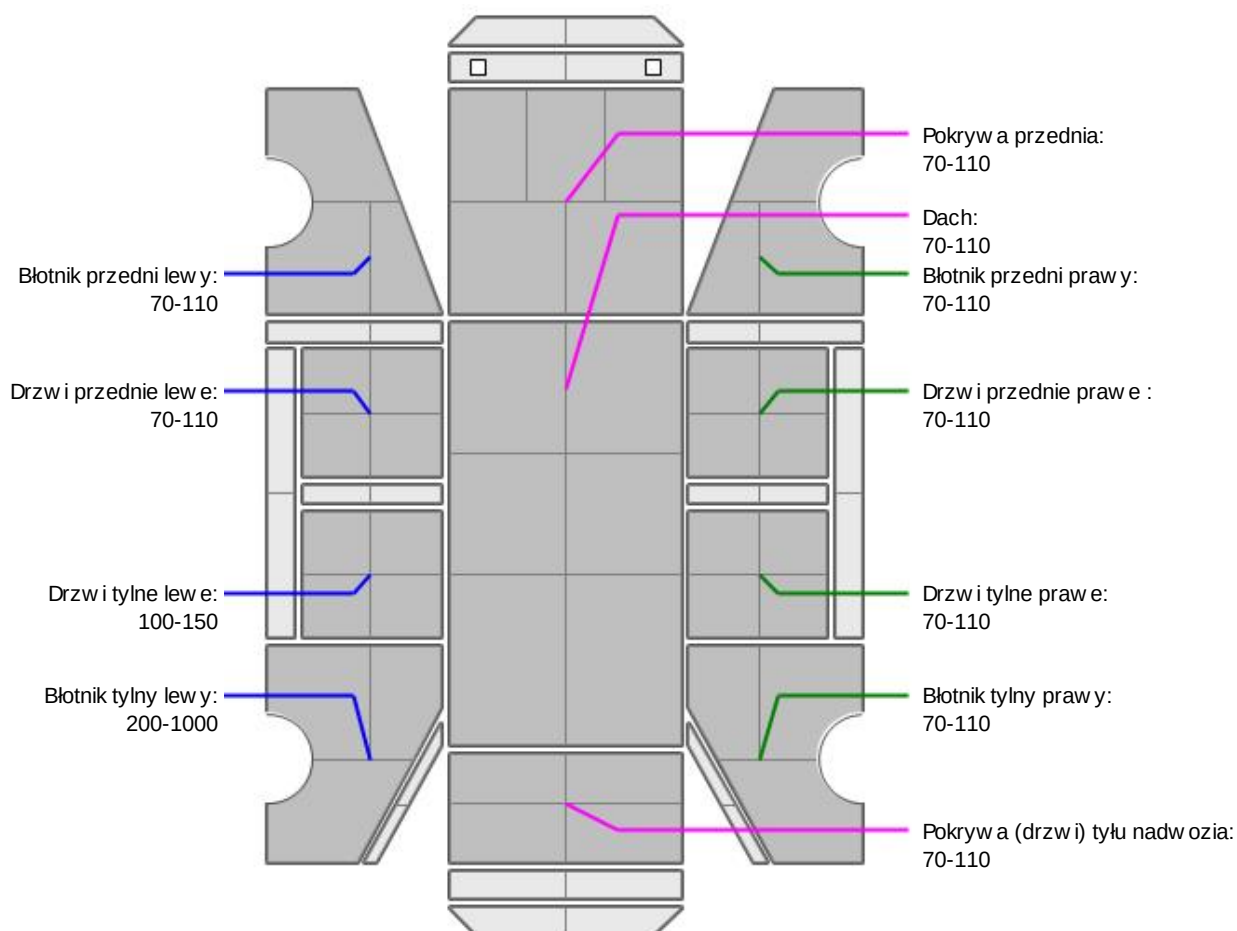
## NADWOZIE – Opis powłoki lakierowej

| L.p. | Nazwa elementu | L / P | Grubość powłoki [μm] | Opis |
| 1 | Pokrywa przednia | | 70-110 | |
| 2 | Dach | | 70-110 | |
| 3 | Błotnik przedni | L | 70-110 | |
| 4 | Drzwi przednie | L | 70-110 | |
| 5 | Drzwi tylne | L | 100-150 | |
| 6 | Błotnik tylny | L | 200-1000 | |
| 7 | Błotnik przedni | P | 70-110 | |
| 8 | Drzwi przednie | P | 70-110 | |
| 9 | Drzwi tylne | P | 70-110 | |
| 10 | Błotnik tylny | P | 70-110 | |
| 11 | Pokrywa (drzwi) tyłu nadwozia | | 70-110 | |

Podane przedziały grubości powłoki lakierowej, dotyczą punktów pomiarowych. Nie mogą być traktowane jako gwarancja, że grubość powłoki lakierowej w innych punktach nie wykracza poza te przedziały. Pomiar powłoki lakierowej został wykonany urządzeniem będącym w posiadaniu rzeczoznawcy. Pomiar wykonany innym przyrządem może się różnić.
