## Poglądowy Raport Stanu Technicznego

Zadanie: Ocena stanu technicznego i określenie wartości rynkowej pojazdu

| DANE IDENTYFIKACYJNE POJAZDU | | Dane: [O] VI-2025 | |
|---|---|---|---|
| Marka: | RENAULT | Nr rejestracyjny: | WE046YP |
| Model pojazdu: | Clio IV Generation Grandtour MR`17 E6 | Nr Info-Ekspert: | 031-09598 |

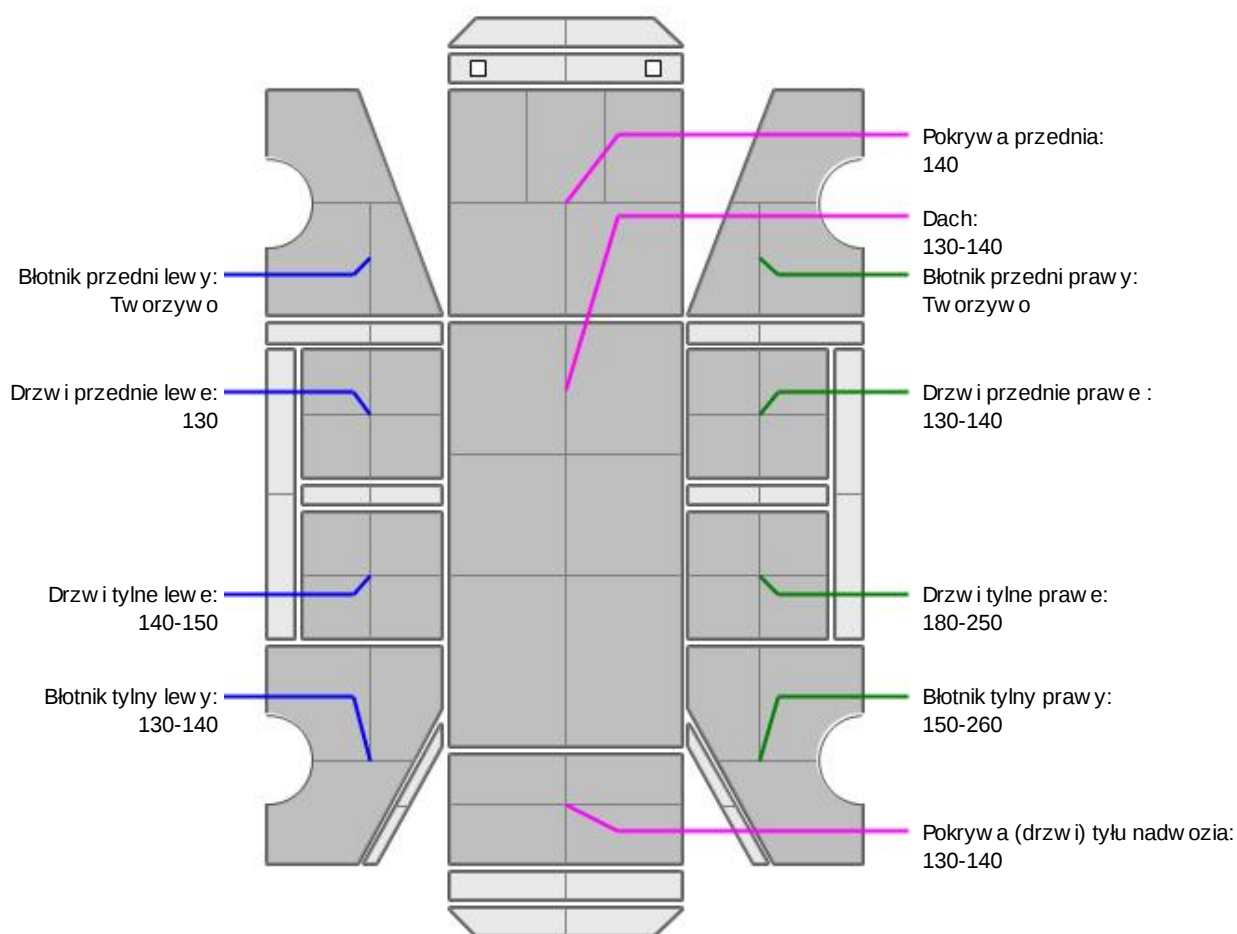
## NADWOZIE – Opis powłoki lakierowej

| L.p. | Nazwa elementu | L / P | Grubość powłoki [µm] | Opis |
| 1 | Pokrywa przednia | | 140 | |
| 2 | Dach | | 130-140 | |
| 3 | Błotnik przedni | L | Tworzywo | |
| 4 | Drzwi przednie | L | 130 | |
| 5 | Drzwi tylne | L | 140-150 | |
| 6 | Błotnik tylny | L | 130-140 | |
| 7 | Błotnik przedni | P | Tworzywo | |
| 8 | Drzwi przednie | P | 130-140 | |
| 9 | Drzwi tylne | P | 180-250 | |
| 10 | Błotnik tylny | P | 150-260 | |
| 11 | Pokrywa (drzwi) tyłu nadwozia | | 130-140 | |

Podane przedziały grubości powłoki lakierowej, dotyczą punktów pomiarowych. Nie mogą być traktowane jako gwarancja, że grubość powłoki lakierowej w innych punktach nie wykracza poza te przedziały. Pomiar powłoki lakierowej został wykonany urządzeniem będącym w posiadaniu rzeczoznawcy. Pomiar wykonany innym przyrządem może się różnić.
