Nr zlecenia: 146/28/05/2025/CarArena STANDARD

## Poglądowy Raport Stanu Technicznego

Zadanie: Ocena stanu technicznego i określenie wartości rynkowej pojazdu

| DANE IDENTYFIKACYJNE POJAZDU | | Dane: [O] VI-2025 | |
|---|---|---|---|
| Model pojazdu: | Clio IV Generation Grandtour MR`17 E6 | Nr Info-Ekspert: | 031-09598 |

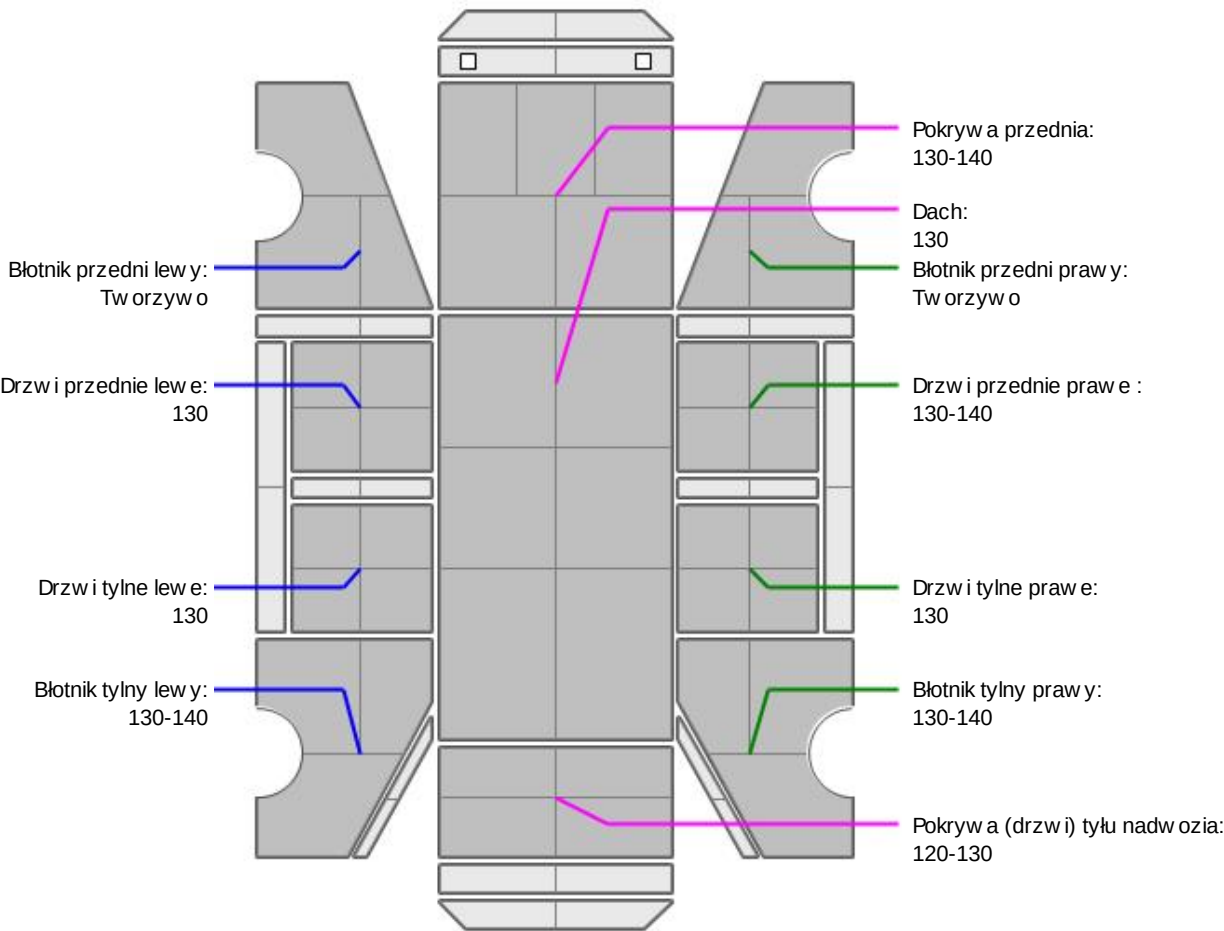
NADWOZIE – Opis powłoki lakierowej

| L.p. | Nazwa elementu | L / P | Grubość powłoki [µm] | Opis |
| 1 | Pokrywa przednia | | 130-140 | |
| 2 | Dach | | 130 | |
| 3 | Błotnik przedni | L | Tworzywo | |
| 4 | Drzwi przednie | L | 130 | |
| 5 | Drzwi tylne | L | 130 | |
| 6 | Błotnik tylny | L | 130-140 | |
| 7 | Błotnik przedni | P | Tworzywo | |
| 8 | Drzwi przednie | P | 130-140 | |
| 9 | Drzwi tylne | P | 130 | |
| 10 | Błotnik tylny | P | 130-140 | |
| 11 | Pokrywa (drzwi) tyłu nadwozia | | 120-130 | |

Podane przedziały grubości powłoki lakierowej, dotyczą punktów pomiarowych. Nie mogą być traktowane jako gwarancja, że grubość powłoki lakierowej w innych punktach nie wykracza poza te przedziały. Pomiar powłoki lakierowej został wykonany urządzeniem będącym w posiadaniu rzeczoznawcy. Pomiar wykonany innym przyrządem może się różnić.
