## Poglądowy raport stanu technicznego

Zadanie: Ocena stanu technicznego i określenie wartości rynkowej pojazdu

| DANE IDENTYFIKACYJNE POJAZDU | | Dane: [D] VI-2025 | |
|---|---|---|---|
| Marka: | MERCEDES-BENZ | Nr rejestracyjny: | WN0665S |
| Model pojazdu: | Citan 110 CDI MR`21 E6d 2.5t | Nr Info-Ekspert: | 022-11972 |

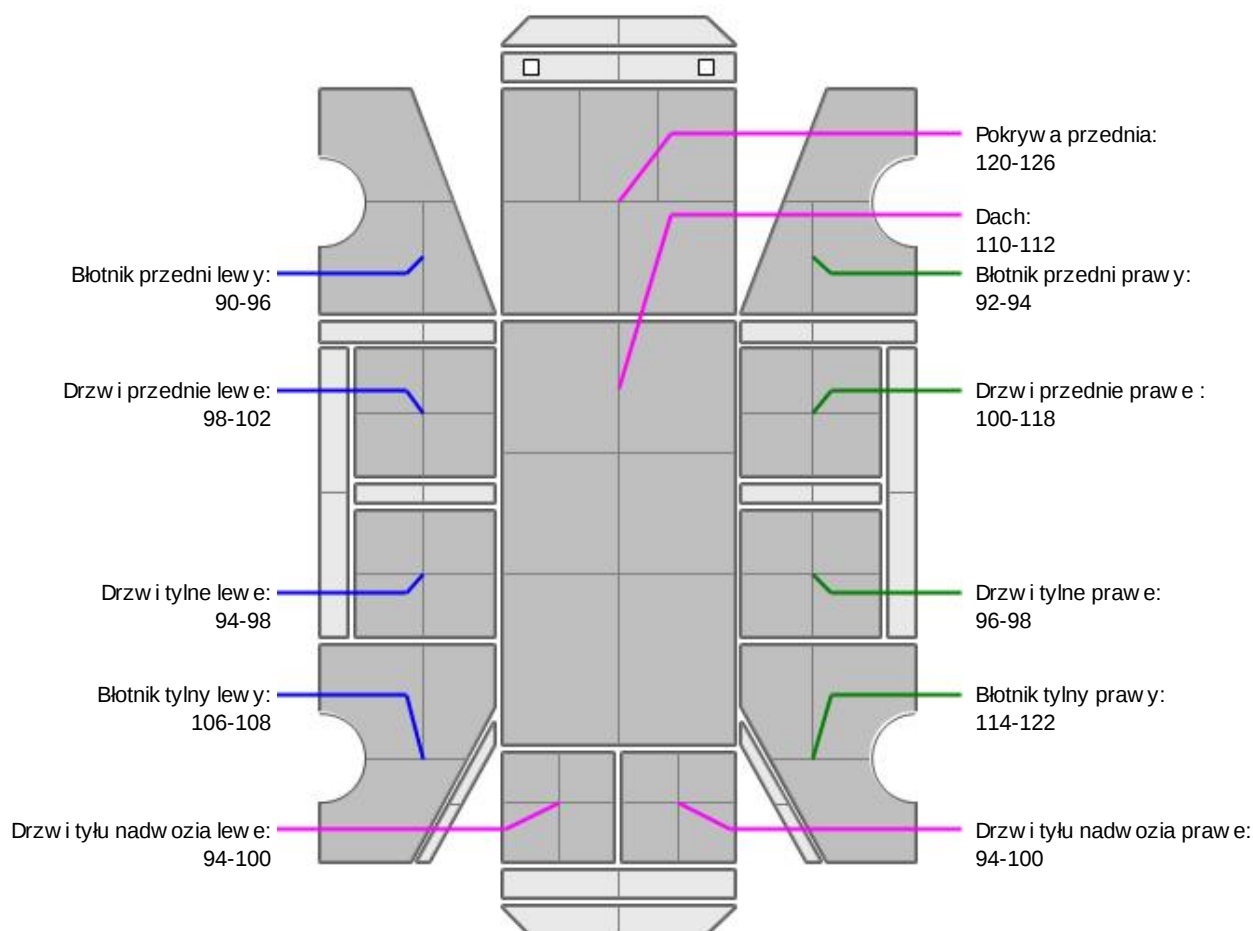
| L.p. | Nazwa elementu | L / P | Grubość powłoki [μm] | Opis |
| 1 | Pokrywa przednia | | 120-126 | |
| 2 | Dach | | 110-112 | |
| 3 | Błotnik przedni | L | 90-96 | |
| 4 | Drzwi przednie | L | 98-102 | |
| 5 | Drzwi tylne | L | 94-98 | |

| 6 | Błotnik tylny | L | 106-108 | |
| 7 | Drzwi tyłu nadwozia | | 94-100 | |
| 8 | Błotnik przedni | P | 92-94 | |
| 9 | Drzwi przednie | P | 100-118 | |
| 10 | Drzwi tylne | P | 96-98 | |
| 11 | Błotnik tylny | P | 114-122 | |
| 12 | Drzwi tyłu nadwozia | | 94-100 | |
