## Poglądowy raport stanu technicznego

Zadanie: Ocena stanu technicznego i określenie wartości rynkowej pojazdu

| DANE IDENTYFIKACYJNE POJAZDU | | Dane: [O] VI-2025 | |
|---|---|---|---|
| Marka: | <b>SKODA</b> | Nr rejestracyjny: | <b>PZ406GL</b> |
| Model pojazdu: | <b>Fabia II 1.6 TDI-CR MR`11 E5</b> | Nr Info-Ekspert: | <b>034-01723</b> |

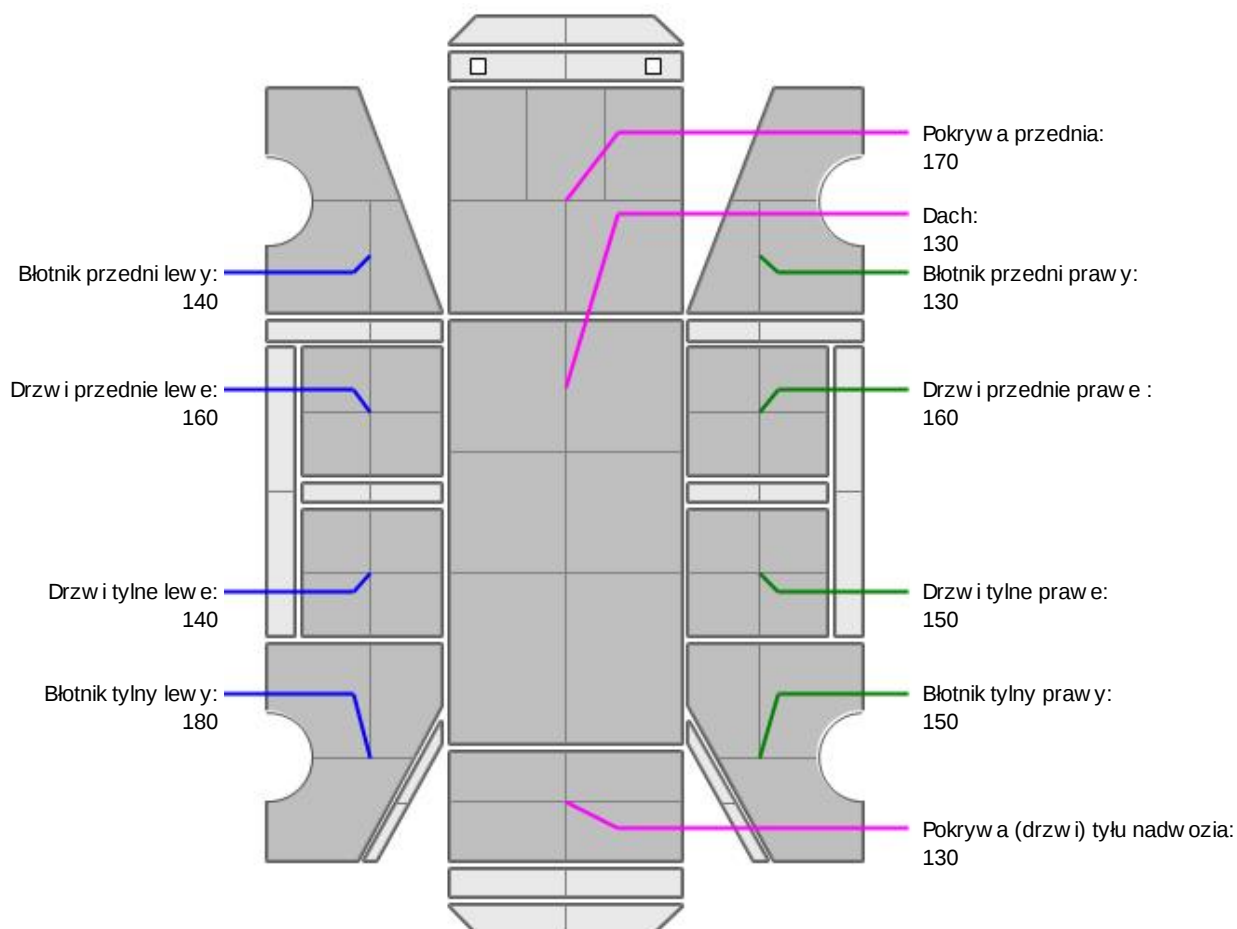
| L.p. | Nazwa elementu | L / P | Grubość powłoki [µm] | Opis |
| 1 | Pokrywa przednia | | 170 | |

| 2 | Dach | | 130 | |
| 3 | Błotnik przedni | L | 140 | |
| 4 | Drzwi przednie | L | 160 | |
| 5 | Drzwi tylne | L | 140 | |
| 6 | Błotnik tylny | L | 180 | |
| 7 | Błotnik przedni | P | 130 | |
| 8 | Drzwi przednie | P | 160 | |
| 9 | Drzwi tylne | P | 150 | |
| 10 | Błotnik tylny | P | 150 | |
| 11 | Pokrywa (drzwi) tyłu nadwozia | | 130 | |

Podane przedziały grubości powłoki lakierowej, dotyczą punktów pomiarowych. Nie mogą być traktowane jako gwarancja, że grubość powłoki lakierowej w innych punktach nie wykracza poza te przedziały. Pomiar powłoki lakierowej został wykonany urządzeniem będącym w posiadaniu rzeczoznawcy. Pomiar wykonany innym przyrządem może się różnić.
