Nr zlecenia: 107/12/06/2025/CarArena STANDARD

## Poglądowy raport stanu technicznego

Zadanie: Ocena stanu technicznego i określenie wartości rynkowej pojazdu

| DANE IDENTYFIKACYJNE POJAZDU | | Dane: [O] VI-2025 | |
|---|---|---|---|
| Marka: | SKODA | Nr rejestracyjny: | PZ441KE |

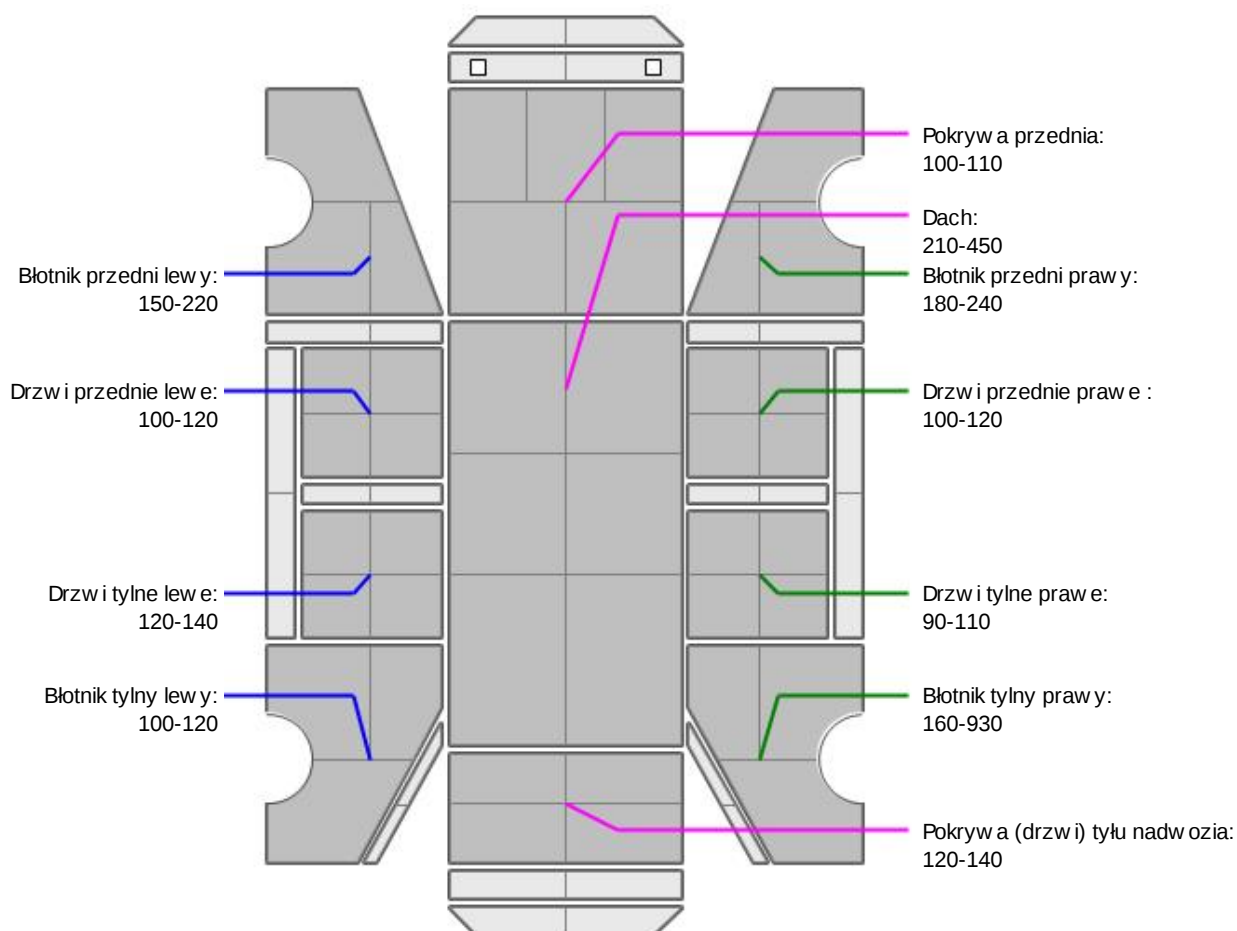
## NADWOZIE – Opis powłoki lakierowej

| L.p. | Nazwa elementu | L / P | Grubość powłoki [μm] | Opis |
| 1 | Pokrywa przednia | | 100-110 | |
| 2 | Dach | | 210-450 | |
| 3 | Błotnik przedni | L | 150-220 | |
| 4 | Drzwi przednie | L | 100-120 | |
| 5 | Drzwi tylne | L | 120-140 | |
| 6 | Błotnik tylny | L | 100-120 | |
| 7 | Błotnik przedni | P | 180-240 | |
| 8 | Drzwi przednie | P | 100-120 | |
| 9 | Drzwi tylne | P | 90-110 | |
| 10 | Błotnik tylny | P | 160-930 | |
| 11 | Pokrywa (drzwi) tyłu nadwozia | | 120-140 | |

Podane przedziały grubości powłoki lakierowej, dotyczą punktów pomiarowych. Nie mogą być traktowane jako gwarancja, że grubość powłoki lakierowej w innych punktach nie wykracza poza te przedziały. Pomiar powłoki lakierowej został wykonany urządzeniem będącym w posiadaniu rzeczoznawcy. Pomiar wykonany innym przyrządem może się różnić.
