## Pogladowy raport stanu technicznego

Zadanie: Ocena stanu technicznego i określenie wartości rynkowej pojazdu

| DANE IDENTYFIKACYJNE POJAZDU | | Dane: [O] VI-2025 | |
|---|---|---|---|
| Marka: | KIA | Nr rejestracyjny: | W211KV |
| Model pojazdu: | Ceed 1.0 MR`18 E6 | Nr Info-Ekspert: | 052-01215 |

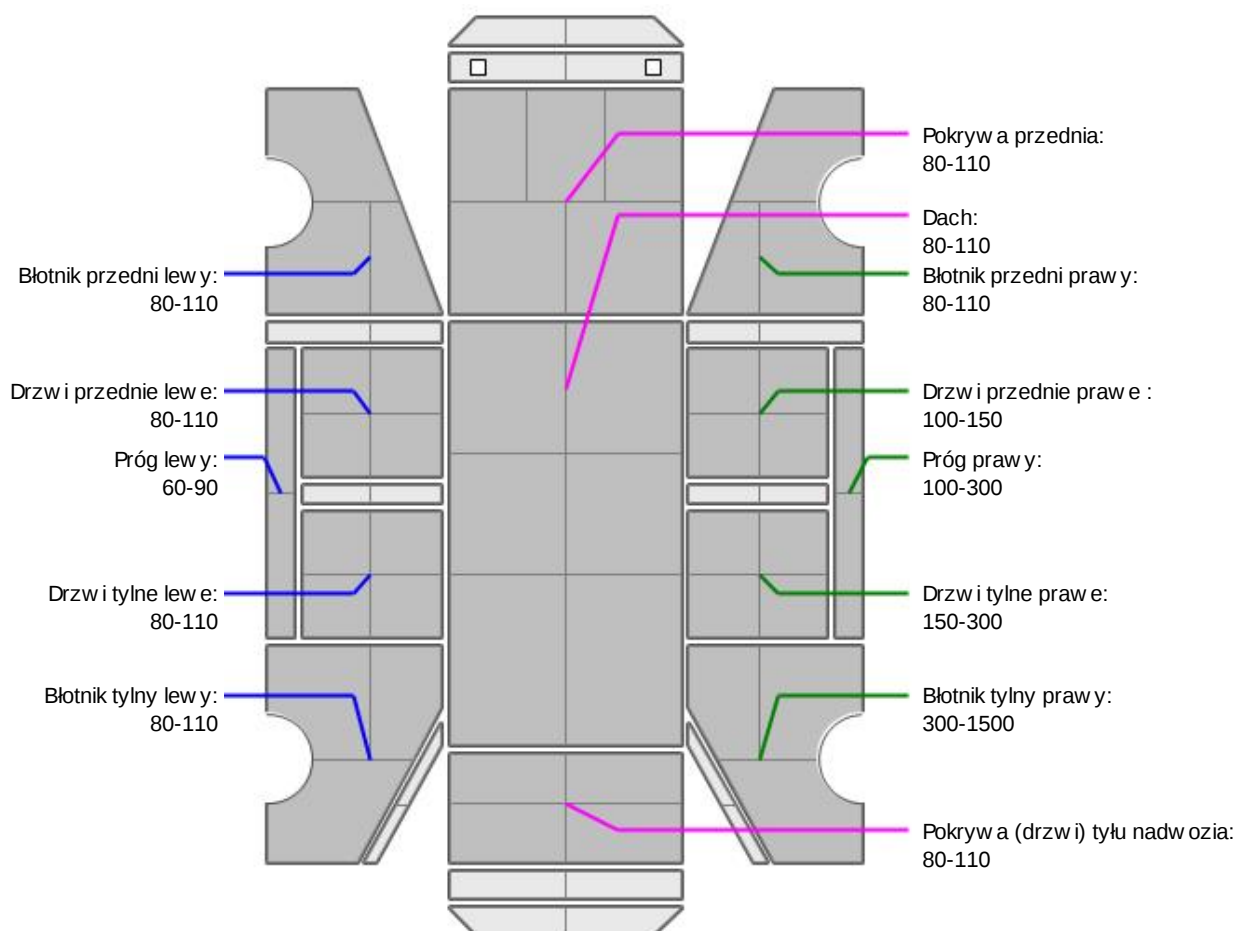
## NADWOZIE – Opis powłoki lakierowej

| L.p. | Nazwa elementu | L / P | Grubość powłoki [μm] | Opis |
| 9 | Próg | P | 100-300 | |
| 10 | Drzwi przednie | P | 100-150 | |
| 11 | Drzwi tylne | P | 150-300 | |
| 12 | Błotnik tylny | P | 300-1500 | |

Podane przedziały grubości powłoki lakierowej, dotyczą punktów pomiarowych. Nie mogą być traktowane jako gwarancja, że grubość powłoki lakierowej w innych punktach nie wykracza poza te przedziały. Pomiar powłoki lakierowej został wykonany urządzeniem będącym w posiadaniu rzeczoznawcy. Pomiar wykonany innym przyrządem może się różnić.
