Nr zlecenia: 76/12/06/2025/CarArena STANDARD

## Poglądowy raport stanu technicznego

Zadanie: Ocena stanu technicznego i określenie wartości rynkowej pojazdu

| DANE IDENTYFIKACYJNE POJAZDU | | Dane: [D] VI-2025 | |
|---|---|---|---|
| Marka: | FORD | Nr rejestracyjny: | SM4941A |

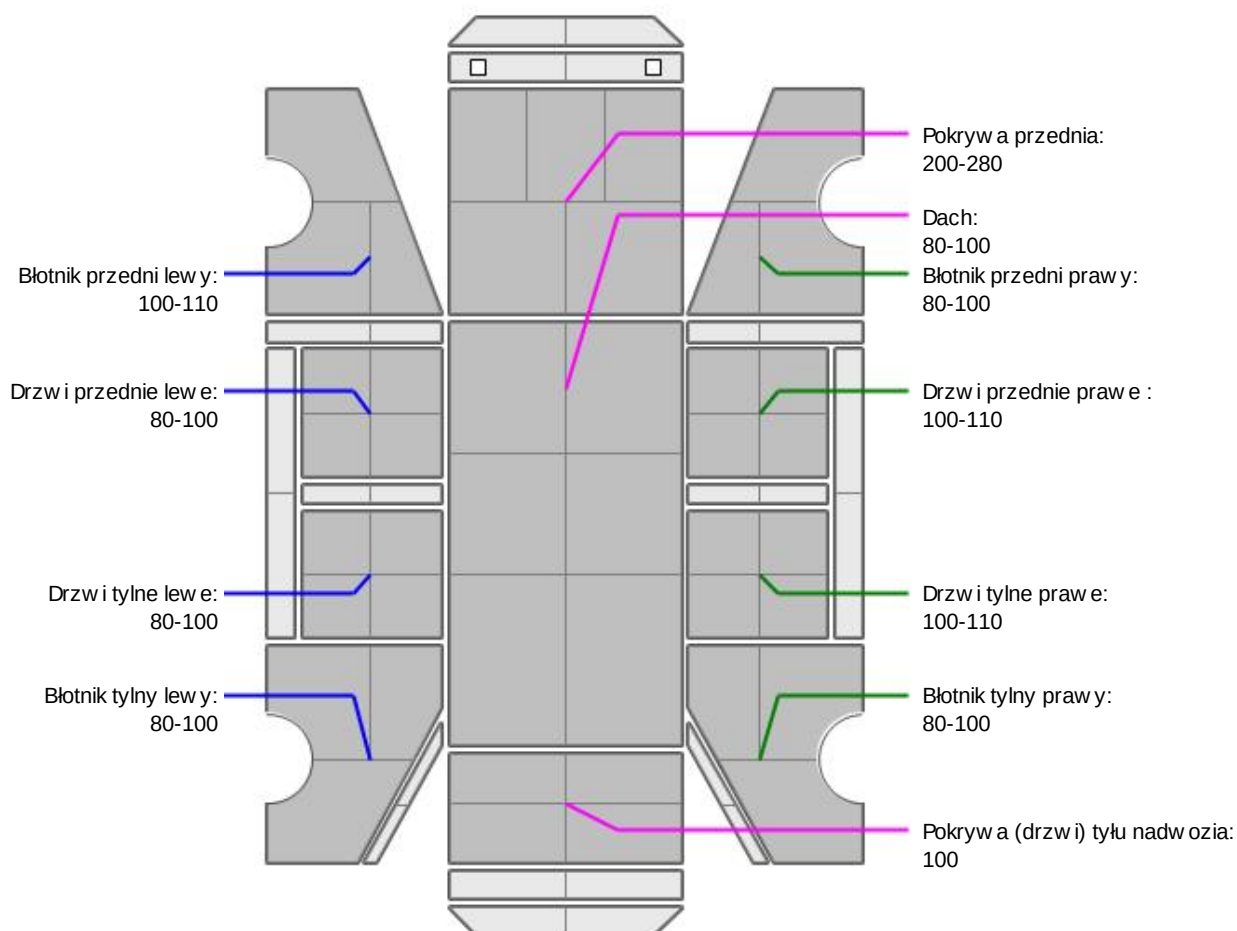
## NADWOZIE – Opis powłoki lakierowej

| L.p. | Nazwa elementu | L / P | Grubość powłoki [μm] | Opis |
| 1 | Pokrywa przednia | | 200-280 | |
| 2 | Dach | | 80-100 | |
| 3 | Błotnik przedni | L | 100-110 | |
| 4 | Drzwi przednie | L | 80-100 | |
| 5 | Drzwi tylne | L | 80-100 | |
| 6 | Błotnik tylny | L | 80-100 | |
| 7 | Błotnik przedni | P | 80-100 | |
| 8 | Drzwi przednie | P | 100-110 | |
| 9 | Drzwi tylne | P | 100-110 | |
| 10 | Błotnik tylny | P | 80-100 | |
| 11 | Pokrywa (drzwi) tyłu nadwozia | | 100 | |

Podane przedziały grubości powłoki lakierowej, dotyczą punktów pomiarowych. Nie mogą być traktowane jako gwarancja, że grubość powłoki lakierowej w innych punktach nie wykracza poza te przedziały. Pomiar powłoki lakierowej został wykonany urządzeniem będącym w posiadaniu rzeczoznawcy. Pomiar wykonany innym przyrządem może się różnić.
