Nr zlecenia: 74/12/06/2025/CarArena STANDARD

## Poglądowy raport stanu technicznego

Zadanie: Ocena stanu technicznego i określenie wartości rynkowej pojazdu

| DANE IDENTYFIKACYJNE POJAZDU | | Dane: [O] VI-2025 | |
|---|---|---|---|
| Model pojazdu: | Corolla 2.0 Hybrid MR`19 E6 | Nr Info-Ekspert: | 037-03169 |

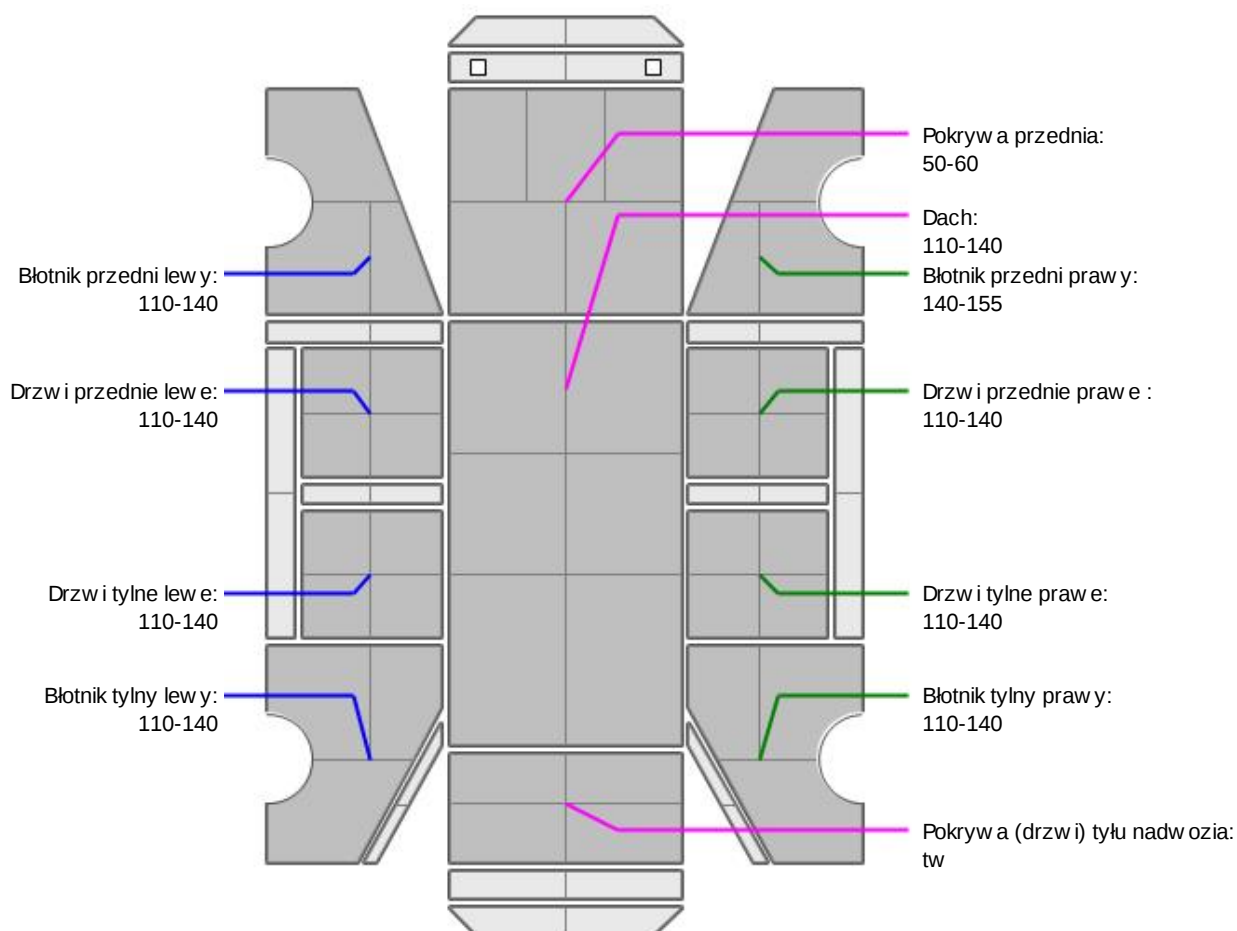
| L.p. | Nazwa elementu | L / P | Grubość powłoki [μm] | Opis |
| 1 | Pokrywa przednia | | 50-60 | |
| 2 | Dach | | 110-140 | |
| 3 | Błotnik przedni | L | 110-140 | |
| 4 | Drzwi przednie | L | 110-140 | |
| 5 | Drzwi tylne | L | 110-140 | |
| 6 | Błotnik tylny | L | 110-140 | |
| 7 | Błotnik przedni | P | 140-155 | |
| 8 | Drzwi przednie | P | 110-140 | |
| 9 | Drzwi tylne | P | 110-140 | |
| 10 | Błotnik tylny | P | 110-140 | |
| 11 | Pokrywa (drzwi) tyłu nadwozia | | tw | |

Podane przedziały grubości powłoki lakierowej, dotyczą punktów pomiarowych. Nie mogą być traktowane jako gwarancja, że grubość powłoki lakierowej w innych punktach nie wykracza poza te przedziały. Pomiar powłoki lakierowej został wykonany urządzeniem będącym w posiadaniu rzeczoznawcy. Pomiar wykonany innym przyrządem może się różnić.
