## Poglądowy Raport Stanu Technicznego

Zadanie: Ocena stanu technicznego i określenie wartości rynkowej pojazdu

| DANE IDENTYFIKACYJNE POJAZDU | | Dane: [O] VI-2025 | |
|---|---|---|---|
| Marka: | <b>FORD</b> | Nr rejestracyjny: | <b>EL5JN19</b> |
| Model pojazdu: | <b>Focus 1.5 EcoBlue MR`18 E6</b> | Nr Info-Ekspert: | <b>011-10566</b> |

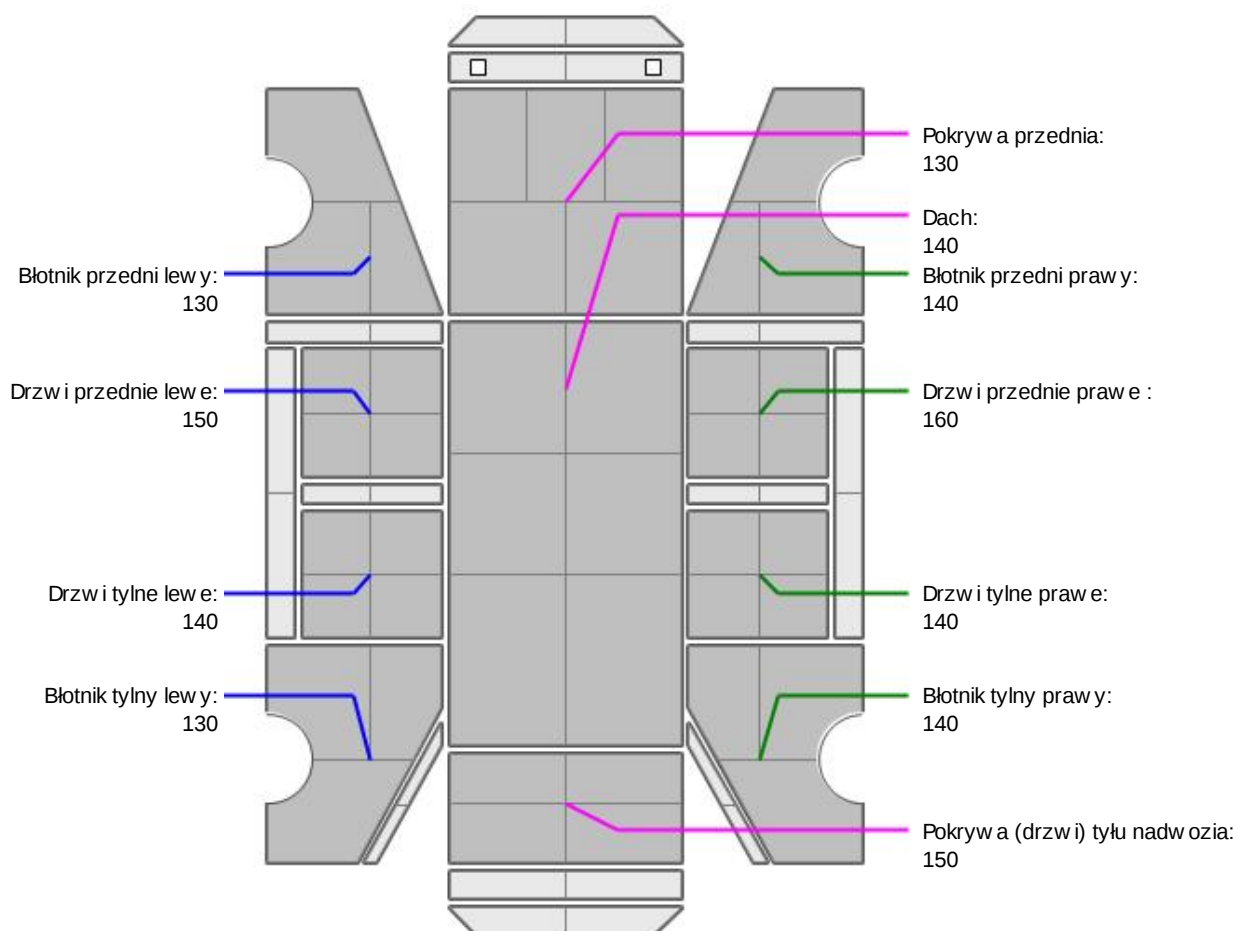
| L.p. | Nazwa elementu | L / P | Grubość powłoki [μm] | Opis |
| 1 | Pokrywa przednia | | 130 | |
| 2 | Dach | | 140 | |
| 3 | Błotnik przedni | L | 130 | |
| 4 | Drzwi przednie | L | 150 | |
| 5 | Drzwi tylne | L | 140 | |
| 6 | Błotnik tylny | L | 130 | |
| 7 | Błotnik przedni | P | 140 | |
| 8 | Drzwi przednie | P | 160 | |
| 9 | Drzwi tylne | P | 140 | |
| 10 | Błotnik tylny | P | 140 | |
| 11 | Pokrywa (drzwi) tyłu nadwozia | | 150 | |
