## Poglądowy raport stanu technicznego

Zadanie: Ocena stanu technicznego i określenie wartości rynkowej pojazdu

| DANE IDENTYFIKACYJNE POJAZDU (*) | | Dane: [C] VI-2025 | |
|---|---|---|---|
| Marka: | MERCEDES-BENZ | Nr rejestracyjny: | GD879JC |
| Model pojazdu: | 1829 Axor E4 18.0t | Nr Info-Ekspert: | 022-07344 |

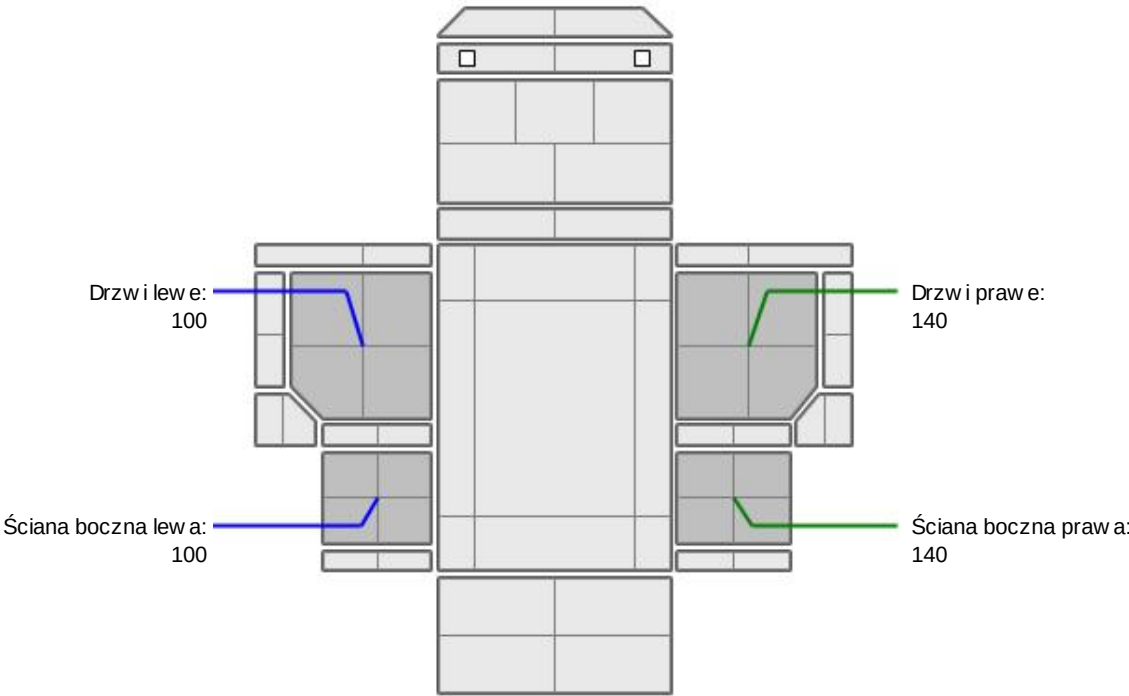
KABINA KIEROWCY – Opis powłoki lakierowej

| L.p. | Nazwa elementu | L / P | Grubość powłoki [µm] | Opis |
| 1 | Drzwi | L | 100 | |
| 2 | Ściana boczna | L | 100 | |
| 3 | Drzwi | P | 140 | |
| 4 | Ściana boczna | P | 140 | |
