## Poglądowy raport stanu technicznego

Zadanie: Ocena stanu technicznego i określenie wartości rynkowej pojazdu

| DANE IDENTYFIKACYJNE POJAZDU | | Dane: [O] VI-2025 | |
|---|---|---|---|
| Marka: | BMW | Nr rejestracyjny: | DW1TJ37 |
| Model pojazdu: | 320 Diesel Mild Hybrid MR`19 E6d G20 | Nr Info-Ekspert: | 003-06016 |

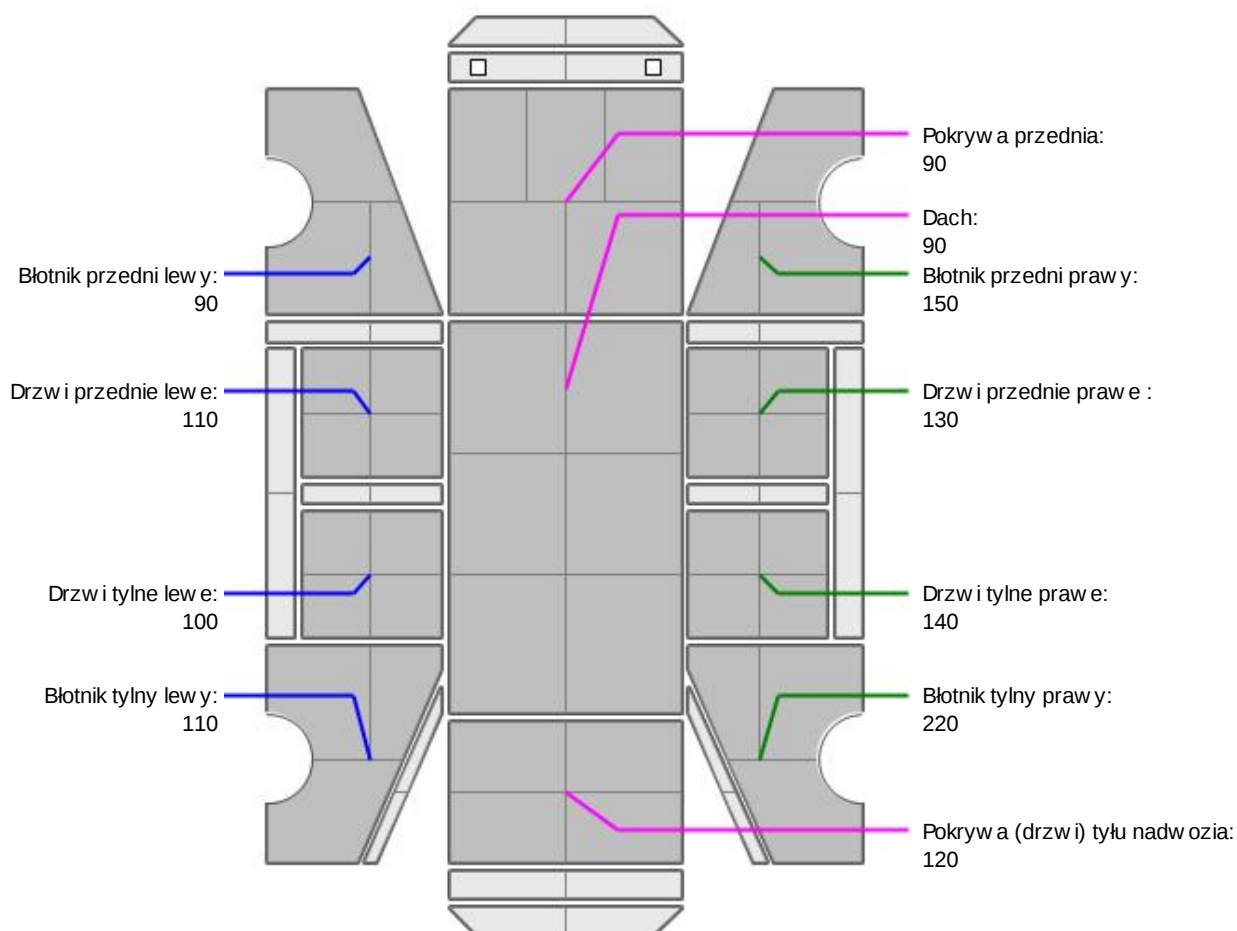
**KABINA KIEROWCY – Opis powłoki lakierowej**

| L.p. | Nazwa elementu | L / P | Grubość powłoki [μm] | Opis |
| 1 | Pokrywa przednia | | 90 | |
| 2 | Dach | | 90 | |
| 3 | Błotnik przedni | L | 90 | |
| 4 | Drzwi przednie | L | 110 | |
| 5 | Drzwi tylne | L | 100 | |
| 6 | Błotnik tylny | L | 110 | |
| 7 | Błotnik przedni | P | 150 | |
| 8 | Drzwi przednie | P | 130 | |
| 9 | Drzwi tylne | P | 140 | |
| 10 | Błotnik tylny | P | 220 | |
| 11 | Pokrywa (drzwi) tyłu nadwozia | | 120 | |

Podane przedziały grubości powłoki lakierowej, dotyczą punktów pomiarowych. Nie mogą być traktowane jako gwarancja, że grubość powłoki lakierowej w innych punktach nie wykracza poza te przedziały. Pomiar powłoki lakierowej został wykonany urządzeniem będącym w posiadaniu rzeczoznawcy. Pomiar wykonany innym przyrządem może się różnić.
