Nr zlecenia: 29/18/06/2025/CarArena STANDARD

## Poglądowy raport stanu technicznego

Zadanie: Ocena stanu technicznego i określenie wartości rynkowej pojazdu

| DANE IDENTYFIKACYJNE POJAZDU | | Dane: [O] VI-2025 | |
|---|---|---|---|
| Model pojazdu: | 320 Diesel Mild Hybrid MR`19 E6d G20 | Nr Info-Ekspert: | 003-06016 |

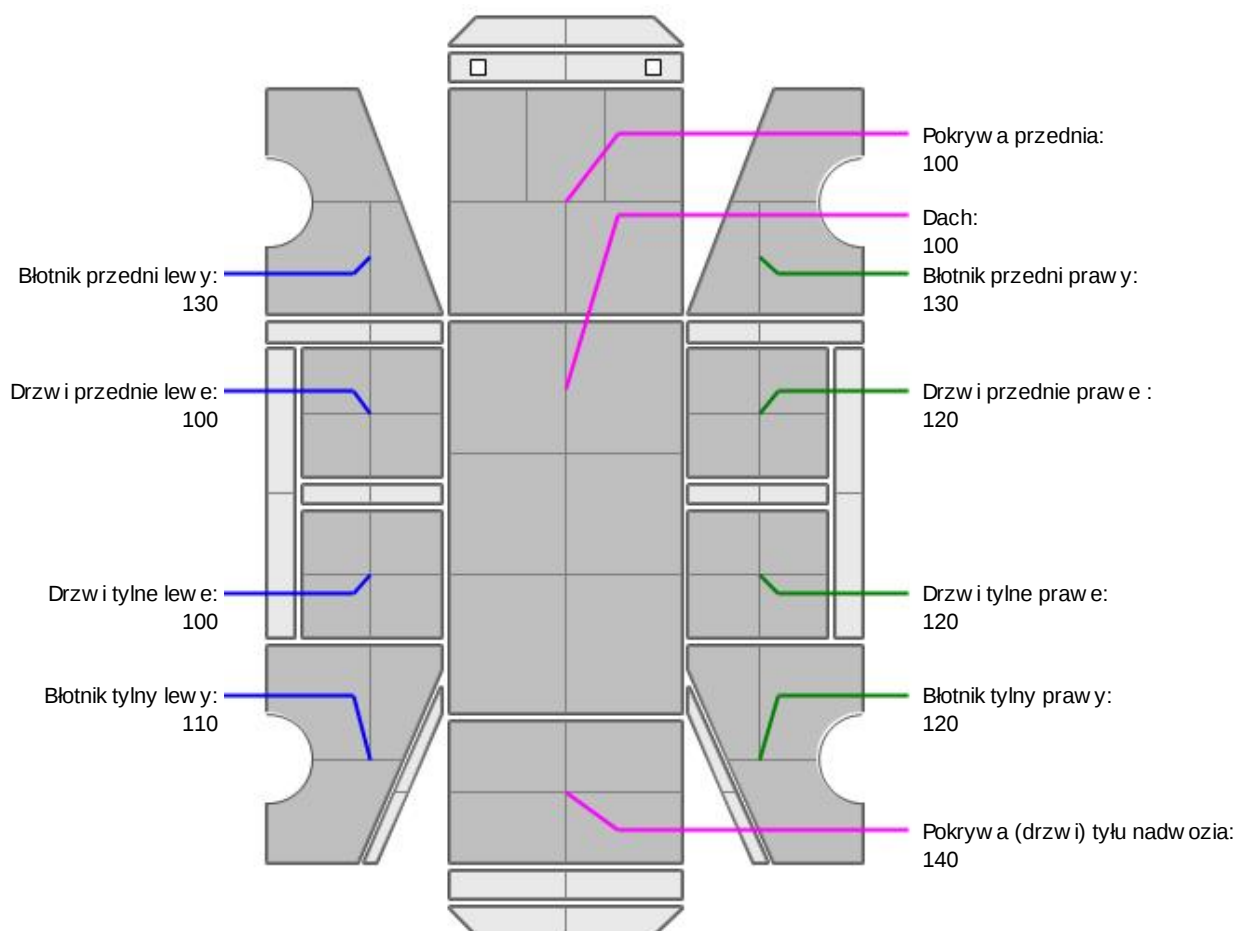
**KABINA KIEROWCY – Opis powłoki lakierowej**

| L.p. | Nazwa elementu | L / P | Grubość powłoki [μm] | Opis |
| 1 | Pokrywa przednia | | 100 | |
| 2 | Dach | | 100 | |
| 3 | Błotnik przedni | L | 130 | |
| 4 | Drzwi przednie | L | 100 | |
| 5 | Drzwi tylne | L | 100 | |
| 6 | Błotnik tylny | L | 110 | |
| 7 | Błotnik przedni | P | 130 | |
| 8 | Drzwi przednie | P | 120 | |
| 9 | Drzwi tylne | P | 120 | |
| 10 | Błotnik tylny | P | 120 | |
| 11 | Pokrywa (drzwi) tyłu nadwozia | | 140 | |

Podane przedziały grubości powłoki lakierowej, dotyczą punktów pomiarowych. Nie mogą być traktowane jako gwarancja, że grubość powłoki lakierowej w innych punktach nie wykracza poza te przedziały. Pomiar powłoki lakierowej został wykonany urządzeniem będącym w posiadaniu rzeczoznawcy. Pomiar wykonany innym przyrządem może się różnić.
