Nr zlecenia: 27/18/06/2025/CarArena STANDARD

## Poglądowy raport stanu technicznego

Zadanie: Ocena stanu technicznego i określenie wartości rynkowej pojazdu

| DANE IDENTYFIKACYJNE POJAZDU | | Dane: [O] VI-2025 | |
|---|---|---|---|
| Model pojazdu: | 320 Diesel Mild Hybrid MR`19 E6d G20 | Nr Info-Ekspert: | 003-06016 |

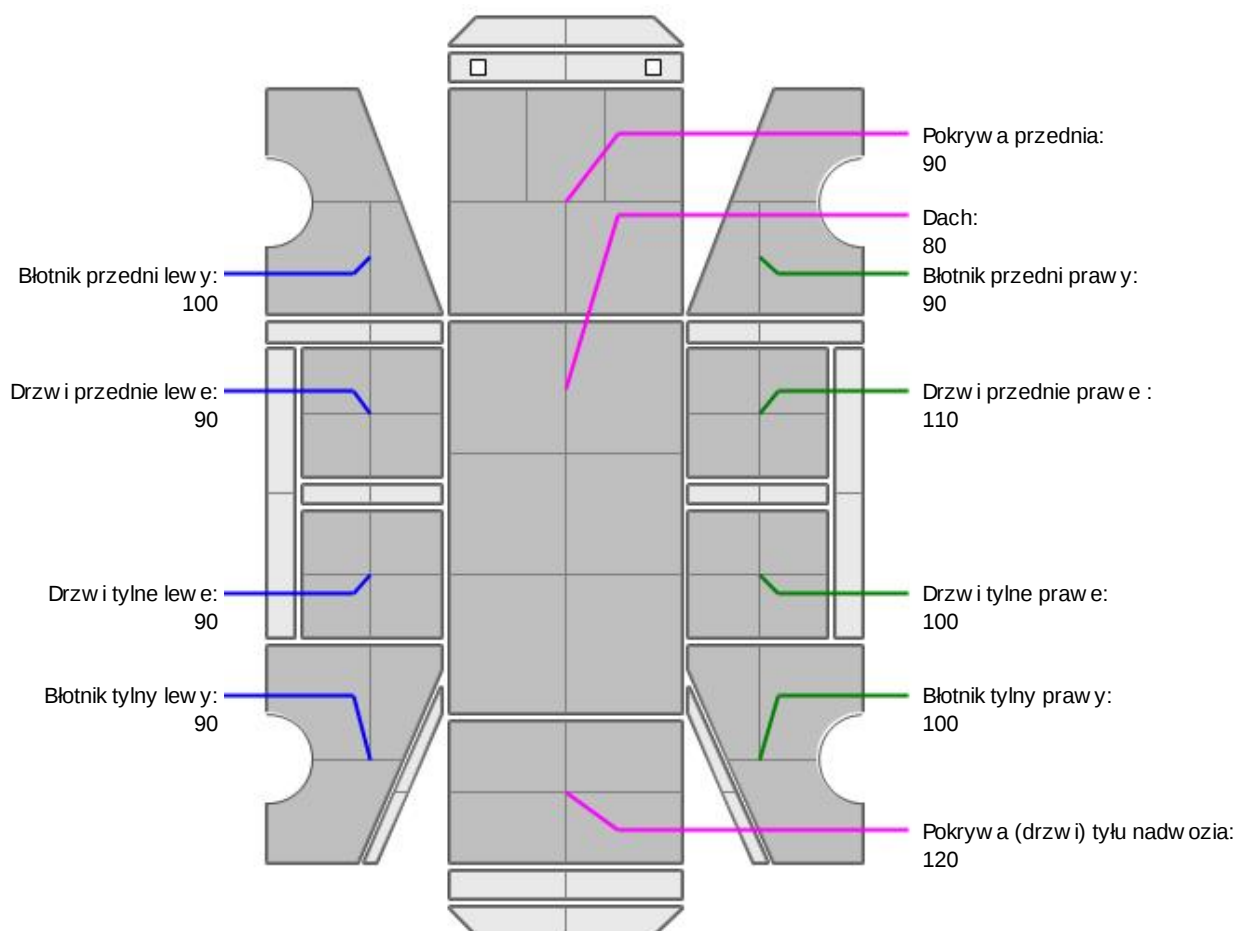
**KABINA KIEROWCY – Opis powłoki lakierowej**

| L.p. | Nazwa elementu | L / P | Grubość powłoki [μm] | Opis |
| 1 | Pokrywa przednia | | 90 | |
| 2 | Dach | | 80 | |
| 3 | Błotnik przedni | L | 100 | |
| 4 | Drzwi przednie | L | 90 | |
| 5 | Drzwi tylne | L | 90 | |
| 6 | Błotnik tylny | L | 90 | |
| 7 | Błotnik przedni | P | 90 | |
| 8 | Drzwi przednie | P | 110 | |
| 9 | Drzwi tylne | P | 100 | |
| 10 | Błotnik tylny | P | 100 | |
| 11 | Pokrywa (drzwi) tyłu nadwozia | | 120 | |
