## Poglądowy raport stanu technicznego

Zadanie: Ocena stanu technicznego i określenie wartości rynkowej pojazdu

| DANE IDENTYFIKACYJNE POJAZDU | | Dane: [T] IV-2025 | |
|---|---|---|---|
| Marka: | VOLVO | Nr rejestracyjny: | WI979FU |
| Model pojazdu: | V90 Cross Country 2.0 D4 DPF MR`16 E6 | Nr Info-Ekspert: | 039-06029 |

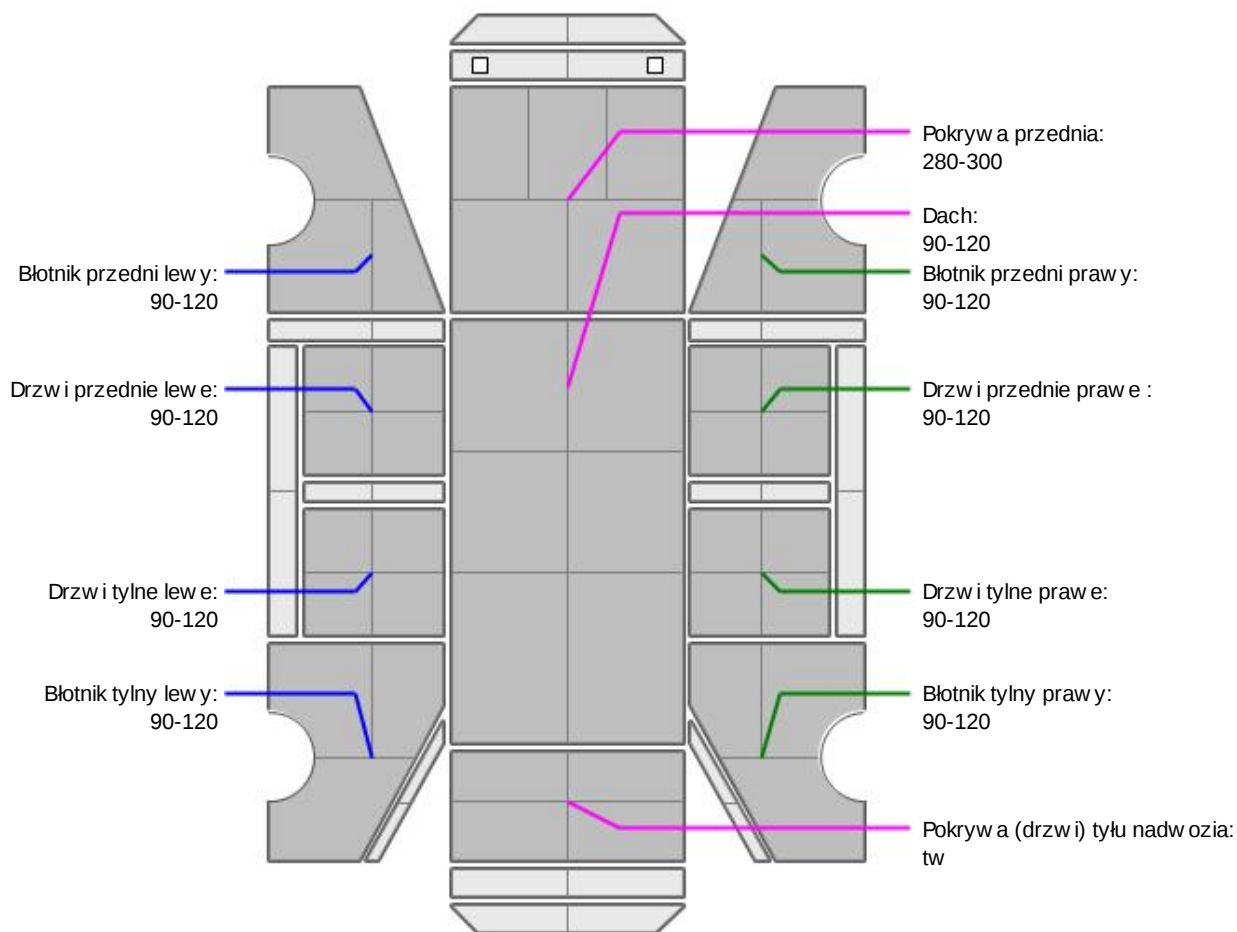
## NADWOZIE – Opis powłoki lakierowej

| L.p. | Nazwa elementu | L / P | Grubość powłoki [μm] | Opis |
|---|---|---|---|---|
| 1 | Pokrywa przednia | | 280-300 | |
| 2 | Dach | | 90-120 | |
| 3 | Błotnik przedni | L | 90-120 | |
| 4 | Drzwi przednie | L | 90-120 | |
| 5 | Drzwi tylne | L | 90-120 | |
| 6 | Błotnik tylny | L | 90-120 | |
| 7 | Błotnik przedni | P | 90-120 | |
| 8 | Drzwi przednie | P | 90-120 | |
| 9 | Drzwi tylne | P | 90-120 | |
| 10 | Błotnik tylny | P | 90-120 | |
| 11 | Pokrywa (drzwi) tyłu nadwozia | | tw | |

Podane przedziały grubości powłoki lakierowej, dotyczą punktów pomiarowych. Nie mogą być traktowane jako gwarancja, że grubość powłoki lakierowej w innych punktach nie wykracza poza te przedziały. Pomiar powłoki lakierowej został wykonany urządzeniem będącym w posiadaniu rzeczoznawcy. Pomiar wykonany innym przyrządem może się różnić.
