## Raport z oględzin pojazdu

| Numer raportu | 215302/6/25-11401 | Data raportu | 12-06-2025 |

| Numer identyfikacyjny (VIN) | U5YH5819GNL132363 |
| Marka, model | KIA Ceed Kombi 21- |

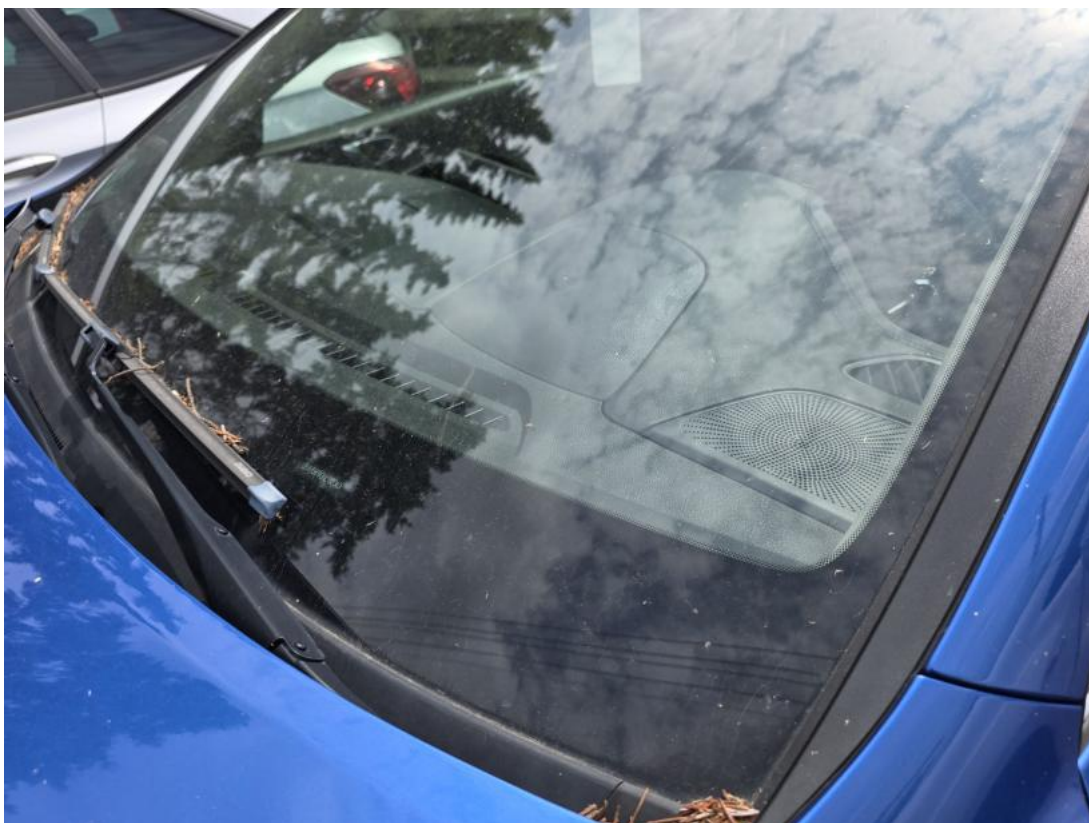
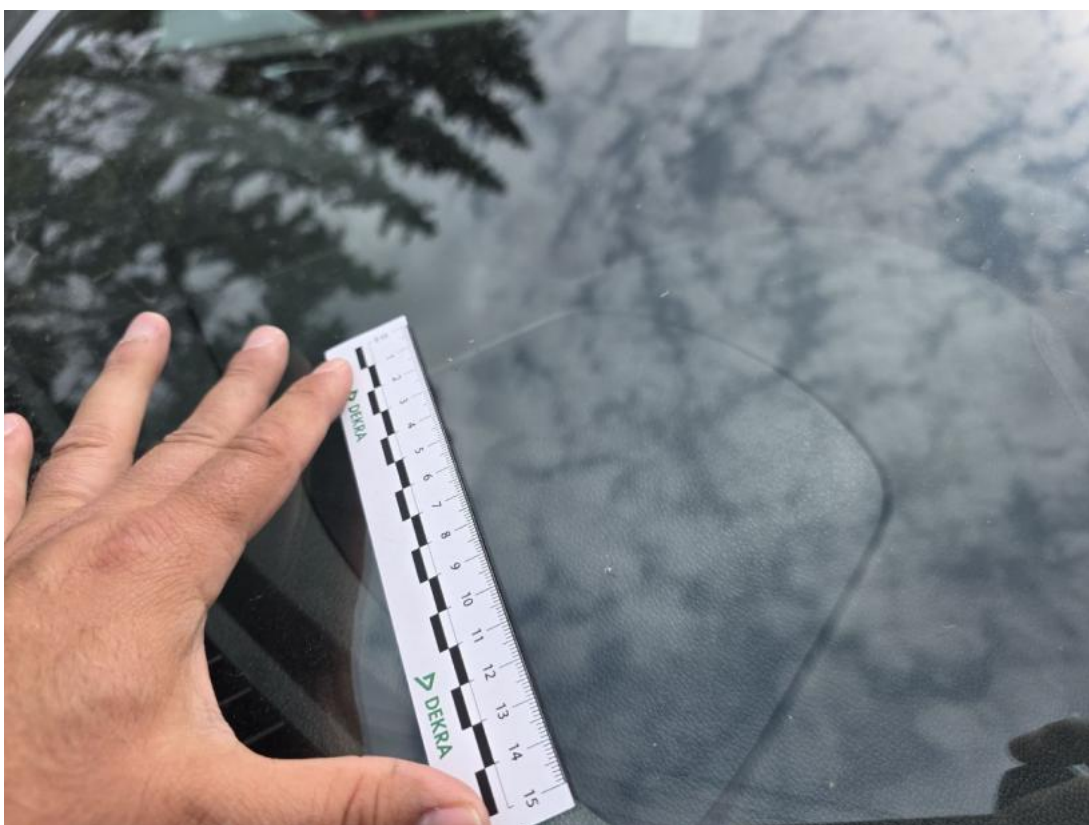
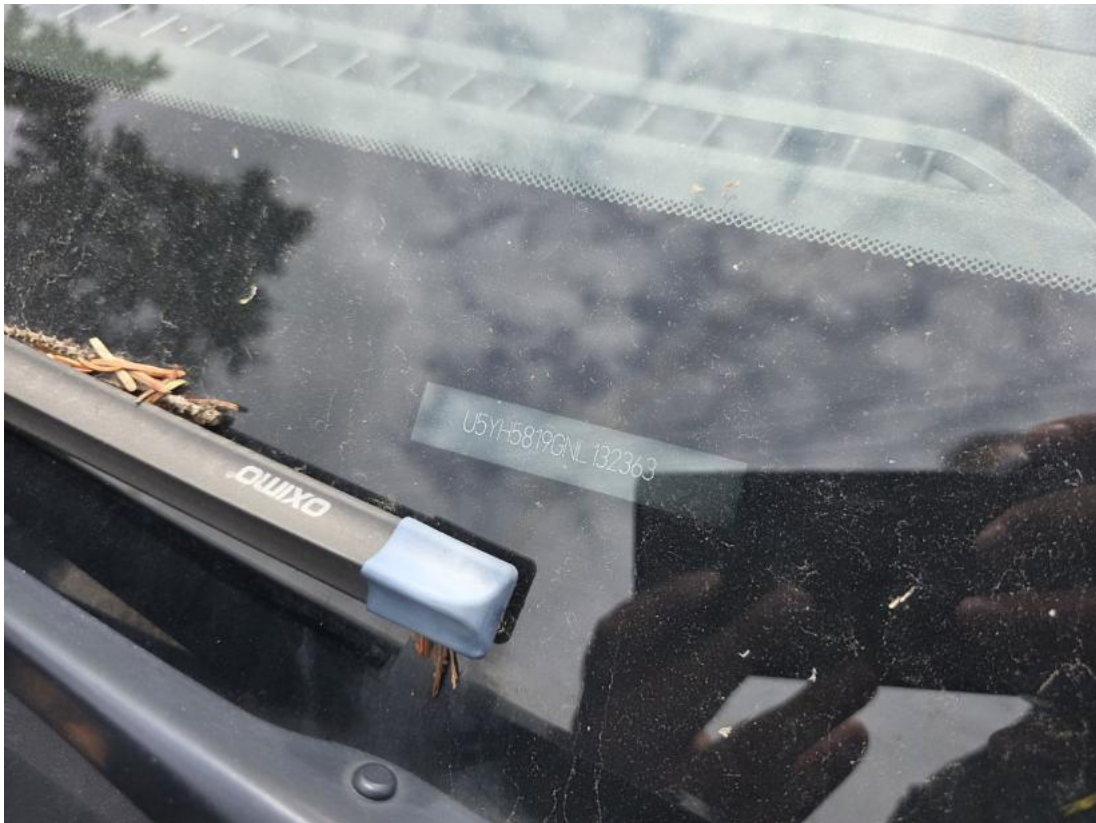
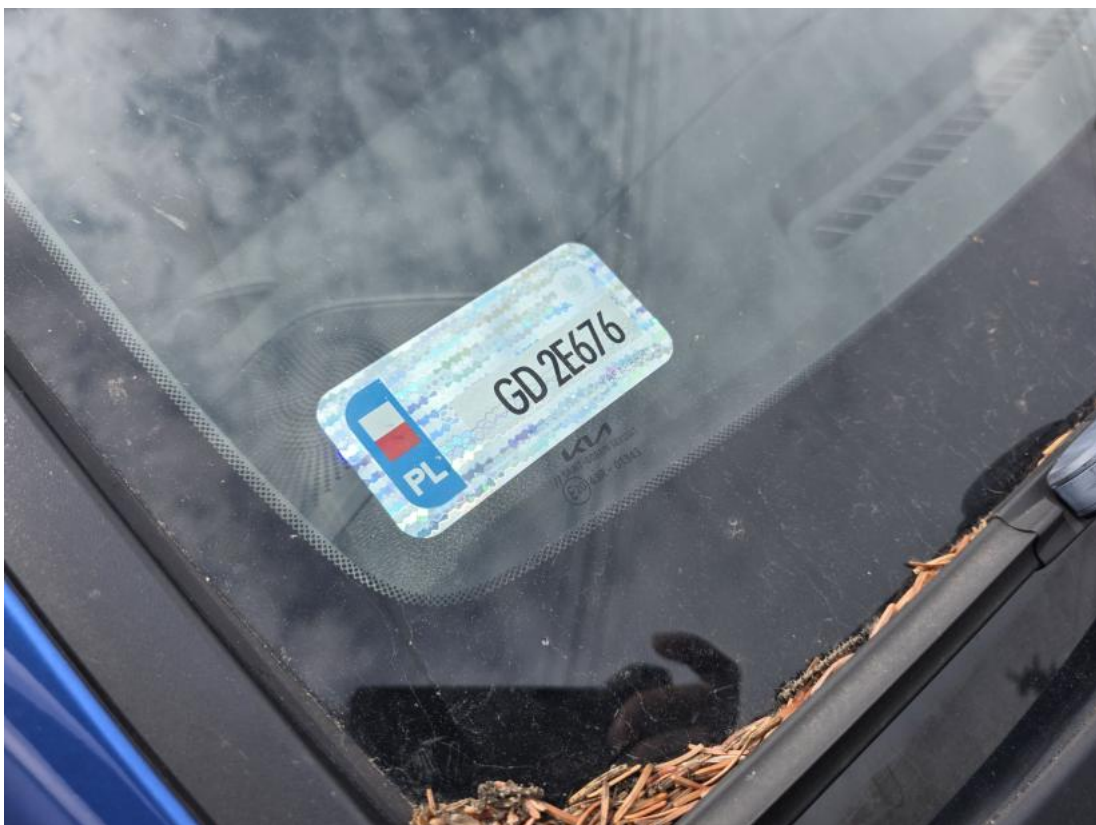
| Poz. | Nazwa pozycji | Opis uszkodzeń | Kwalifik. | Naprawa [rbg] |
|---|---|---|---|---|
| 6 | Szyba przednia barwiona/ogrzew. | rysa/odprysk | | |

Szyba czołowa - zdjęcie poglądowe 1

Szyba czołowa - Rysa/odprysk 1

Szyba czołowa - Rysa/odprysk 2

Szyba czołowa() - Rysa/odprysk 3

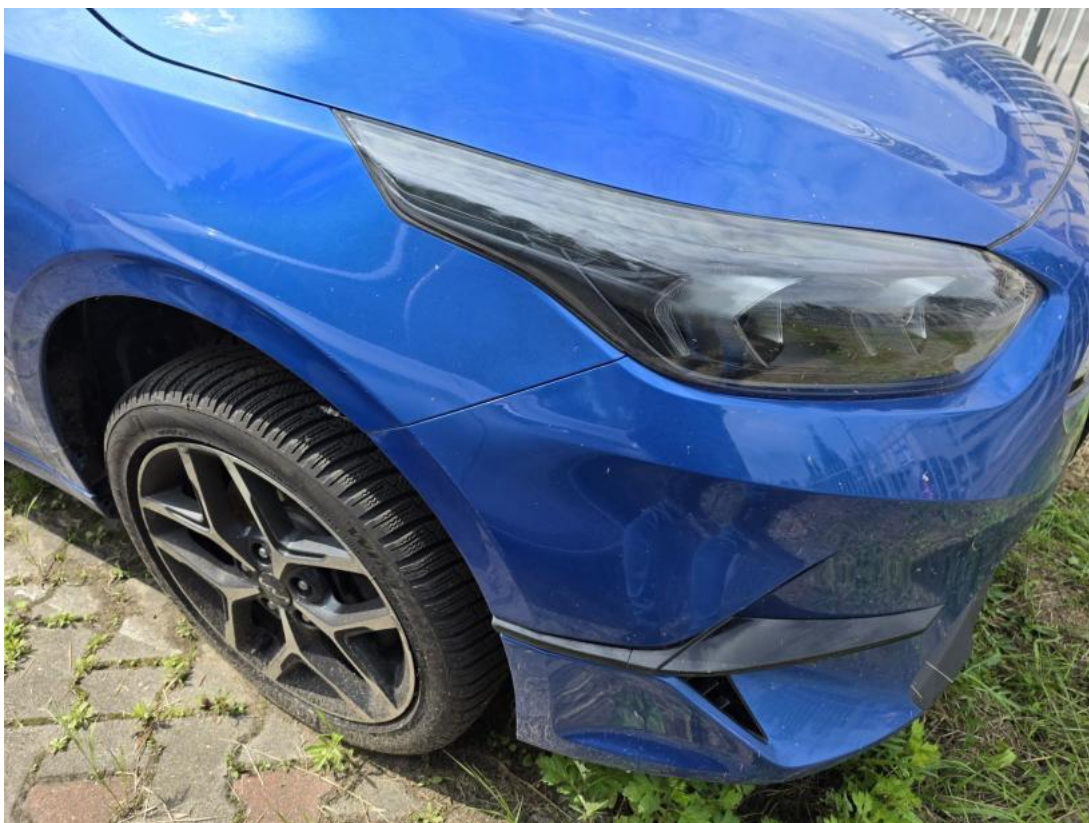
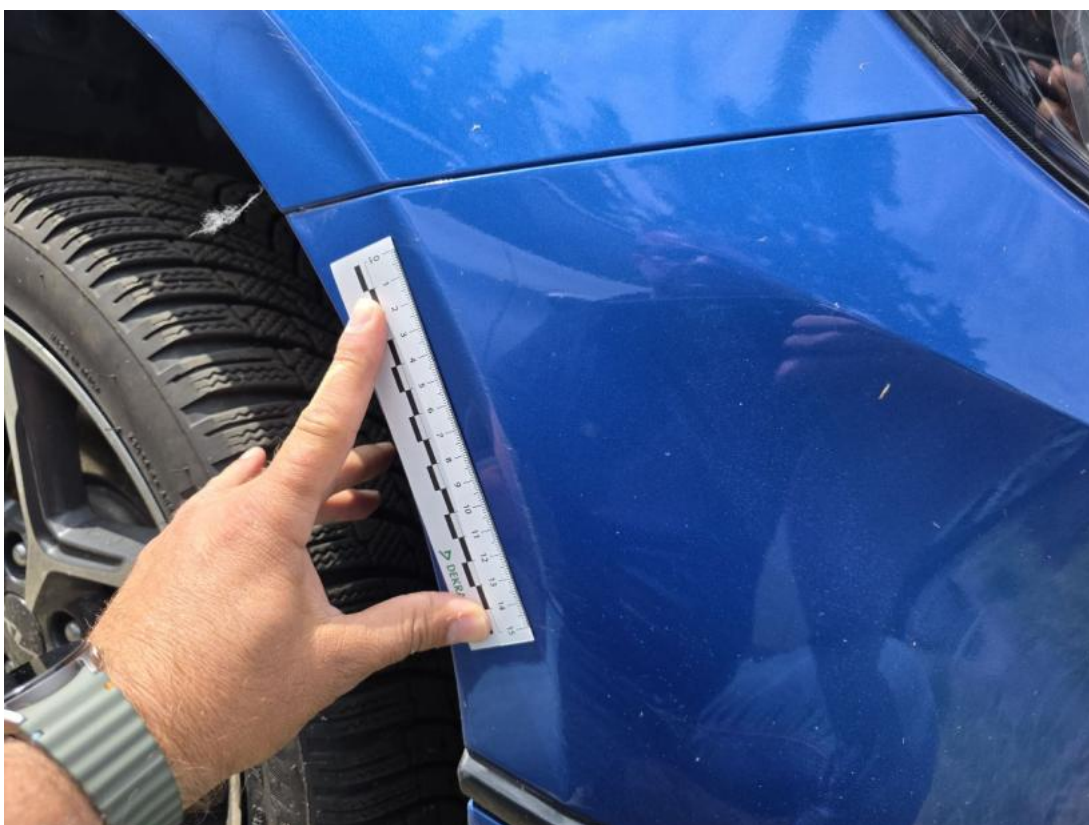
| Poz. | Nazwa pozycji | Opis uszkodzeń | Kwalifik. | Naprawa [rbg] |
|---|---|---|---|---|
| 3 | Okładzina zderzaka przedniego | rysa/odprysk | | |

Zderzak - zdjęcie pogładowe 1

Zderzak - Rysa/odprysk 1

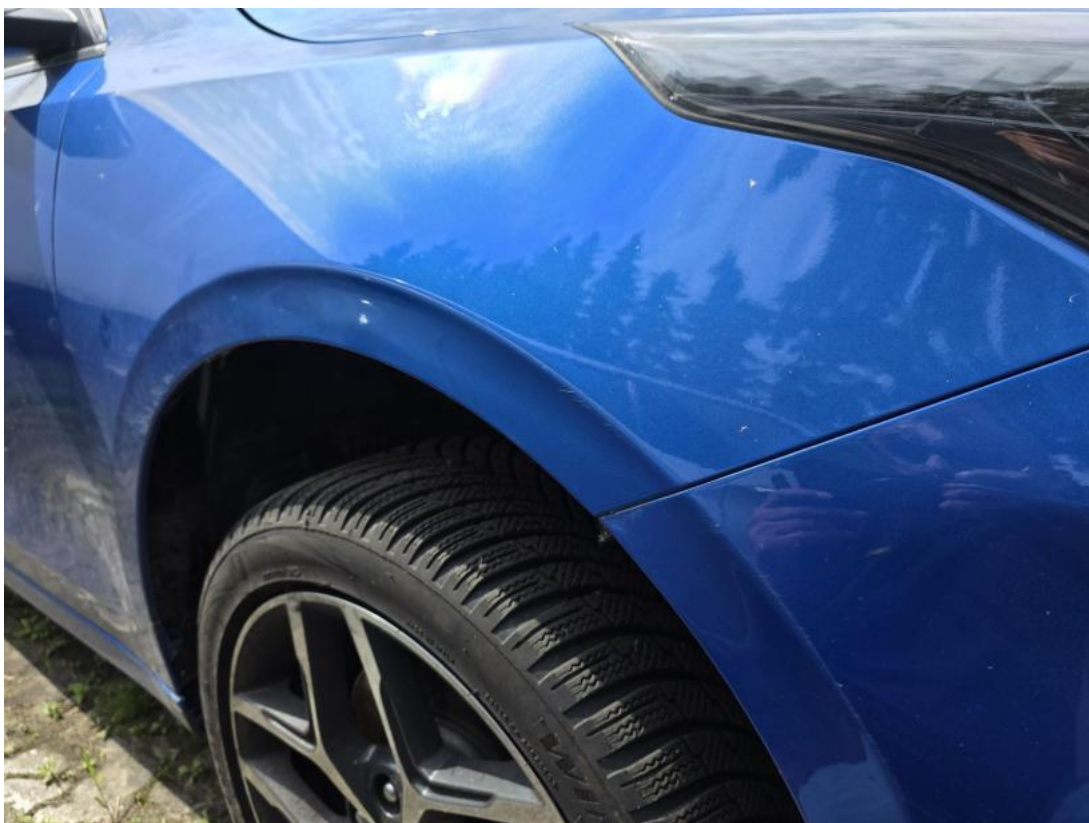
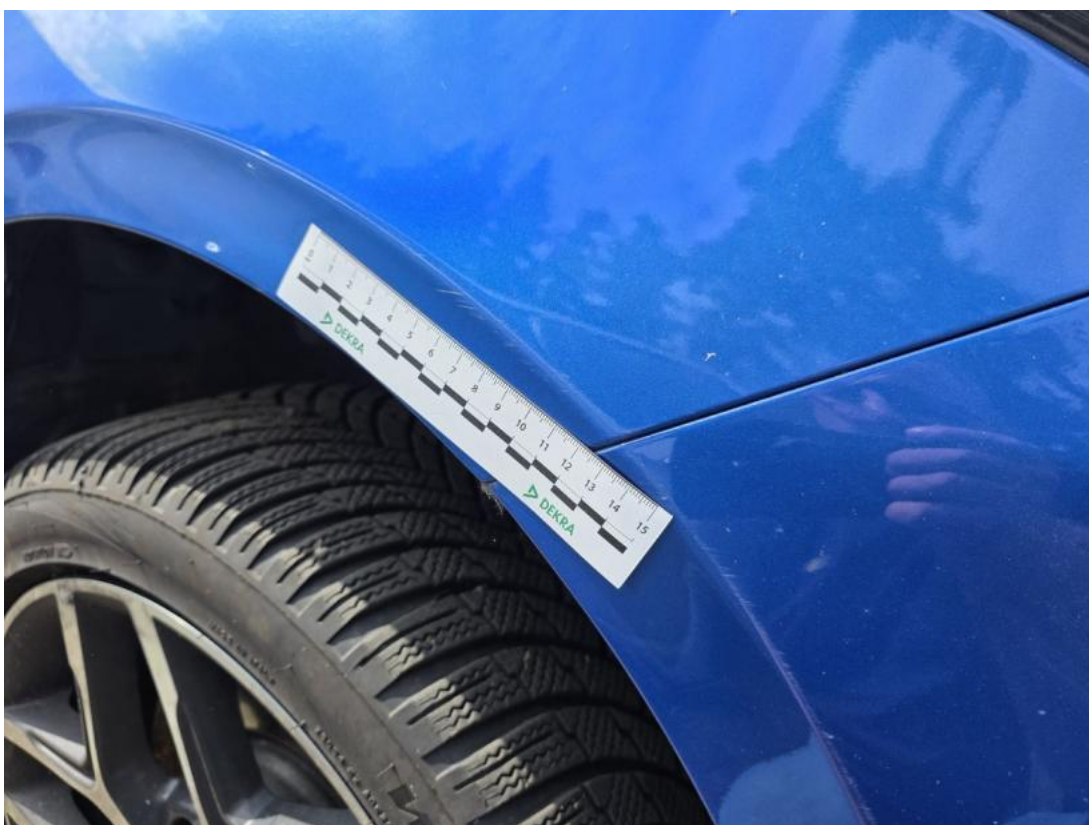
| Poz. | Nazwa pozycji | Opis uszkodzeń | Kwalifik. | Naprawa [rbg] |
|---|---|---|---|---|
| 5 | Łotnik przedni R | rysa/odprysk | | |

Błotnik przedni P - zdjęcie poglądowe 1

Błotnik przedni P - Rysa/odprysk 1

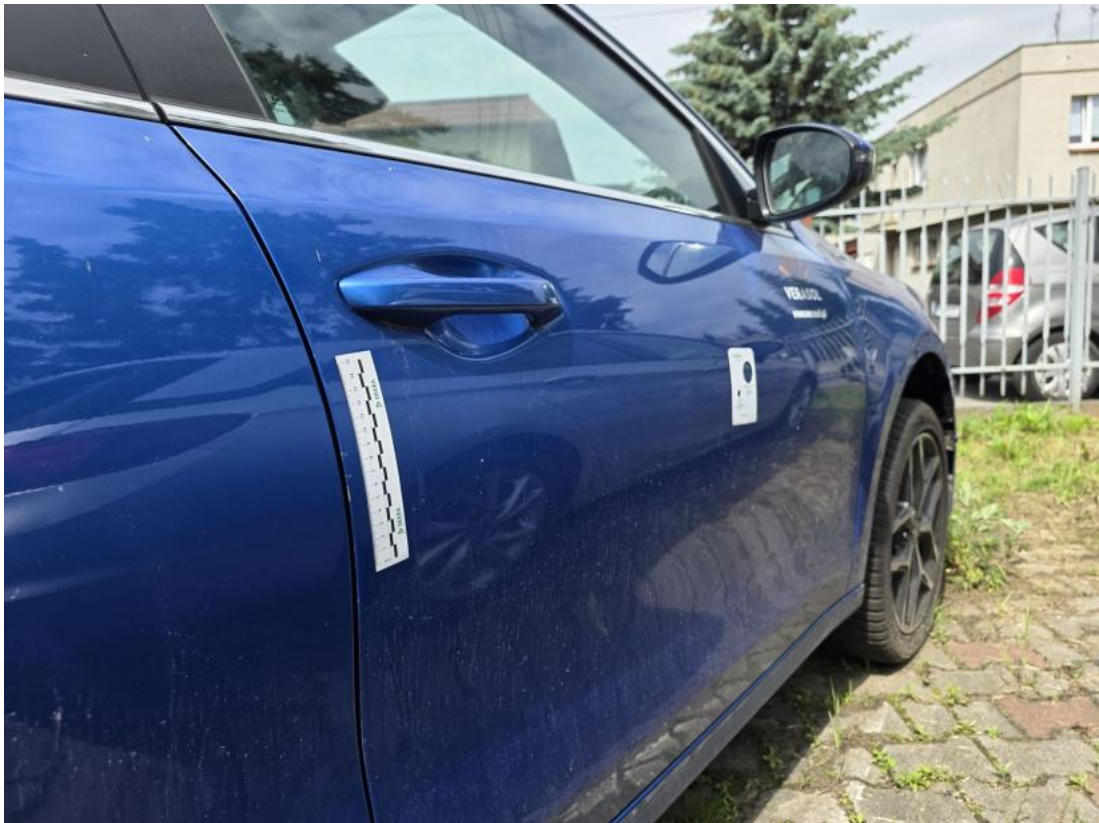
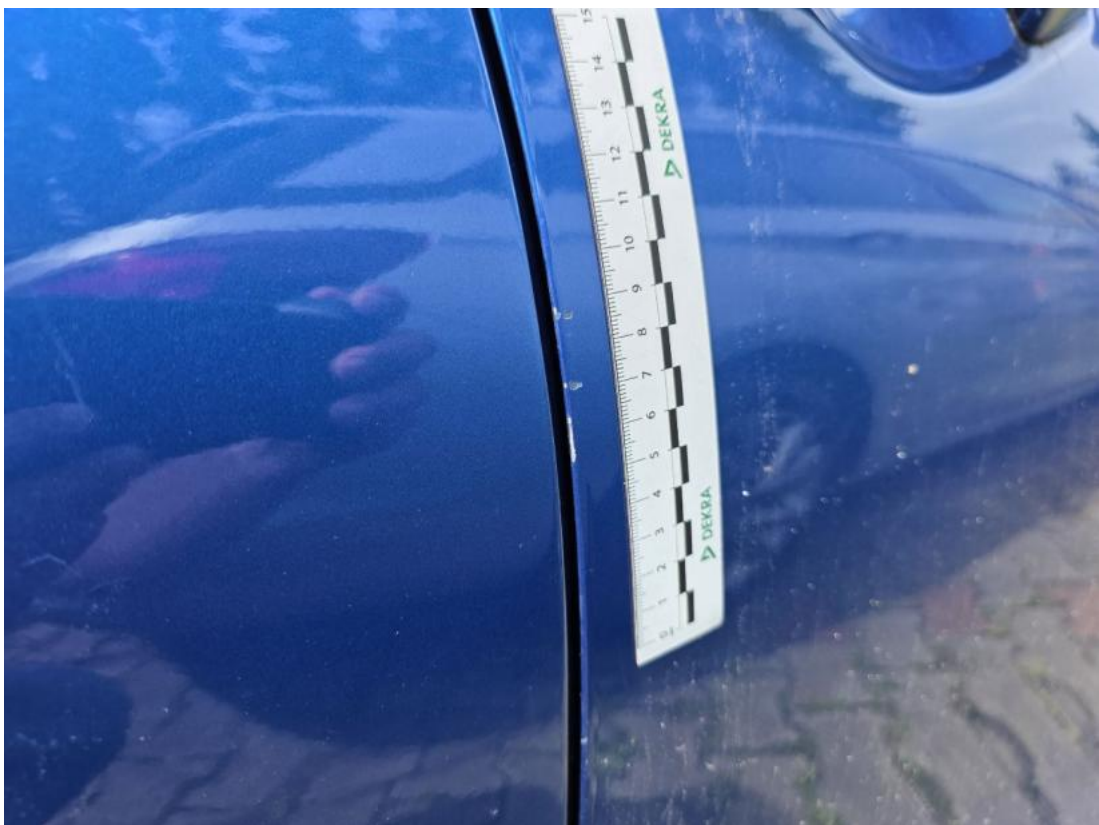
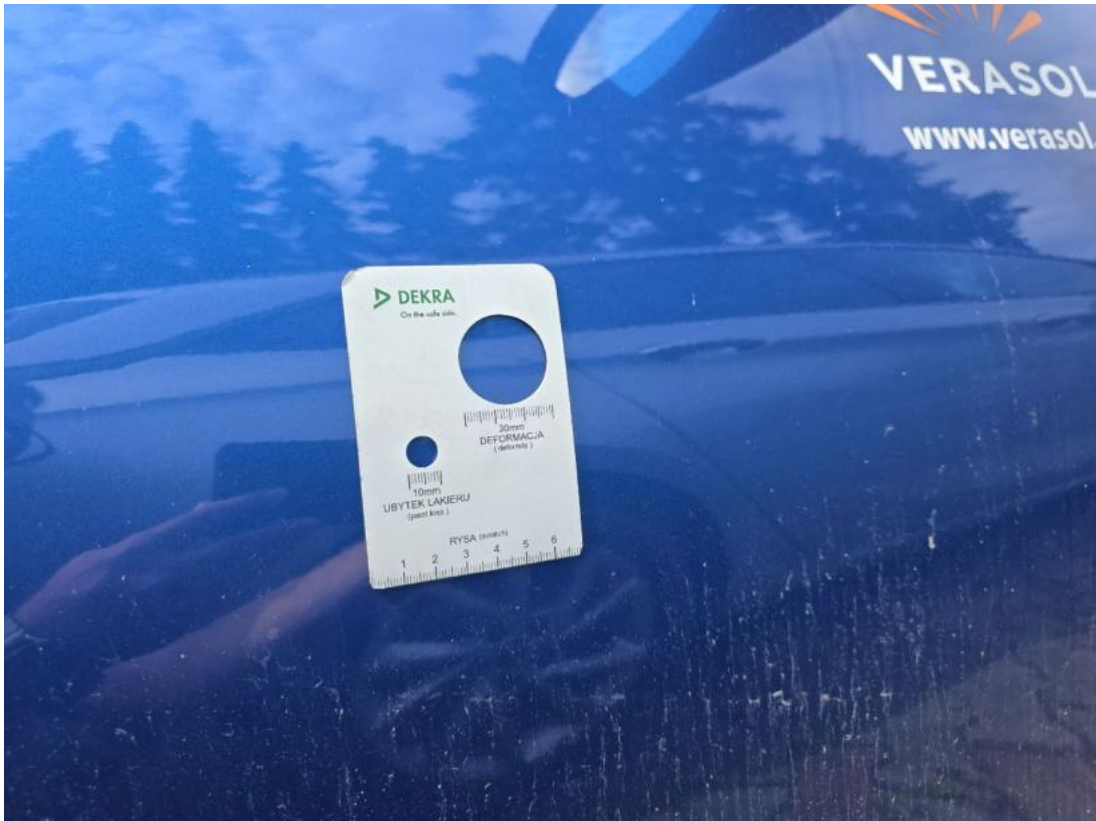
| Poz. | Nazwa pozycji | Opis uszkodzeń | Kwalifik. | Naprawa [rbg] |
|---|---|---|---|---|
| 7 | Drzwi przednie (nieuzbrojone) R | rysa/odprysk, wgniecenie/odkształcenie | | |

Drzwi przednie P - zdjęcie poglądowe 1

Drzwi przednie P - Rysa/odprysk 1

Drzwi przednie P - Wgniecenie/odkształcenie 1

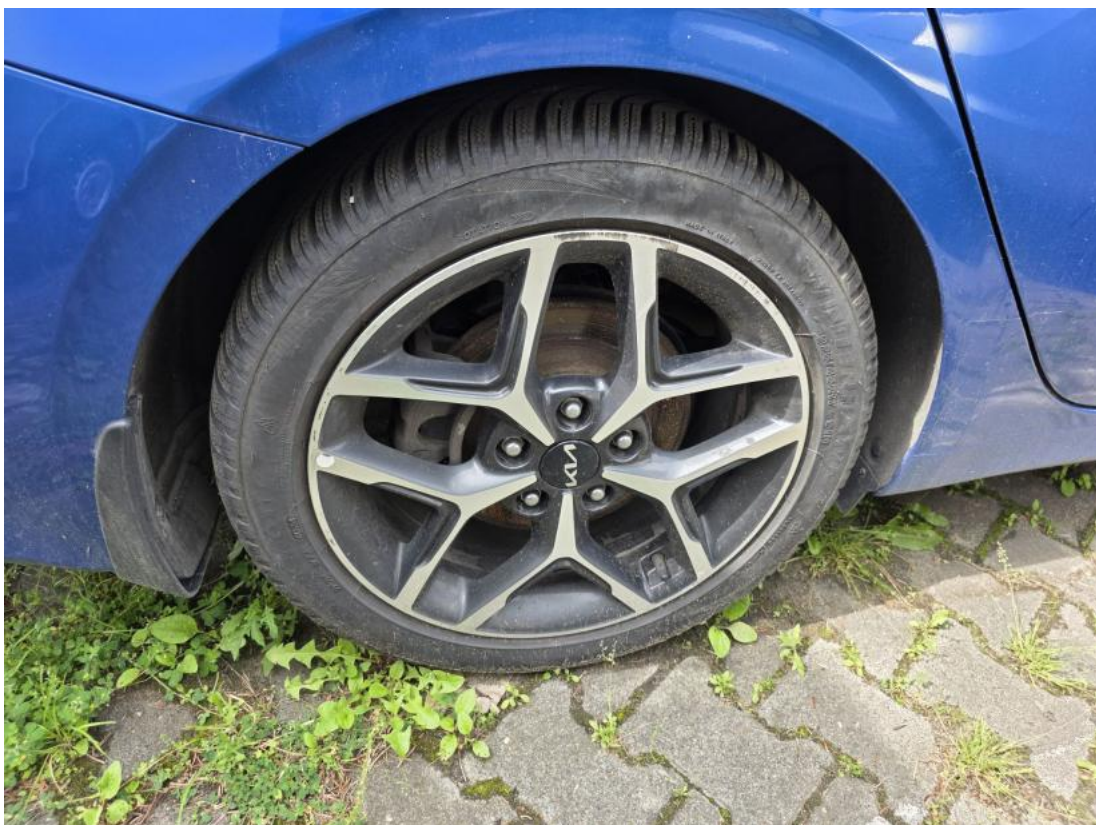
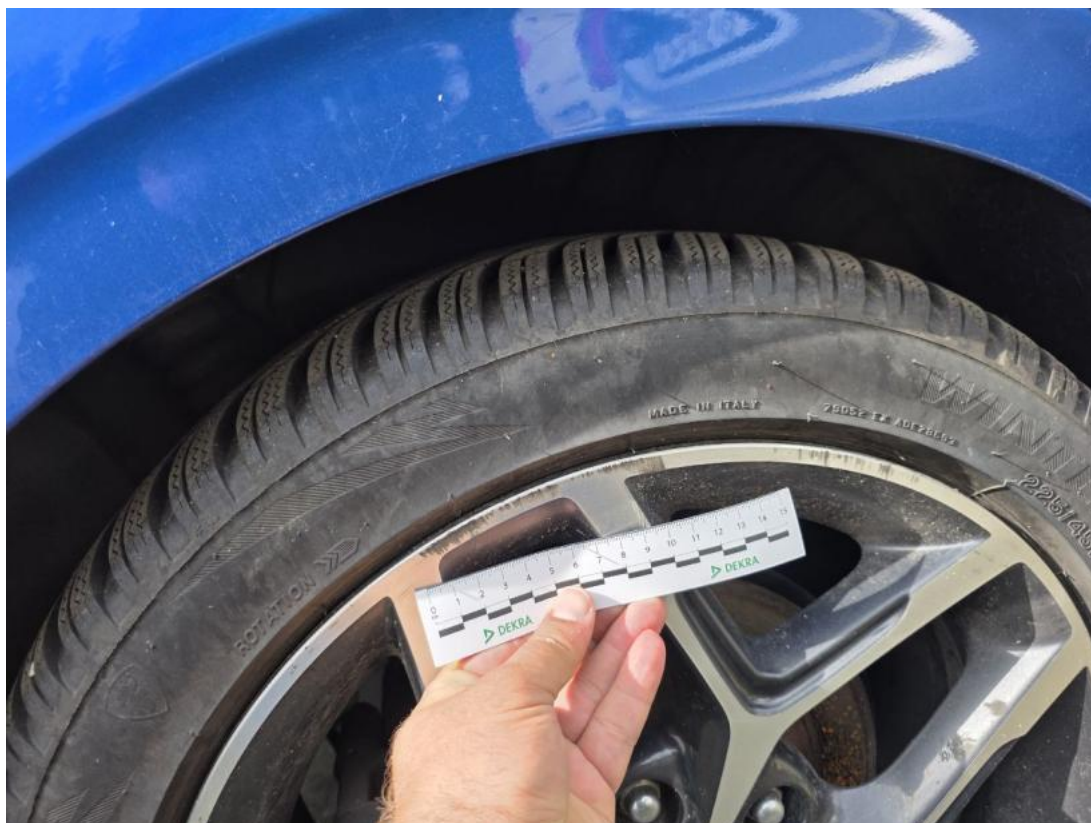
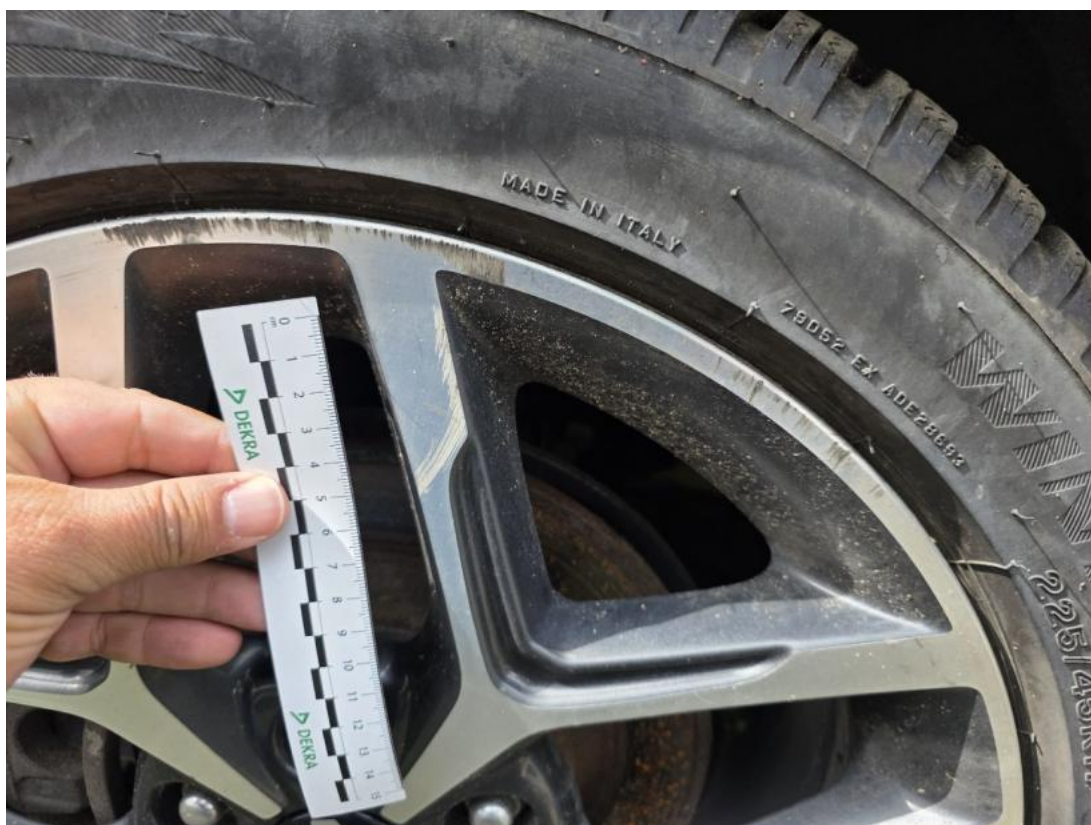
| Poz. | Nazwa pozycji | Opis uszkodzeń | Kwalifik. | Naprawa [rbg] |
|---|---|---|---|---|
| 10 | Tarcza koła aluminiowa tył R | rysa/odprysk | | |

Felga aluminiowa tylna P - zdjęcie poglądowe 1

Felga aluminiowa tylna P - Rysa/odprysk 1

Felga aluminiowa tylna P - Rysa/odprysk 2

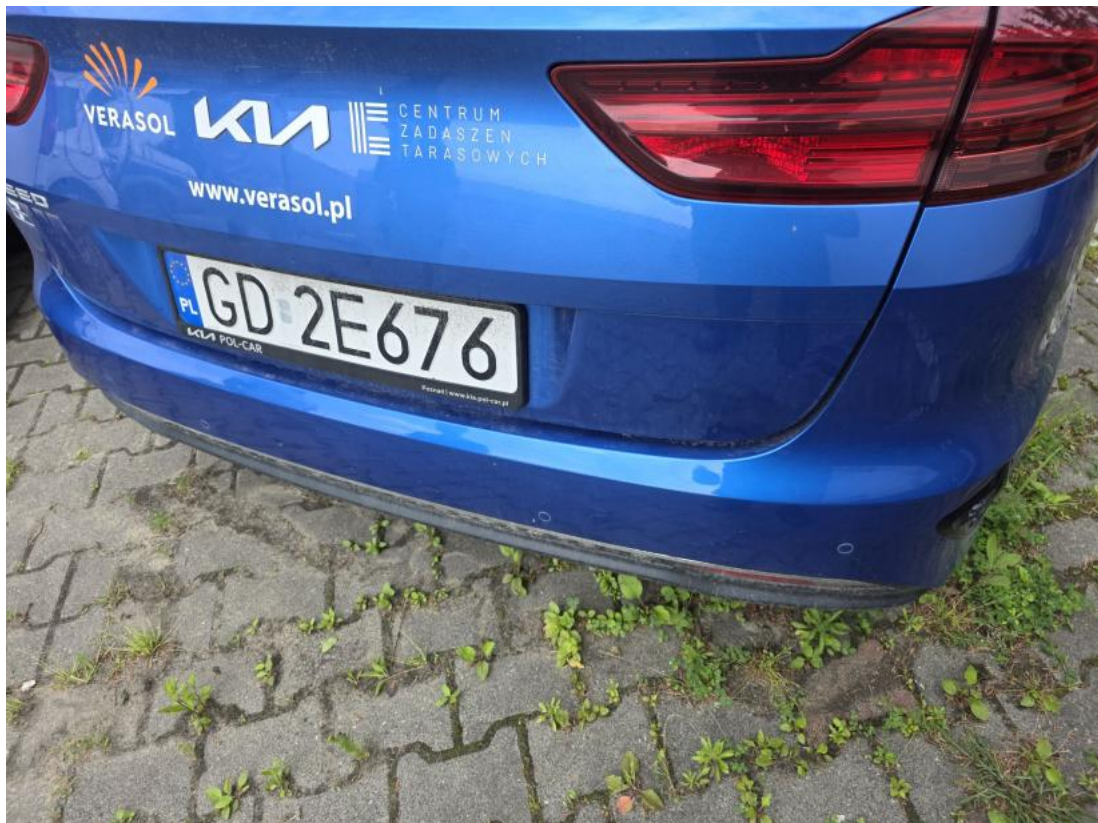
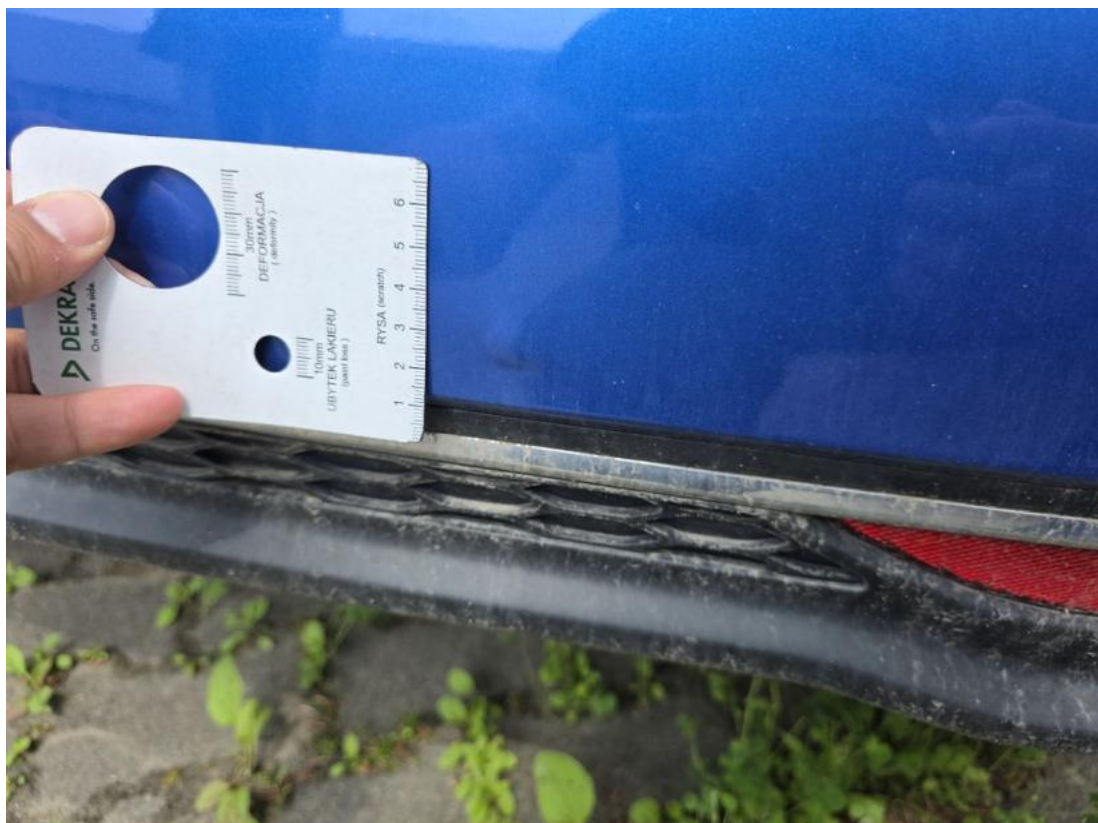
| Poz. | Nazwa pozycji | Opis uszkodzeń | Kwalifik. | Naprawa [rbg] |
|---|---|---|---|---|
| 8 | Okładzina zderzaka tylnego | wgniecenie/odkształcenie | | |

Zderzak tylny - zdjęcie poglądowe 1

Zderzak tylny - Wgniecenie/odkształcenie 1

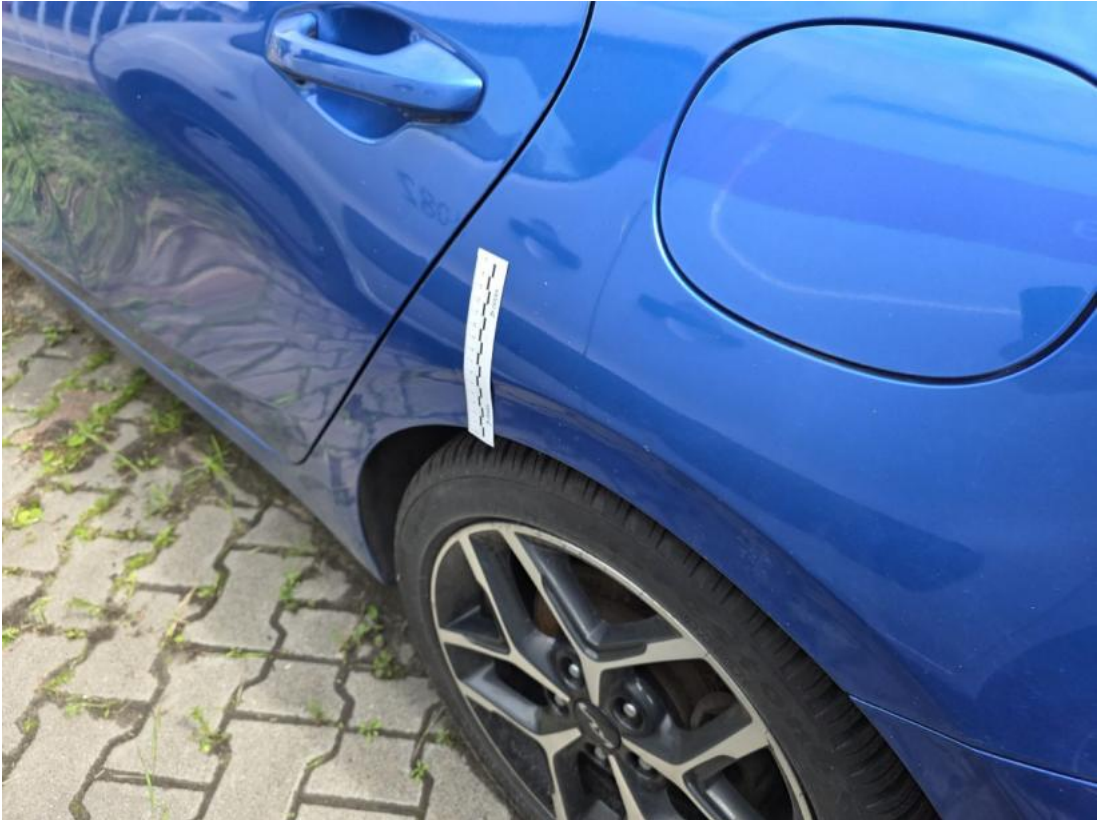
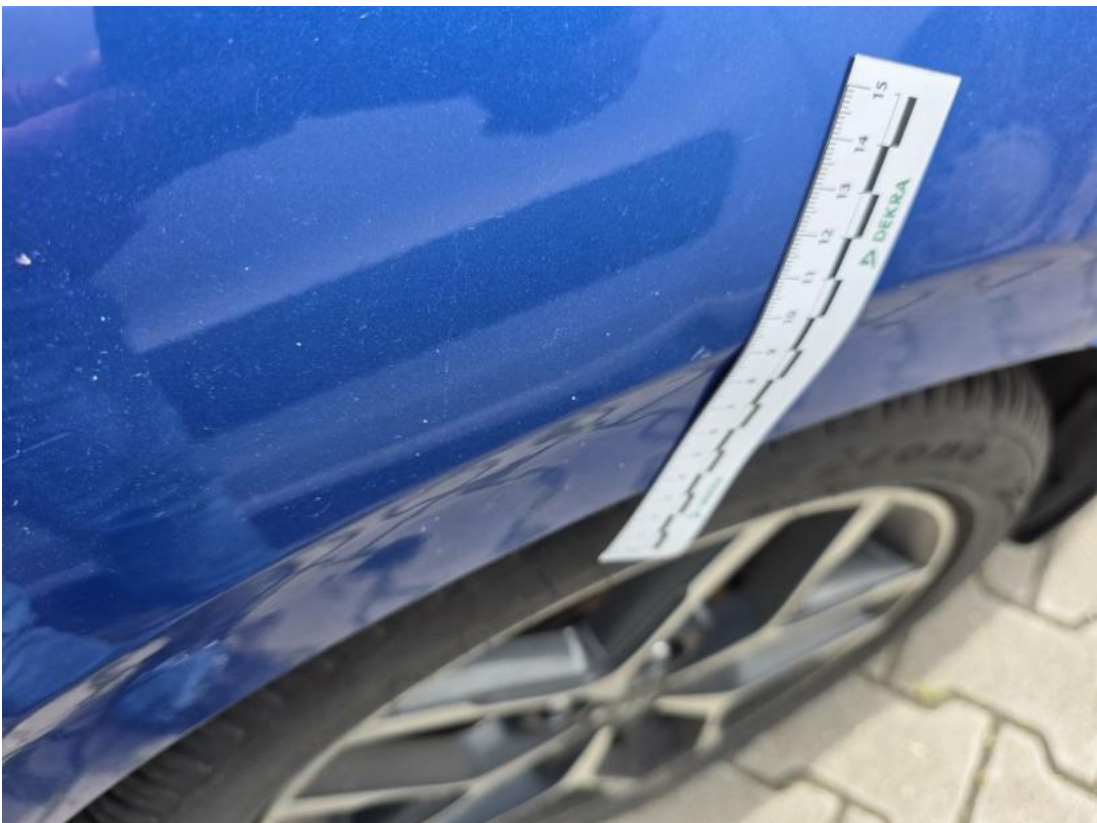
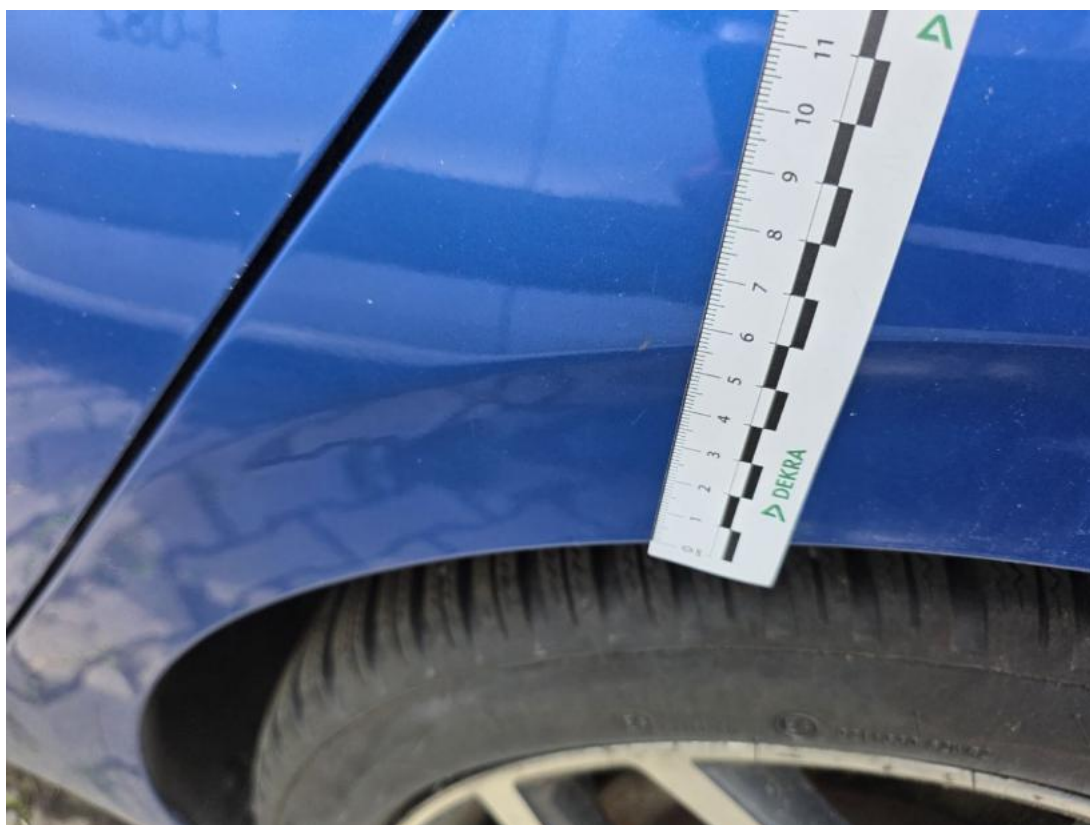
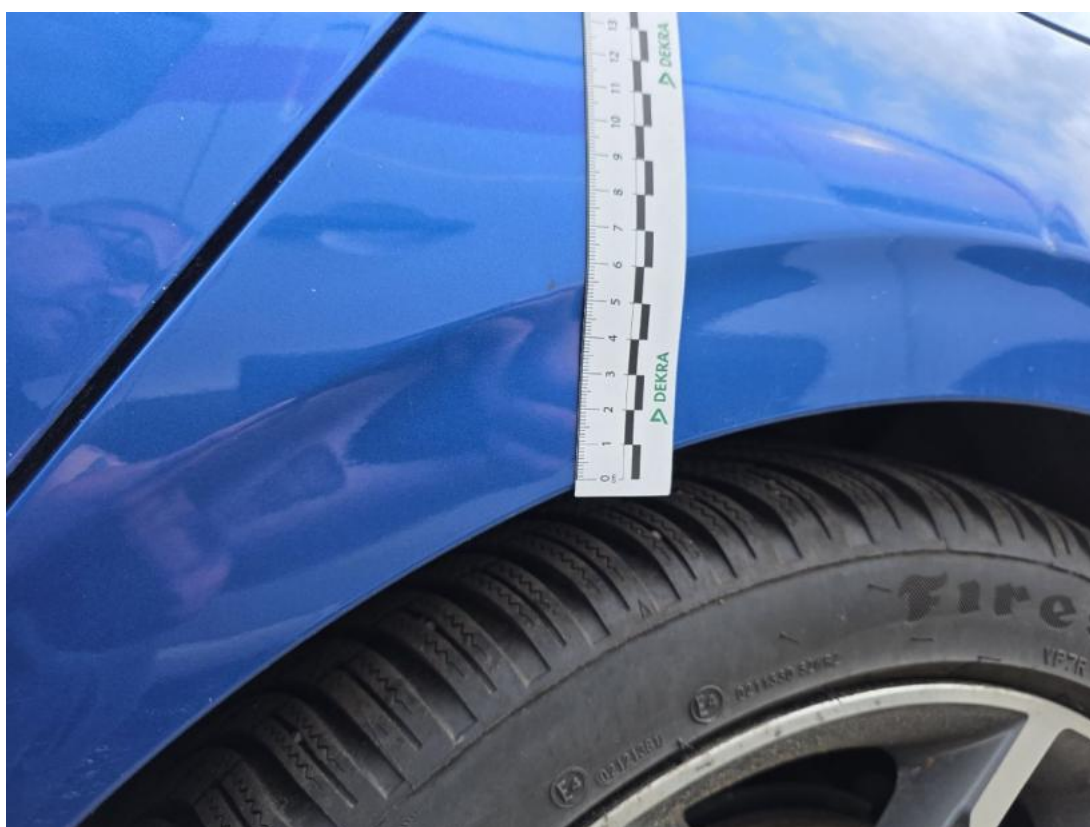
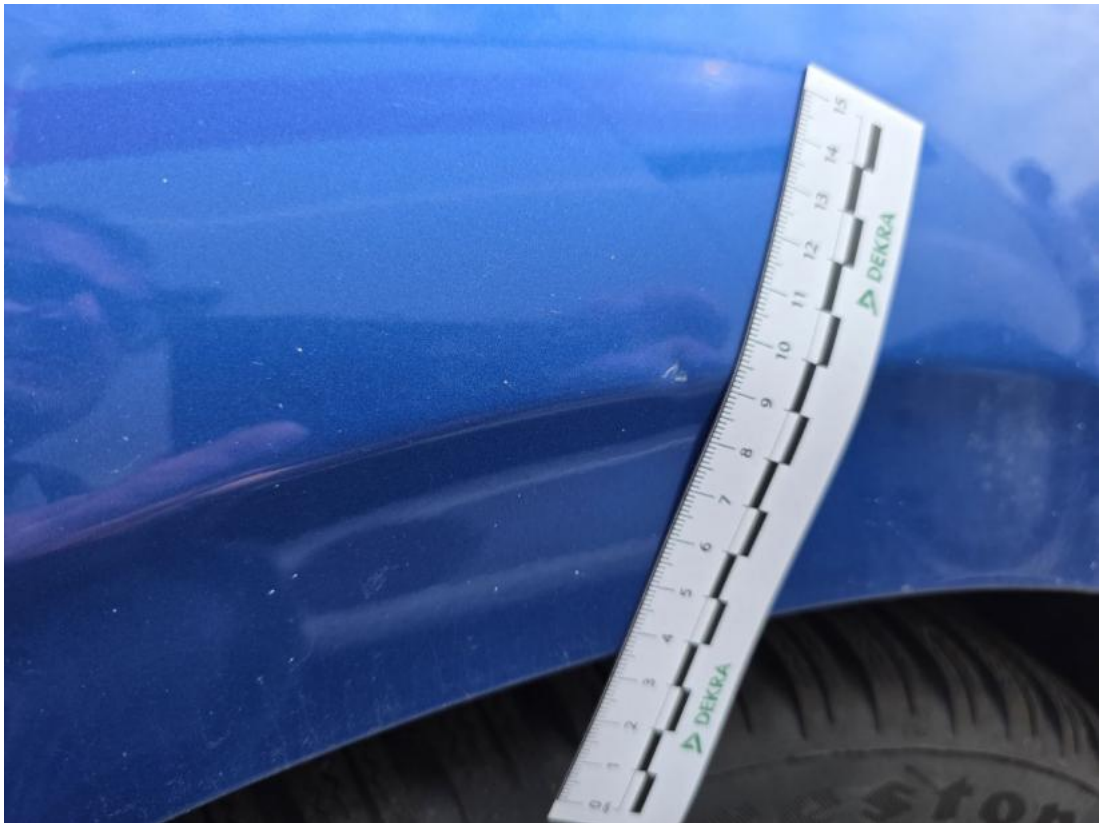
| Poz. | Nazwa pozycji | Opis uszkodzeń | Kwalifik. | Naprawa [rbg] |
|---|---|---|---|---|
| 9 | Łotnik tylny L | wgniecenie/odkształcenie | | |

Błotnik tylny L / Ściana boczna L - zdjęcie poglądowe 1

Błotnik tylny L / Ściana boczna L - zdjęcie poglądowe 2

Błotnik tylny L / Ściana boczna L - Wgniecenie/odkształcenie 1

Błotnik tylny L / Ściana boczna L - Wgniecenie/odkształcenie 2

Błotnik tylny L / Ściana boczna L() - Wgniecenie/odkształcenie 3
