## Raport z oględzin pojazdu

| Numer raportu | 215302/6/25-11401 | Data raportu | 12-06-2025 |

| Numer identyfikacyjny (VIN) | U5YH5819GNL132363 |
| Marka, model | KIA Ceed Kombi 21- |

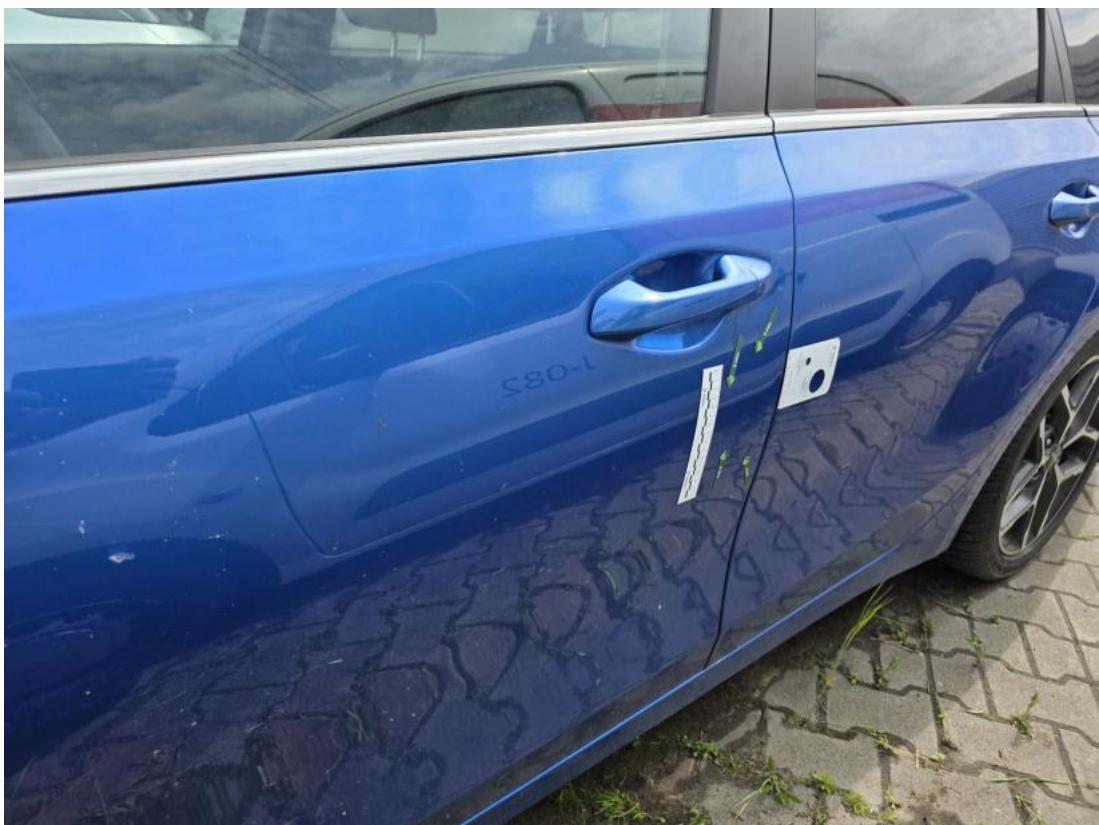
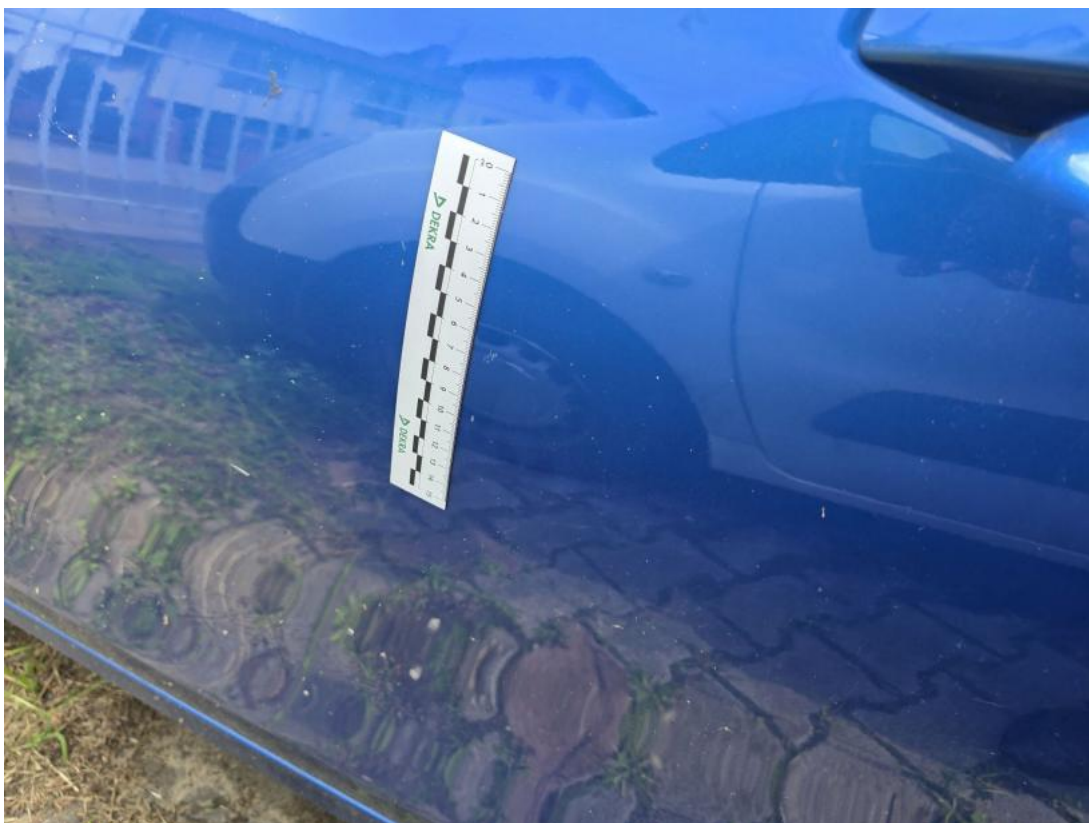
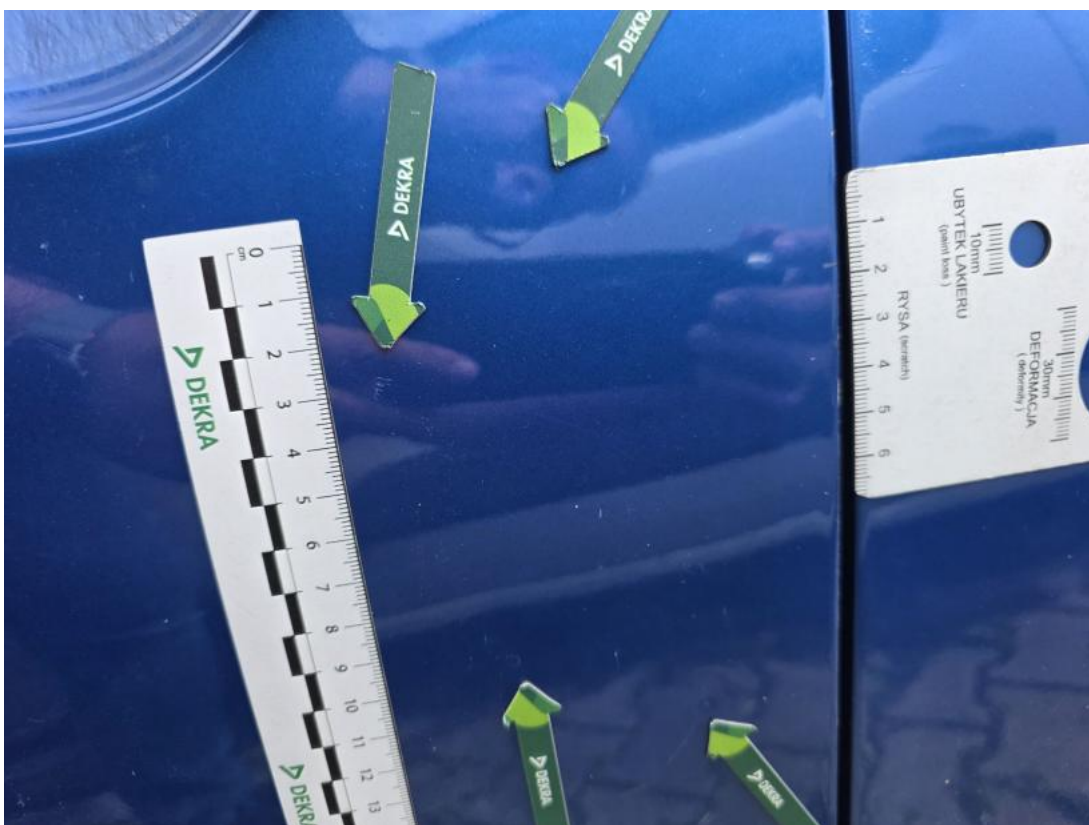
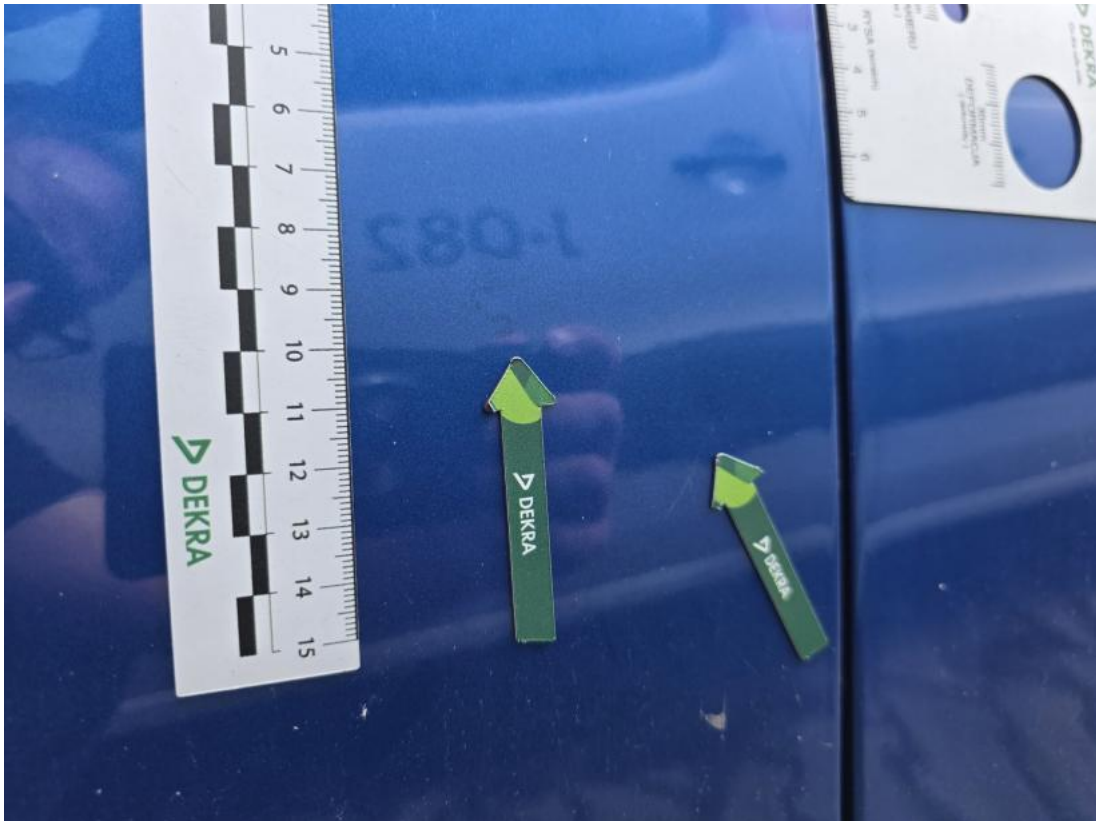
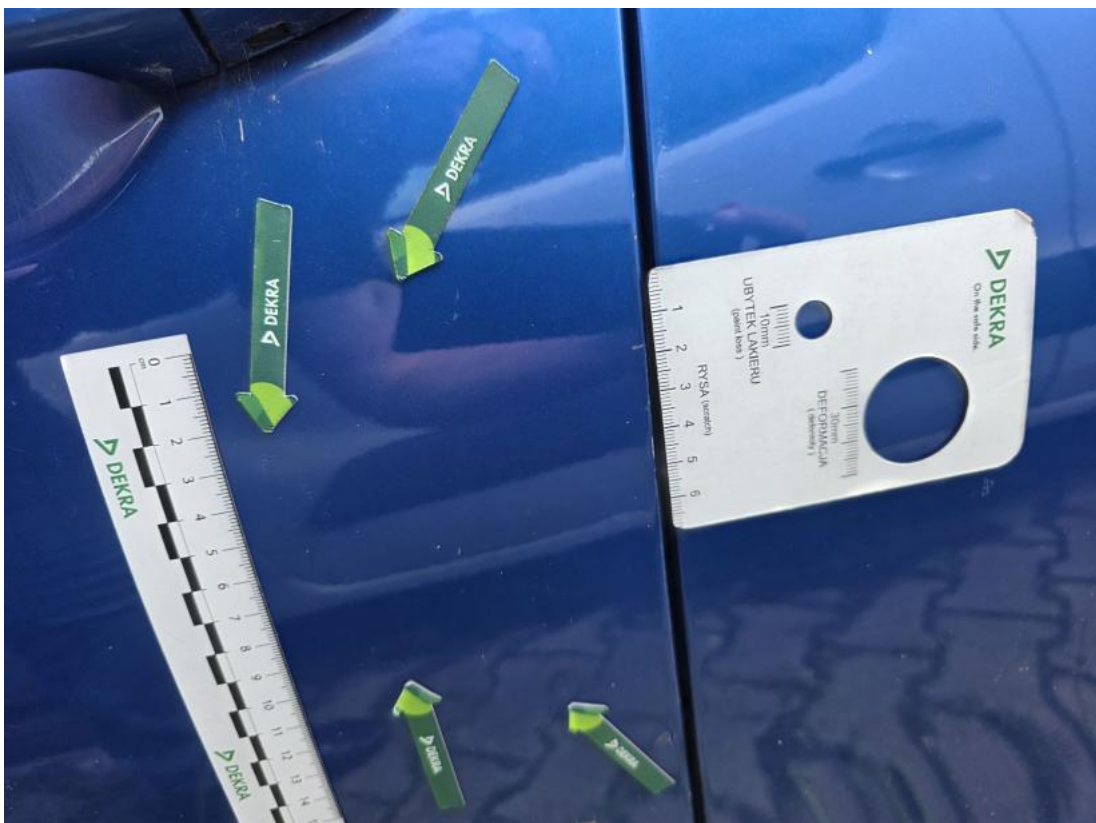
| Poz. | Nazwa pozycji | Opis uszkodzeń | Kwalifik. | Naprawa [rbg] |
|---|---|---|---|---|
| 1 | Drzwi przednie (nieuzbrojone) L | rysa/odprysk, wgniecenie/odkształcenie | NA | 0.7 |

Drzwi przed L - zdjęcie poglądowe 1

Drzwi przed L - Rysa/odprysk 1

Drzwi przed L - Wgniecenie/odkształcenie 1

Drzwi przed L - Wgniecenie/odkształcenie 2

Drzwi przed L() - Wgniecenie/odkształcenie 3

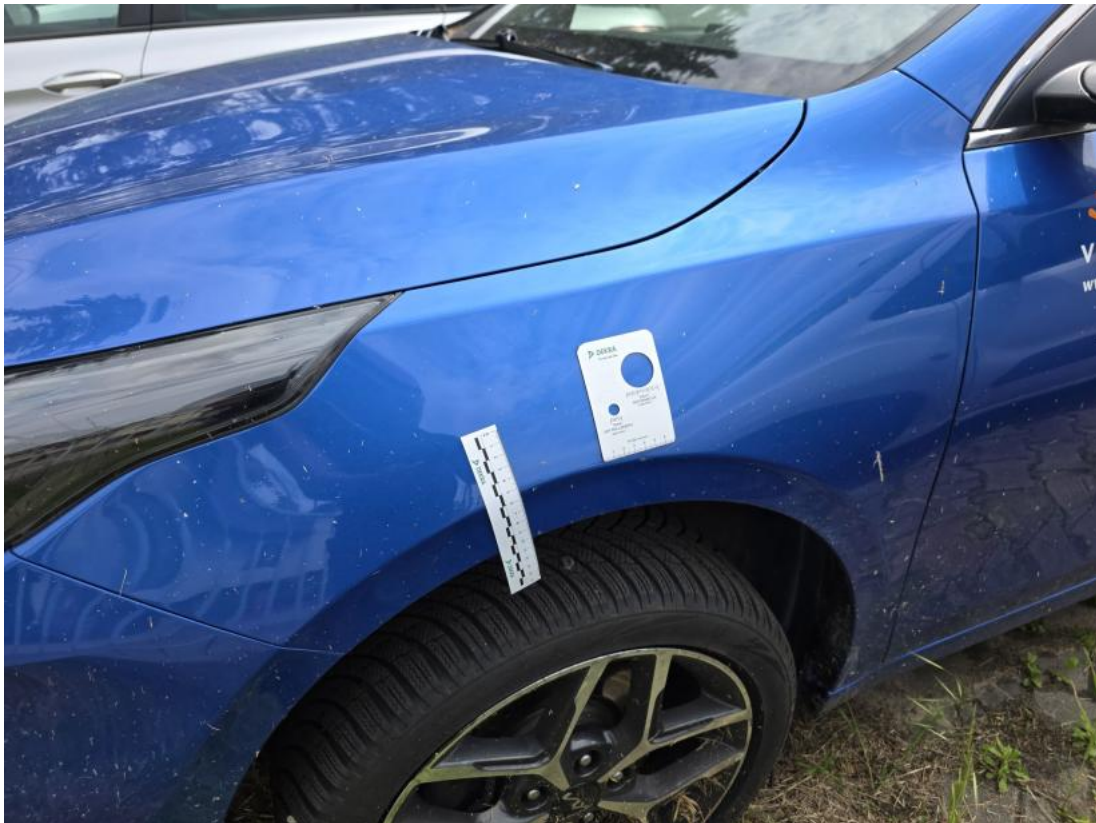
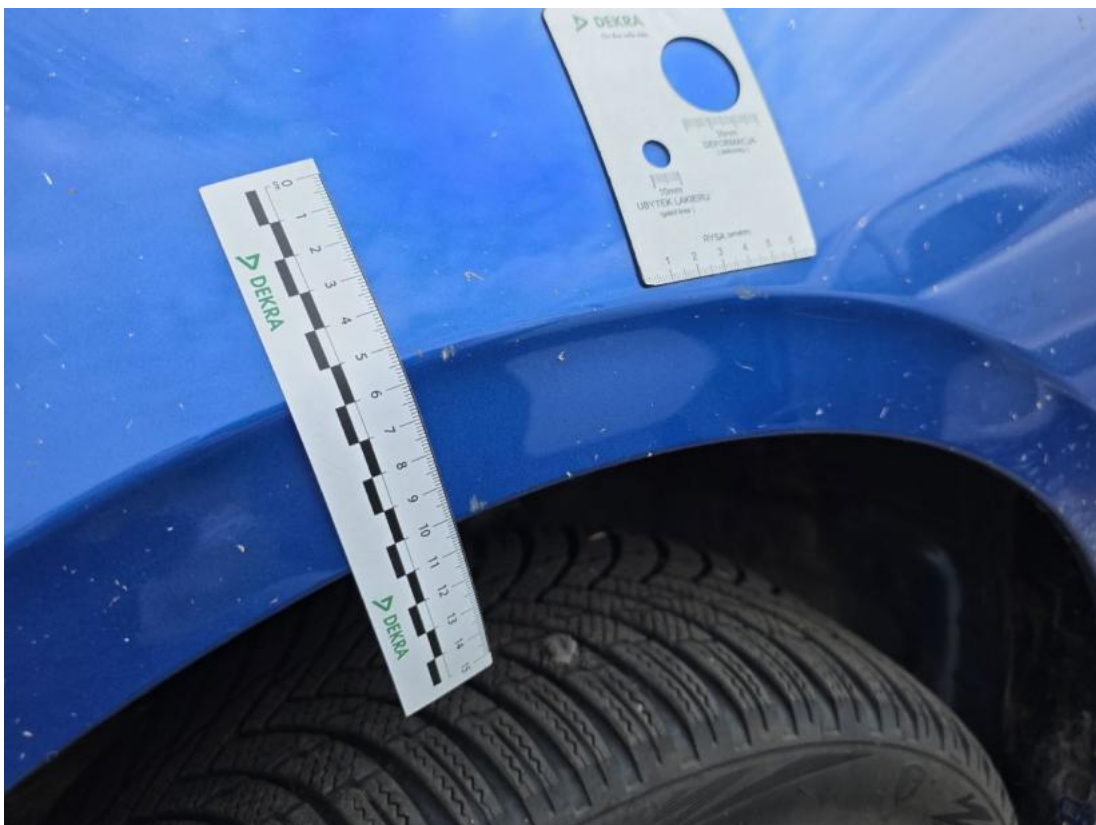
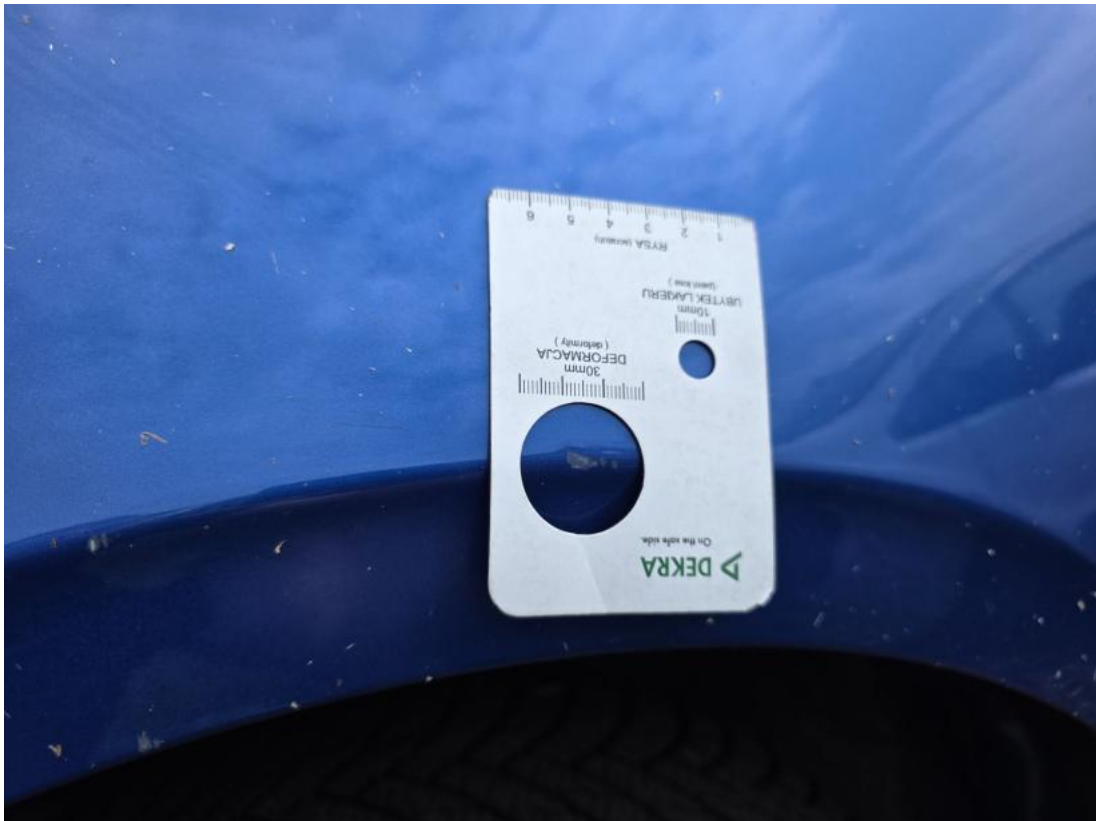
| Poz. | Nazwa pozycji | Opis uszkodzeń | Kwalifik. | Naprawa [rbg] |
|---|---|---|---|---|
| 4 | Łotnik przedni L | rysa/odprysk, wgniecenie/odkształcenie | | |

Błotnik przedni L - zdjęcie pogładowe 1

Błotnik przedni L - Rysa/odprysk 1

Błotnik przedni L - Wgniecenie/odkształcenie 1

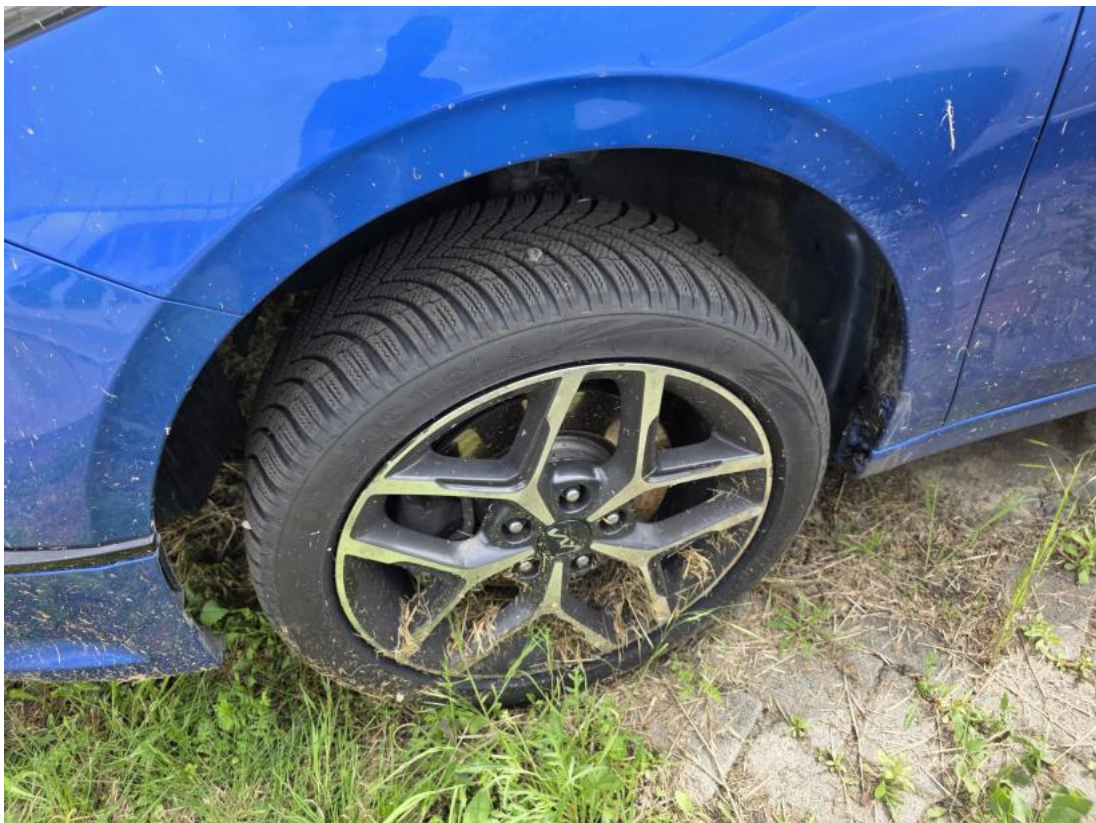
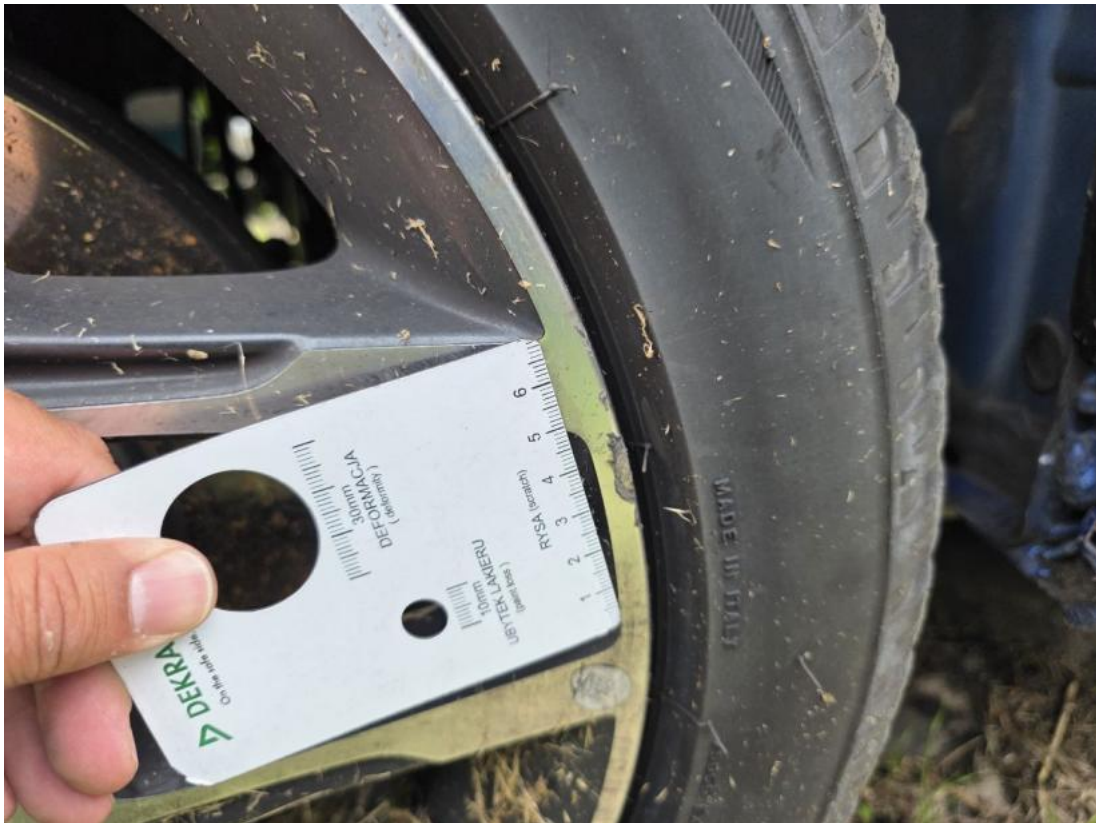
| Poz. | Nazwa pozycji | Opis uszkodzeń | Kwalifik. | Naprawa [rbg] |
|---|---|---|---|---|
| 2 | Tarcza koła aluminiowa przód L | rysa/odprysk, ubytki materiału | NA | 2 |

Felga Aluminiowa przednia L - zdjęcie poglądowe 1

Felga Aluminiowa przednia L - Rysa/odprysk 1
