Nr zlecenia: 123/16/05/2025/CarArena STANDARD

## Poglądowy raport stanu technicznego

Zadanie: Ocena stanu technicznego i określenie wartości rynkowej pojazdu

| DANE IDENTYFIKACYJNE POJAZDU | | Dane: [O] V-2025 | |
|---|---|---|---|
| Model pojazdu: | Passat B8 2.0 TDI-CR MR`20 E6d | Nr Info-Ekspert: | 040-09648 |

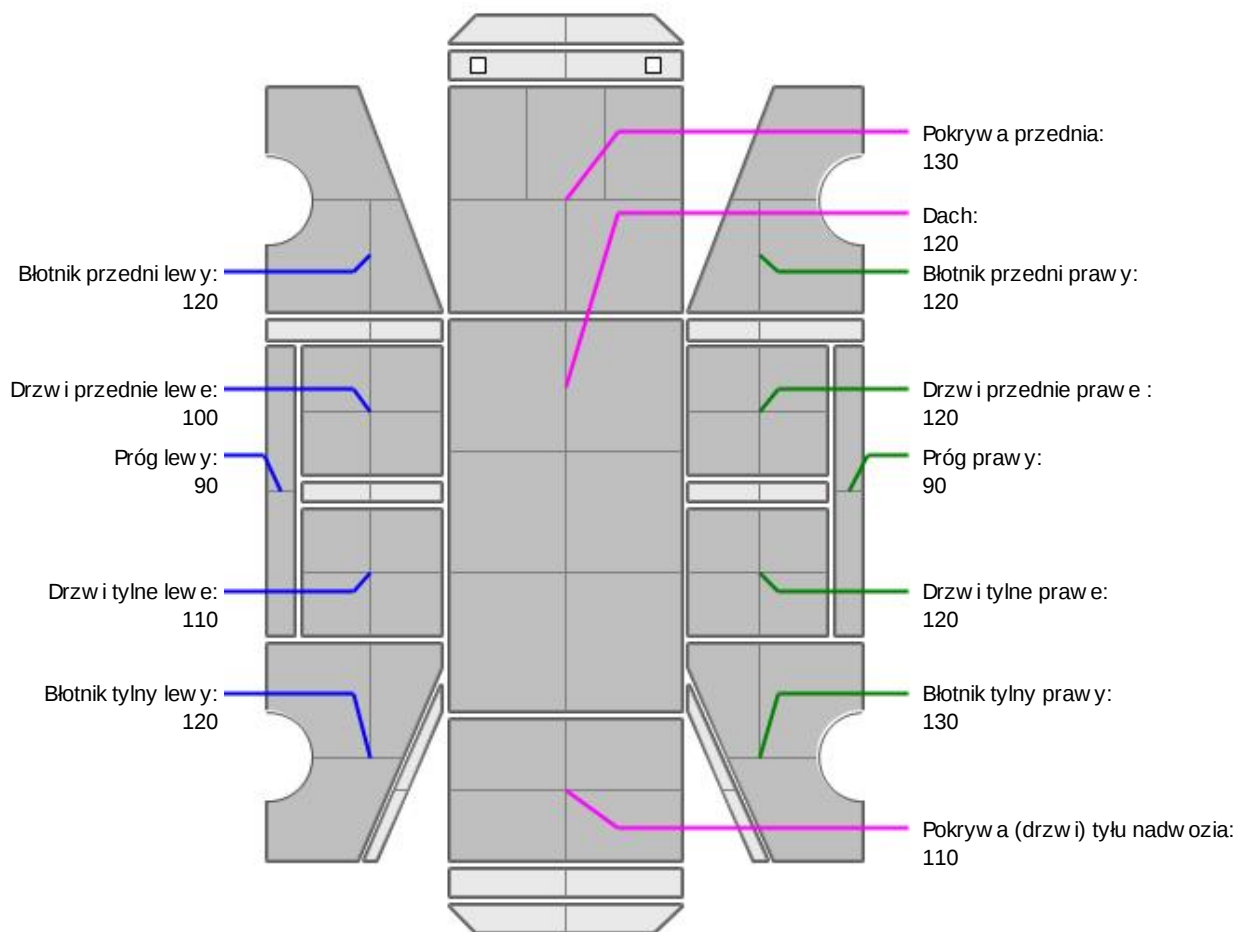
**KABINA KIEROWCY – Opis powłoki lakierowej**

| L.p. | Nazwa elementu | L / P | Grubość powłoki [μm] | Opis |
| 1 | Pokrywa przednia | | 130 | |
| 2 | Dach | | 120 | |
| 3 | Błotnik przedni | L | 120 | |
| 4 | Próg | L | 90 | |
| 5 | Drzwi przednie | L | 100 | |
| 6 | Drzwi tylne | L | 110 | |
| 7 | Błotnik tylny | L | 120 | |
| 8 | Błotnik przedni | P | 120 | |
| 9 | Próg | P | 90 | |
| 10 | Drzwi przednie | P | 120 | |
| 11 | Drzwi tylne | P | 120 | |
| 12 | Błotnik tylny | P | 130 | |
| 13 | Pokrywa (drzwi) tyłu nadwozia | | 110 | |

Podane przedziały grubości powłoki lakierowej, dotyczą punktów pomiarowych. Nie mogą być traktowane jako gwarancja, że grubość powłoki lakierowej w innych punktach nie wykracza poza te przedziały. Pomiar powłoki lakierowej został wykonany urządzeniem będącym w posiadaniu rzeczoznawcy. Pomiar wykonany innym przyrządem może się różnić.
