Nr zlecenia: 42/11/06/2025/CarArena STANDARD

## Poglądowy raport stanu technicznego

Zadanie: Ocena stanu technicznego i określenie wartości rynkowej pojazdu

| DANE IDENTYFIKACYJNE POJAZDU | | Dane: [O] VI-2025 | |
|---|---|---|---|
| Model pojazdu: | Mondeo 2.0 TDCi MR`15 E6 | Nr Info-Ekspert: | 011-08360 |

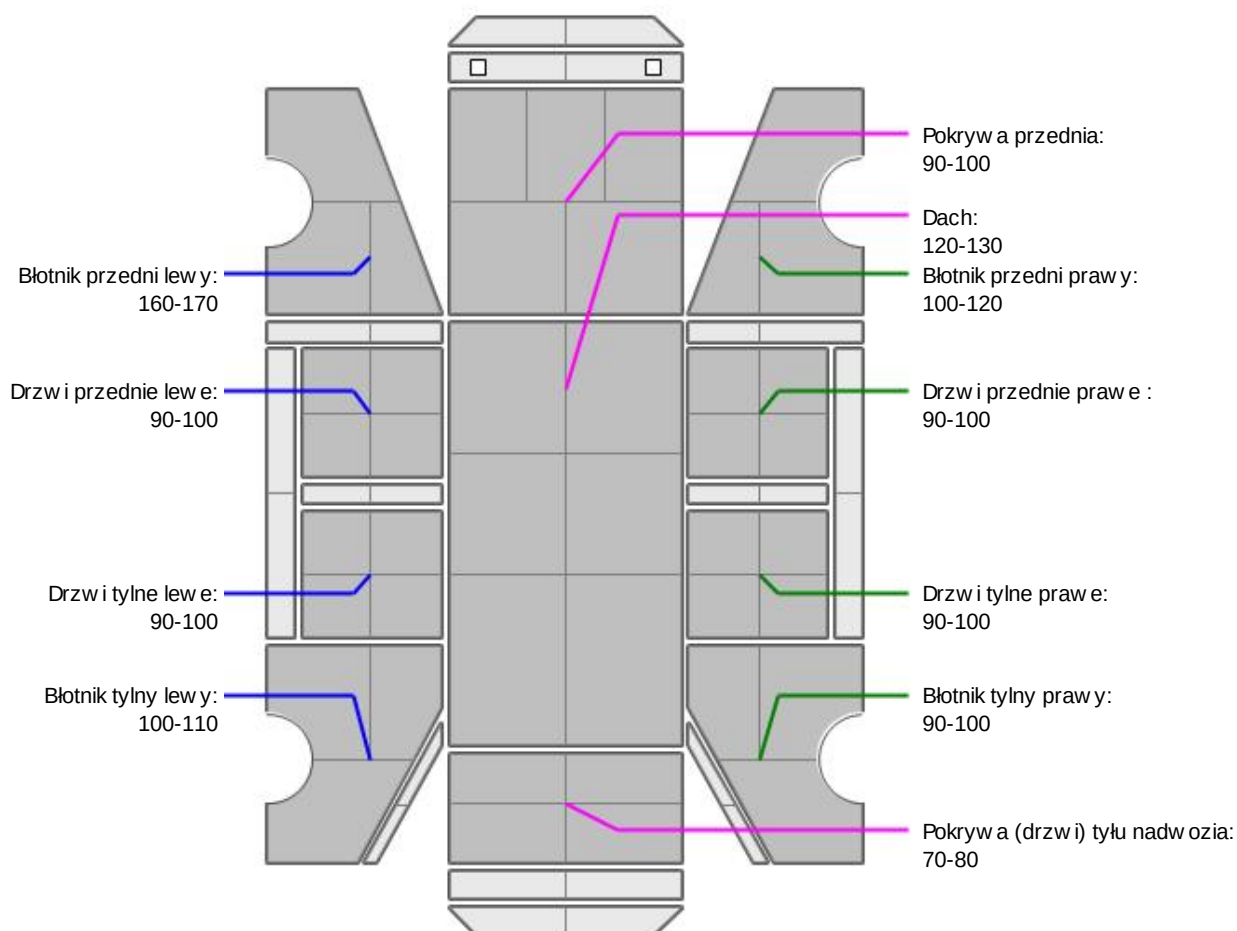
| L.p. | Nazwa elementu | L / P | Grubość powłoki [μm] | Opis |
| 1 | Pokrywa przednia | | 90-100 | |
| 2 | Dach | | 120-130 | |
| 3 | Błotnik przedni | L | 160-170 | |
| 4 | Drzwi przednie | L | 90-100 | |
| 5 | Drzwi tylne | L | 90-100 | |
| 6 | Błotnik tylny | L | 100-110 | |
| 7 | Błotnik przedni | P | 100-120 | |
| 8 | Drzwi przednie | P | 90-100 | |
| 9 | Drzwi tylne | P | 90-100 | |
| 10 | Błotnik tylny | P | 90-100 | |
| 11 | Pokrywa (drzwi) tyłu nadwozia | | 70-80 | |

Podane przedziały grubości powłoki lakierowej, dotyczą punktów pomiarowych. Nie mogą być traktowane jako gwarancja, że grubość powłoki lakierowej w innych punktach nie wykracza poza te przedziały. Pomiar powłoki lakierowej został wykonany urządzeniem będącym w posiadaniu rzeczoznawcy. Pomiar wykonany innym przyrządem może się różnić.
