## Poglądowy Raport Stanu Technicznego

Zadanie: Ocena stanu technicznego i określenie wartości rynkowej pojazdu

| DANE IDENTYFIKACYJNE POJAZDU | | Dane: [T] VI-2025 | |
|---|---|---|---|
| Rodzaj pojazdu: | Samochód terenowy | VIN: | S J N T A N J 1 2 U 1 2 7 3 1 5 3 |
| Model pojazdu: | Qashqai III 1.3 DIG-T Mild Hybrid MR`21 E6d | Nr Info-Ekspert: | 025-03071 |

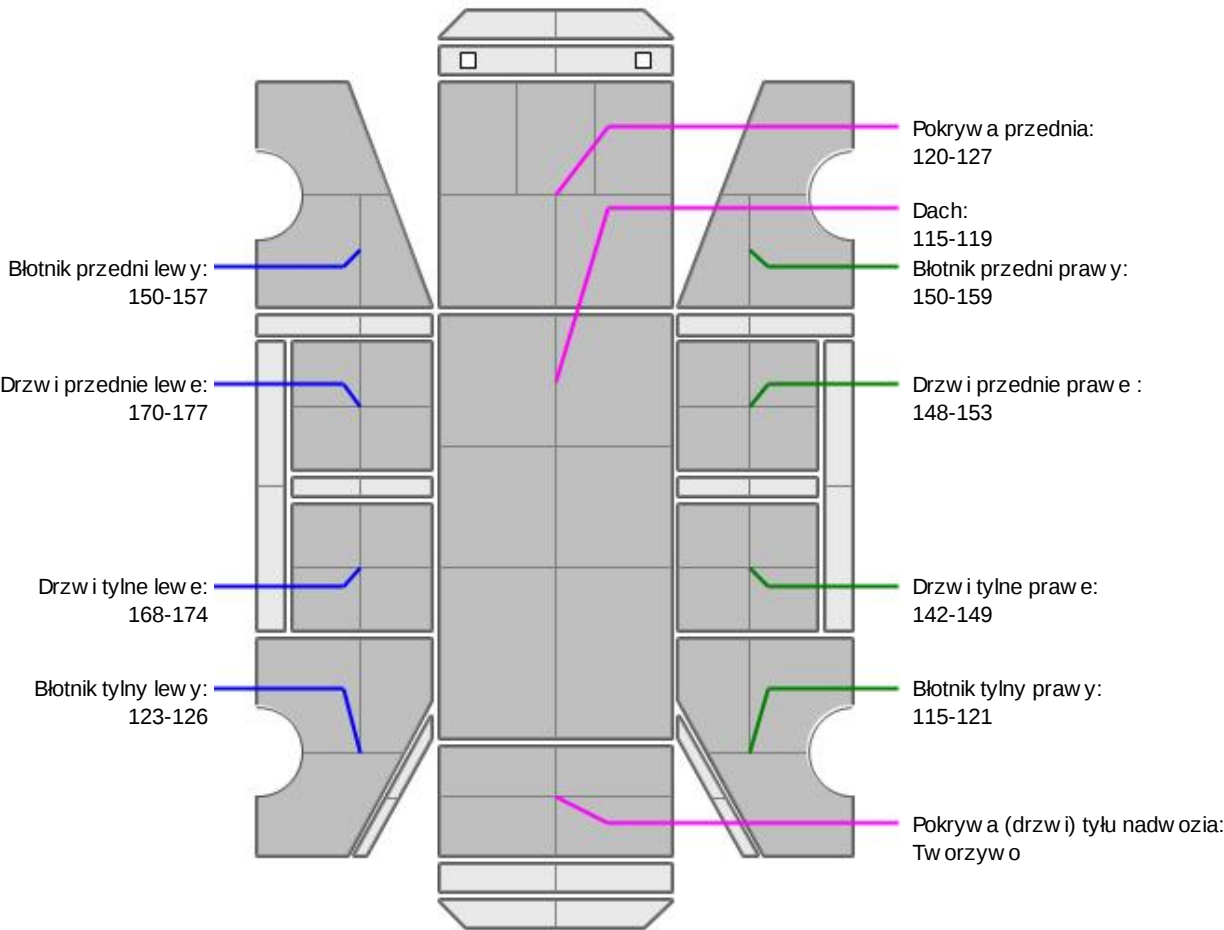
NADWOZIE – Opis powłoki lakierowej

| L.p. | Nazwa elementu | L / P | Grubość powłoki [µm] | Opis |
| 1 | Pokrywa przednia | | 120-127 | |
| 2 | Dach | | 115-119 | |
| 3 | Błotnik przedni | L | 150-157 | |
| 4 | Drzwi przednie | L | 170-177 | |
| 5 | Drzwi tylne | L | 168-174 | |
| 6 | Błotnik tylny | L | 123-126 | |
| 7 | Błotnik przedni | P | 150-159 | |
| 8 | Drzwi przednie | P | 148-153 | |
| 9 | Drzwi tylne | P | 142-149 | |
| 10 | Błotnik tylny | P | 115-121 | |
| 11 | Pokrywa (drzwi) tyłu nadwozia | | Tworzywo | |
