## Poglądowy raport stanu technicznego

Zadanie: Ocena stanu technicznego i określenie wartości rynkowej pojazdu

| DANE IDENTYFIKACYJNE POJAZDU | | Dane: [D] VI-2025 | |
|---|---|---|---|
| Marka: | VOLKSWAGEN | Nr rejestracyjny: | W9728W |
| Model pojazdu: | Crafter GP 35 TDI-CR MR`12 E5 3.5t | Nr Info-Ekspert: | 040-08251 |

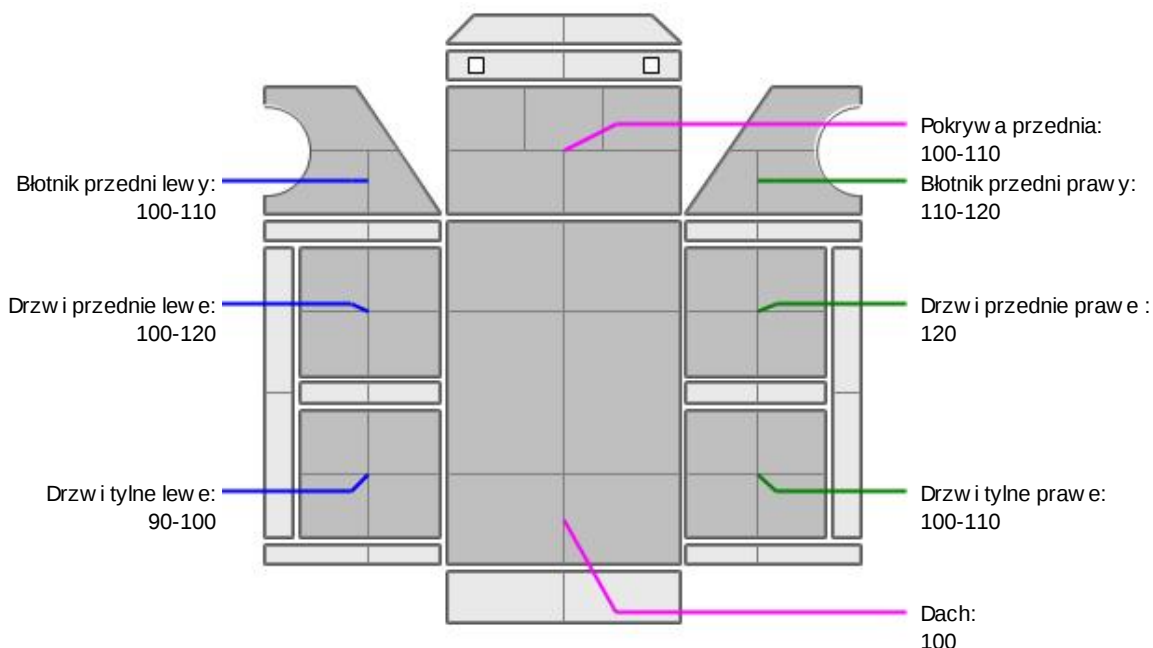
## KABINA KIEROWCY – Opis powłoki lakierowej

| L.p. | Nazwa elementu | L / P | Grubość powłoki [μm] | Opis |
| 1 | Pokrywa przednia | | 100-110 | |
| 2 | Dach | | 100 | |
| 3 | Błotnik przedni | L | 100-110 | |
| 4 | Drzwi przednie | L | 100-120 | |
| 5 | Drzwi tylne | L | 90-100 | |
| 6 | Błotnik przedni | P | 110-120 | |
| 7 | Drzwi przednie | P | 120 | |
| 8 | Drzwi tylne | P | 100-110 | |

Podane przedziały grubości powłoki lakierowej, dotyczą punktów pomiarowych. Nie mogą być traktowane jako gwarancja, że grubość powłoki lakierowej w innych punktach nie wykracza poza te przedziały. Pomiar powłoki lakierowej został wykonany urządzeniem będącym w posiadaniu rzeczoznawcy. Pomiar wykonany innym przyrządem może się różnić.
