## Poglądowy raport stanu technicznego

Zadanie: Ocena stanu technicznego i określenie wartości rynkowej pojazdu

| DANE IDENTYFIKACYJNE POJAZDU | | Dane: [O] VI-2025 | |
|---|---|---|---|
| Marka: | VOLKSWAGEN | Nr rejestracyjny: | PO6WY26 |
| Model pojazdu: | Golf VIII Variant 2.0 TDI MR`20 E6d | Nr Info-Ekspert: | 040-10074 |

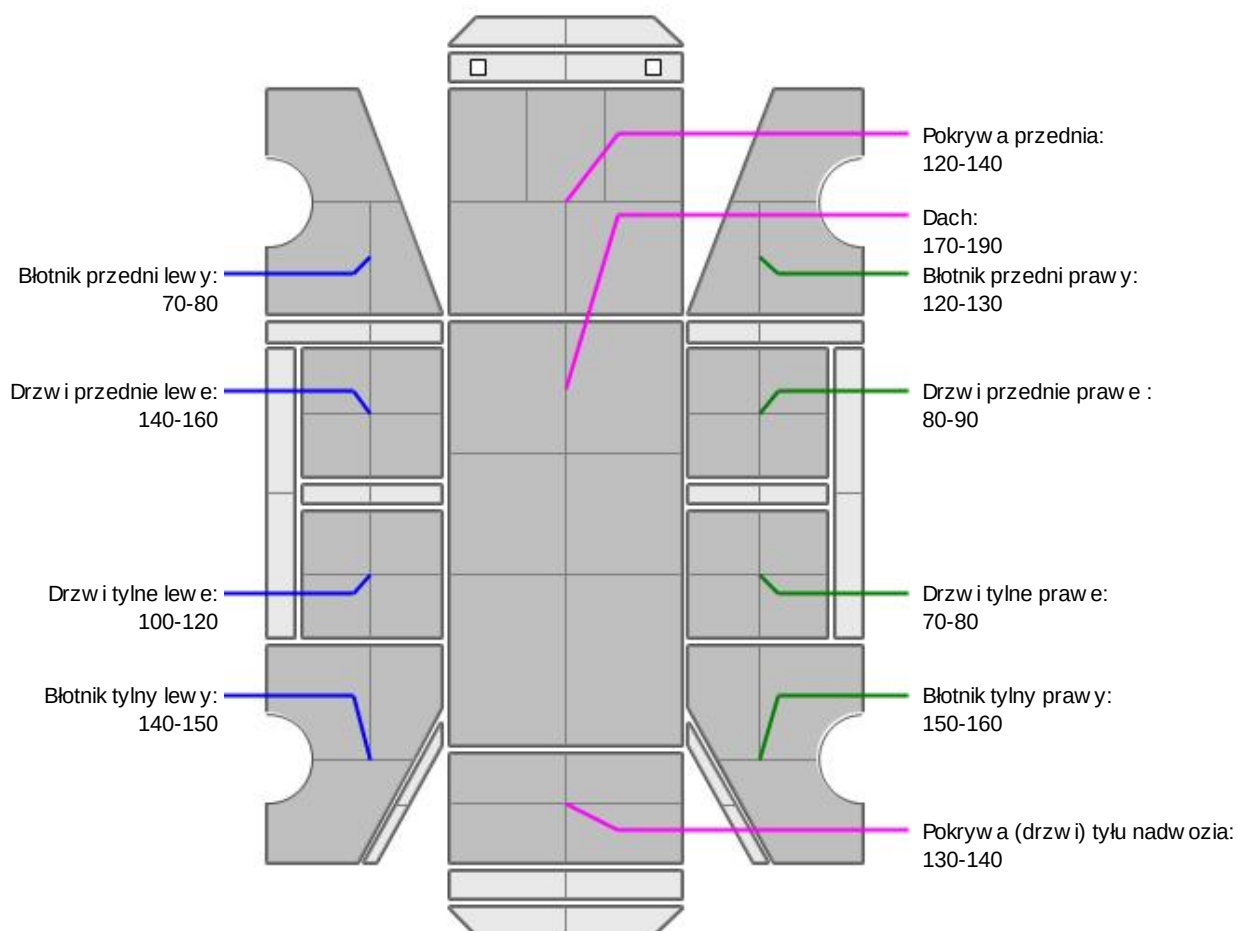
| L.p. | Nazwa elementu | L / P | Grubość powłoki [μm] | Opis |
| 1 | Pokrywa przednia | | 120-140 | |
| 2 | Dach | | 170-190 | |
| 3 | Błotnik przedni | L | 70-80 | |
| 4 | Drzwi przednie | L | 140-160 | |
| 5 | Drzwi tylne | L | 100-120 | |
| 6 | Błotnik tylny | L | 140-150 | |
| 7 | Błotnik przedni | P | 120-130 | |
| 8 | Drzwi przednie | P | 80-90 | |
| 9 | Drzwi tylne | P | 70-80 | |
| 10 | Błotnik tylny | P | 150-160 | |
| 11 | Pokrywa (drzwi) tyłu nadwozia | | 130-140 | |

Podane przedziały grubości powłoki lakierowej, dotyczą punktów pomiarowych. Nie mogą być traktowane jako gwarancja, że grubość powłoki lakierowej w innych punktach nie wykracza poza te przedziały. Pomiar powłoki lakierowej został wykonany urządzeniem będącym w posiadaniu rzeczoznawcy. Pomiar wykonany innym przyrządem może się różnić.
