Nr zlecenia: 132/28/05/2025/CarArena STANDARD

## Poglądowy raport stanu technicznego

Zadanie: Ocena stanu technicznego i określenie wartości rynkowej pojazdu

| DANE IDENTYFIKACYJNE POJAZDU | | Dane: [O] VI-2025 | |
|---|---|---|---|
| Marka: | KIA | Nr rejestracyjny: | WE979RA |

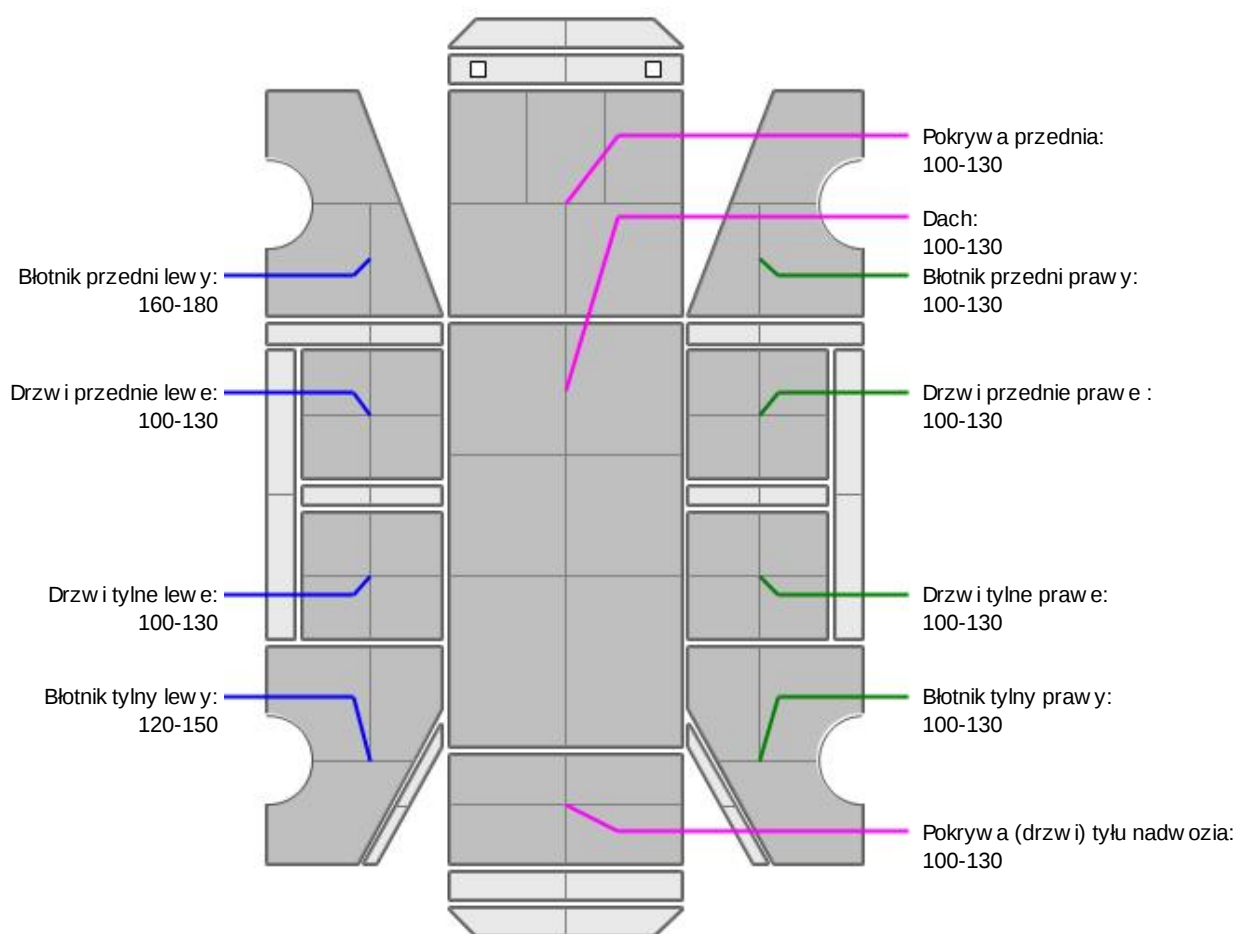
### NADWOZIE – Opis powłoki lakierowej

| L.p. | Nazwa elementu | L / P | Grubość powłoki [μm] | Opis |
| 1 | Pokrywa przednia | | 100-130 | |
| 2 | Dach | | 100-130 | |
| 3 | Łotnik przedni | L | 160-180 | |
| 4 | Drzwi przednie | L | 100-130 | |
| 5 | Drzwi tylne | L | 100-130 | |
| 6 | Łotnik tylny | L | 120-150 | |
| 7 | Łotnik przedni | P | 100-130 | |

| 8 | Drzwi przednie | P | 100-130 | |
| 9 | Drzwi tylne | P | 100-130 | |
| 10 | Błotnik tylny | P | 100-130 | |
| 11 | Pokrywa (drzwi) tyłu nadwozia | | 100-130 | |

Podane przedziały grubości powłoki lakierowej, dotyczą punktów pomiarowych. Nie mogą być traktowane jako gwarancja, że grubość powłoki lakierowej w innych punktach nie wykracza poza te przedziały. Pomiar powłoki lakierowej został wykonany urządzeniem będącym w posiadaniu rzeczoznawcy. Pomiar wykonany innym przyrządem może się różnić.
