## P o g l ą d o w y   R a p o r t   S t a n u   T e c h n i c z n e g o

Zadanie: Ocena stanu technicznego i określenie wartości rynkowej pojazdu

| DANE IDENTYFIKACYJNE POJAZDU | | Dane: [O] VI-2025 | |
|---|---|---|---|
| Marka: | OPEL | Nr rejestracyjny: | DW6HY61 |
| Model pojazdu: | Astra V Sports Tourer MR`20 E6 | Nr Info-Ekspert: | 028-07127 |

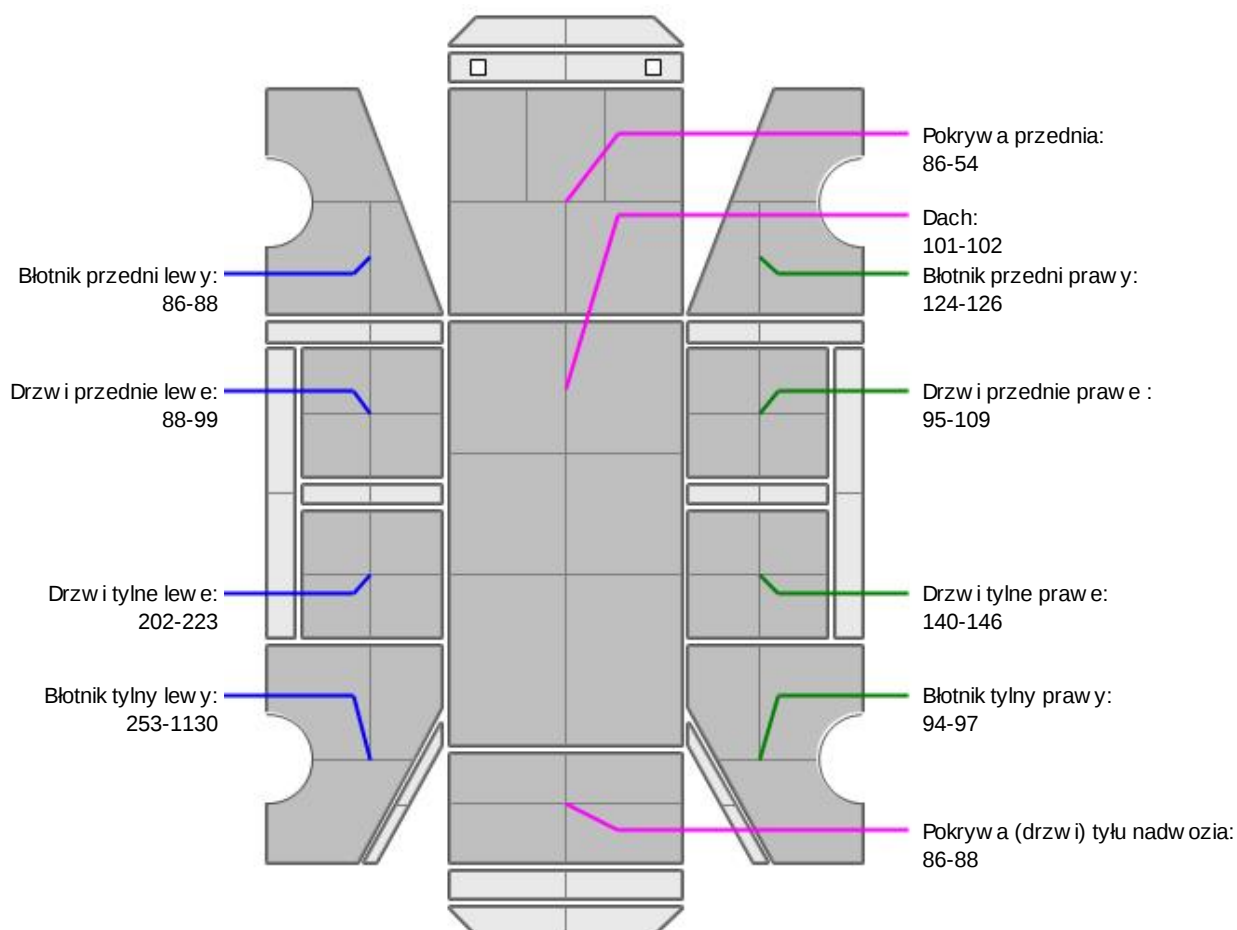
**NADWOZIE – Opis powłoki lakierowej**

| L.p. | Nazwa elementu | L / P | Grubość powłoki [µm] | Opis |
| 1 | Pokrywa przednia | | 86-54 | |
| 2 | Dach | | 101-102 | |
| 3 | Błotnik przedni | L | 86-88 | |
| 4 | Drzwi przednie | L | 88-99 | |
| 5 | Drzwi tylne | L | 202-223 | |
| 6 | Błotnik tylny | L | 253-1130 | |
| 7 | Błotnik przedni | P | 124-126 | |
| 8 | Drzwi przednie | P | 95-109 | |
| 9 | Drzwi tylne | P | 140-146 | |
| 10 | Błotnik tylny | P | 94-97 | |
| 11 | Pokrywa (drzwi) tyłu nadwozia | | 86-88 | |

Podane przedziały grubości powłoki lakierowej, dotyczą punktów pomiarowych. Nie mogą być traktowane, jako gwarancja, że grubość powłoki lakierowej w innych punktach nie wykracza poza te przedziały. Pomiar powłoki lakierowej został wykonany urządzeniem będącym w posiadaniu rzeczoznawcy. Pomiar wykonany innym przyrządem może się różnić.
