Nr zlecenia: 198/24/06/2025/CarArena STANDARD

## Poglądowy raport stanu technicznego

Zadanie: Ocena stanu technicznego i określenie wartości rynkowej pojazdu

| DANE IDENTYFIKACYJNE POJAZDU | | Dane: [T] VI-2025 | |
|---|---|---|---|
| Model pojazdu: | X2 2.0 Diesel MR`18 E6d F39 | Nr Info-Ekspert: | 003-04019 |

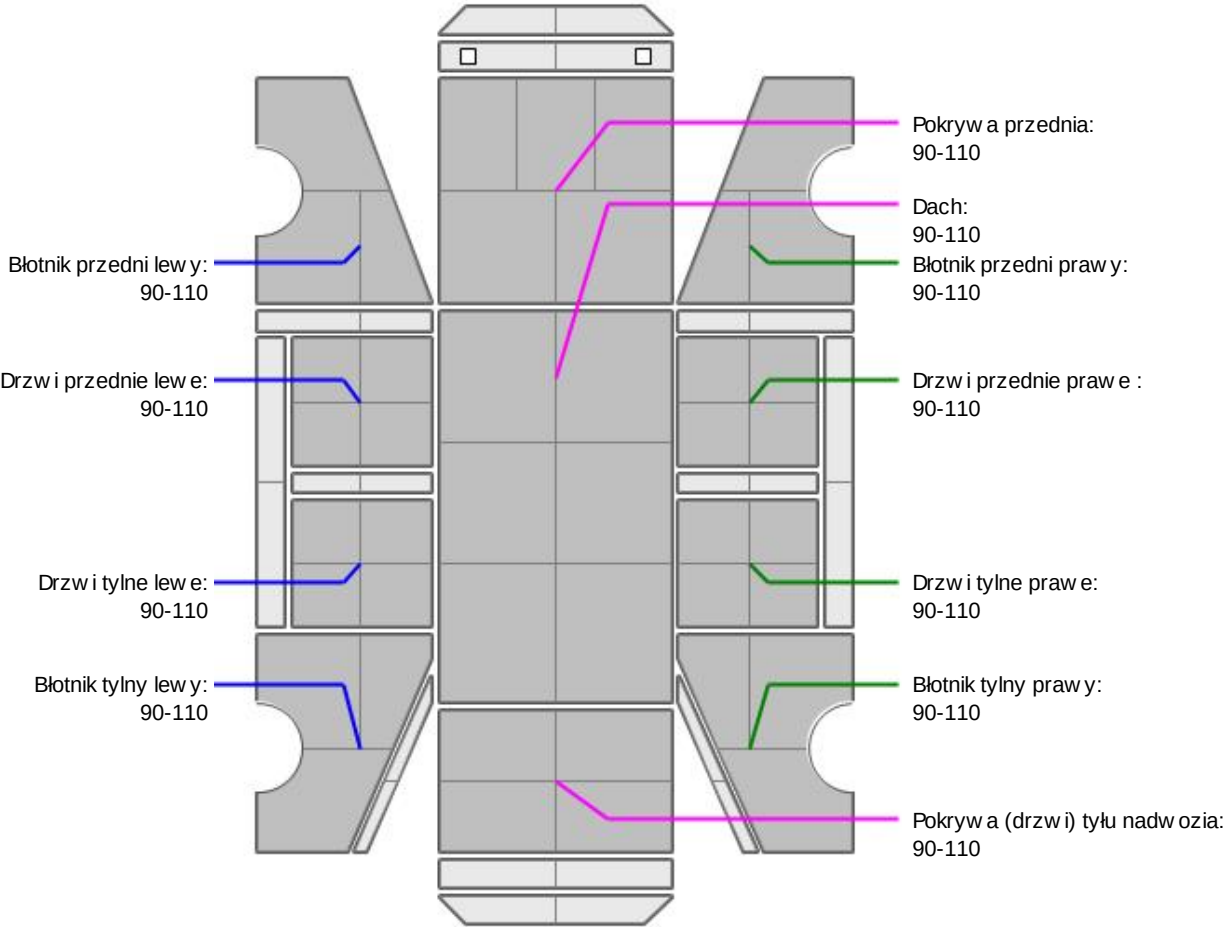
KABINA KIEROWCY – Opis powłoki lakierowej

| L.p. | Nazwa elementu | L / P | Grubość powłoki [μm] | Opis |
| 1 | Pokrywa przednia | | 90-110 | |
| 2 | Dach | | 90-110 | |
| 3 | Błotnik przedni | L | 90-110 | |
| 4 | Drzwi przednie | L | 90-110 | |
| 5 | Drzwi tylne | L | 90-110 | |
| 6 | Błotnik tylny | L | 90-110 | |
| 7 | Błotnik przedni | P | 90-110 | |
| 8 | Drzwi przednie | P | 90-110 | |
| 9 | Drzwi tylne | P | 90-110 | |
| 10 | Błotnik tylny | P | 90-110 | |
| 11 | Pokrywa (drzwi) tyłu nadwozia | | 90-110 | |

Podane przedziały grubości powłoki lakierowej, dotyczą punktów pomiarowych. Nie mogą być traktowane jako gwarancja, że grubość powłoki lakierowej w innych punktach nie wykracza poza te przedziały. Pomiar powłoki lakierowej został wykonany urządzeniem będącym w posiadaniu rzeczoznawcy. Pomiar wykonany innym przyrządem może się różnić.
