Nr zlecenia: 130/15/04/2025/CarArena STANDARD

## Poglądowy Raport Stanu Technicznego

Zadanie: Ocena stanu technicznego i określenie wartości rynkowej pojazdu

| DANE IDENTYFIKACYJNE POJAZDU | | Dane: [O] V-2025 | |
|---|---|---|---|
| Model pojazdu: | <b>Camry Hybrid MR`18 E6d</b> | Nr Info-Ekspert: | <b>037-03142</b> |

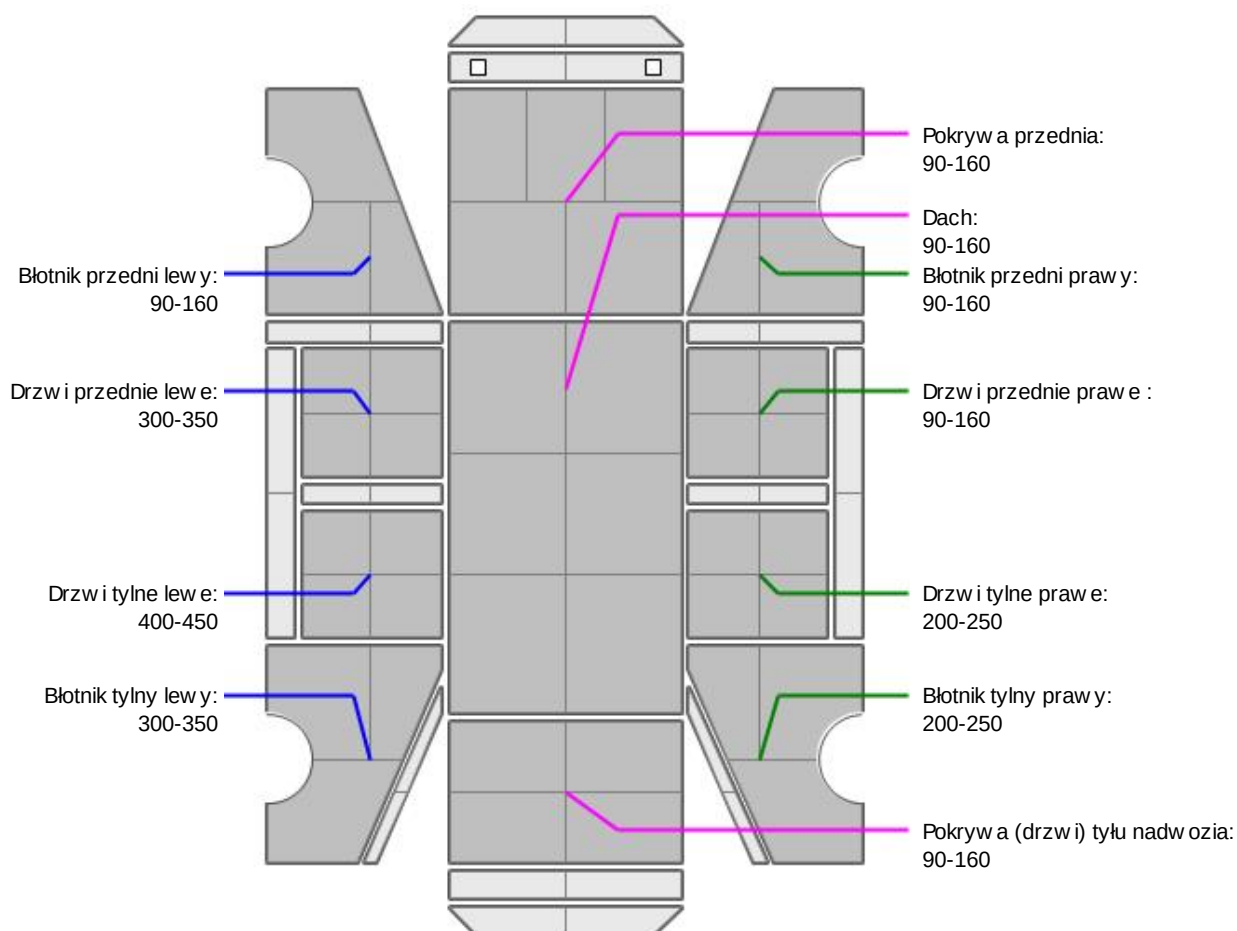
**KABINA KIEROWCY – Opis powłoki lakierowej**

| L.p. | Nazwa elementu | L / P | Grubość powłoki [μm] | Opis |
| 1 | Pokrywa przednia | | 90-160 | |
| 2 | Dach | | 90-160 | |
| 3 | Błotnik przedni | L | 90-160 | |
| 4 | Drzwi przednie | L | 300-350 | |
| 5 | Drzwi tylne | L | 400-450 | |
| 6 | Błotnik tylny | L | 300-350 | |
| 7 | Błotnik przedni | P | 90-160 | |
| 8 | Drzwi przednie | P | 90-160 | |
| 9 | Drzwi tylne | P | 200-250 | |
| 10 | Błotnik tylny | P | 200-250 | |
| 11 | Pokrywa (drzwi) tyłu nadwozia | | 90-160 | |

Podane przedziały grubości powłoki lakierowej, dotyczą punktów pomiarowych. Nie mogą być traktowane jako gwarancja, że grubość powłoki lakierowej w innych punktach nie wykracza poza te przedziały. Pomiar powłoki lakierowej został wykonany urządzeniem będącym w posiadaniu rzeczoznawcy. Pomiar wykonany innym przyrządem może się różnić.
