Nr zlecenia: 133/15/04/2025/CarArena STANDARD

## Poglądowy Raport Stanu Technicznego

Zadanie: Ocena stanu technicznego i określenie wartości rynkowej pojazdu

| DANE IDENTYFIKACYJNE POJAZDU | | Dane: [O] IV-2025 | |
|---|---|---|---|
| Model pojazdu: | <b>Camry Hybrid MR`18 E6d</b> | Nr Info-Ekspert: | <b>037-03143</b> |

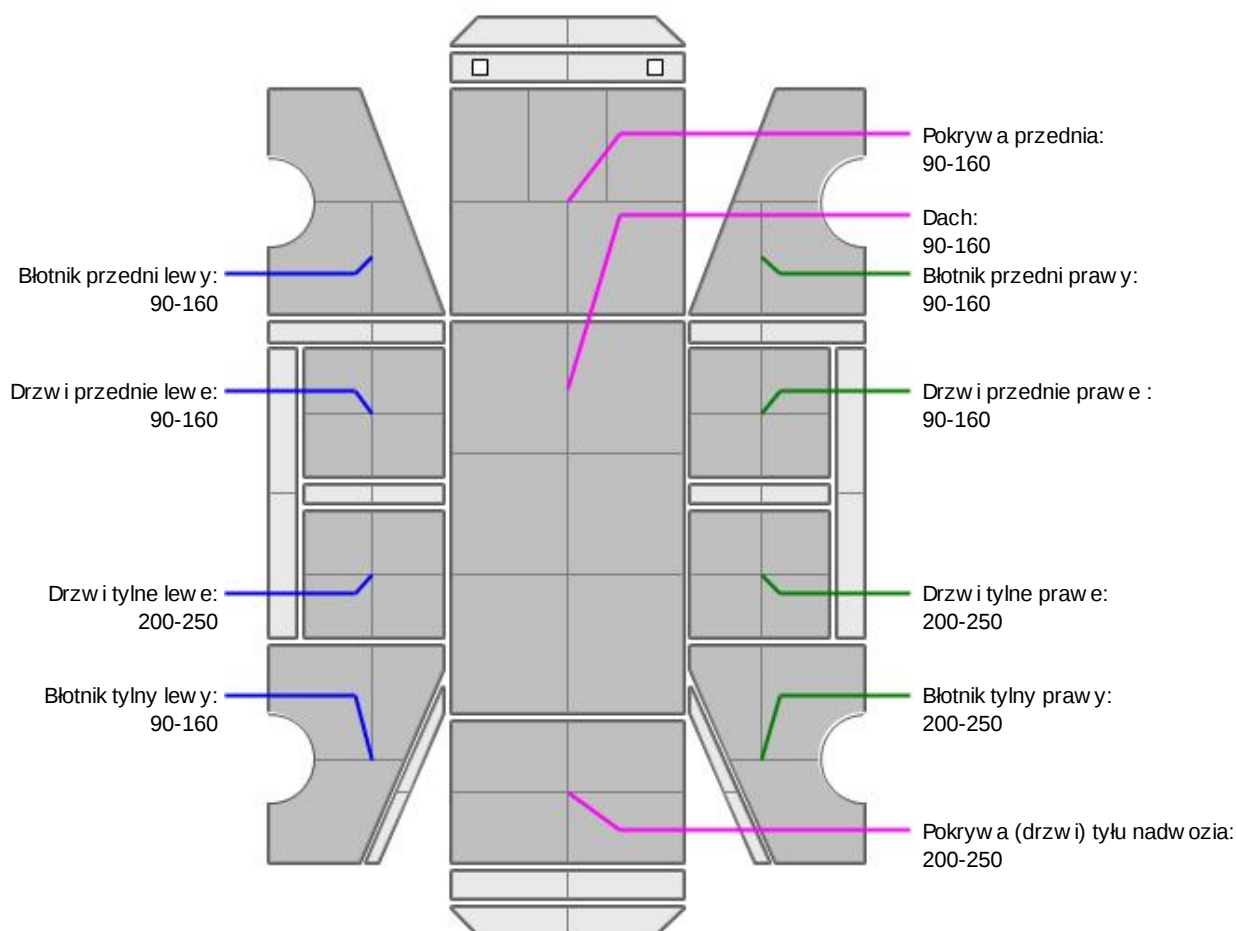
**KABINA KIEROWCY – Opis powłoki lakierowej**

| L.p. | Nazwa elementu | L / P | Grubość powłoki<br>[ $\mu\text{m}$ ] | Opis |
| 1 | Pokrywa przednia | | 90-160 | |
| 2 | Dach | | 90-160 | |
| 3 | Błotnik przedni | L | 90-160 | |
| 4 | Drzwi przednie | L | 90-160 | |
| 5 | Drzwi tylne | L | 200-250 | |
| 6 | Błotnik tylny | L | 90-160 | |
| 7 | Błotnik przedni | P | 90-160 | |
| 8 | Drzwi przednie | P | 90-160 | |
| 9 | Drzwi tylne | P | 200-250 | |
| 10 | Błotnik tylny | P | 200-250 | |
| 11 | Pokrywa (drzwi) tyłu nadwozia | | 200-250 | |

Podane przedziały grubości powłoki lakierowej, dotyczą punktów pomiarowych. Nie mogą być traktowane jako gwarancja, że grubość powłoki lakierowej w innych punktach nie wykracza poza te przedziały. Pomiar powłoki lakierowej został wykonany urządzeniem będącym w posiadaniu rzeczoznawcy. Pomiar wykonany innym przyrządem może się różnić.
