Nr zlecenia: 20/23/05/2025/CarArena STANDARD

## Poglądowy Raport Stanu Technicznego

Zadanie: Ocena stanu technicznego i określenie wartości rynkowej pojazdu

| DANE IDENTYFIKACYJNE POJAZDU | | Dane: [O] V-2025 | |
|---|---|---|---|
| Marka: | TOYOTA | Nr rejestracyjny: | WE122YM |

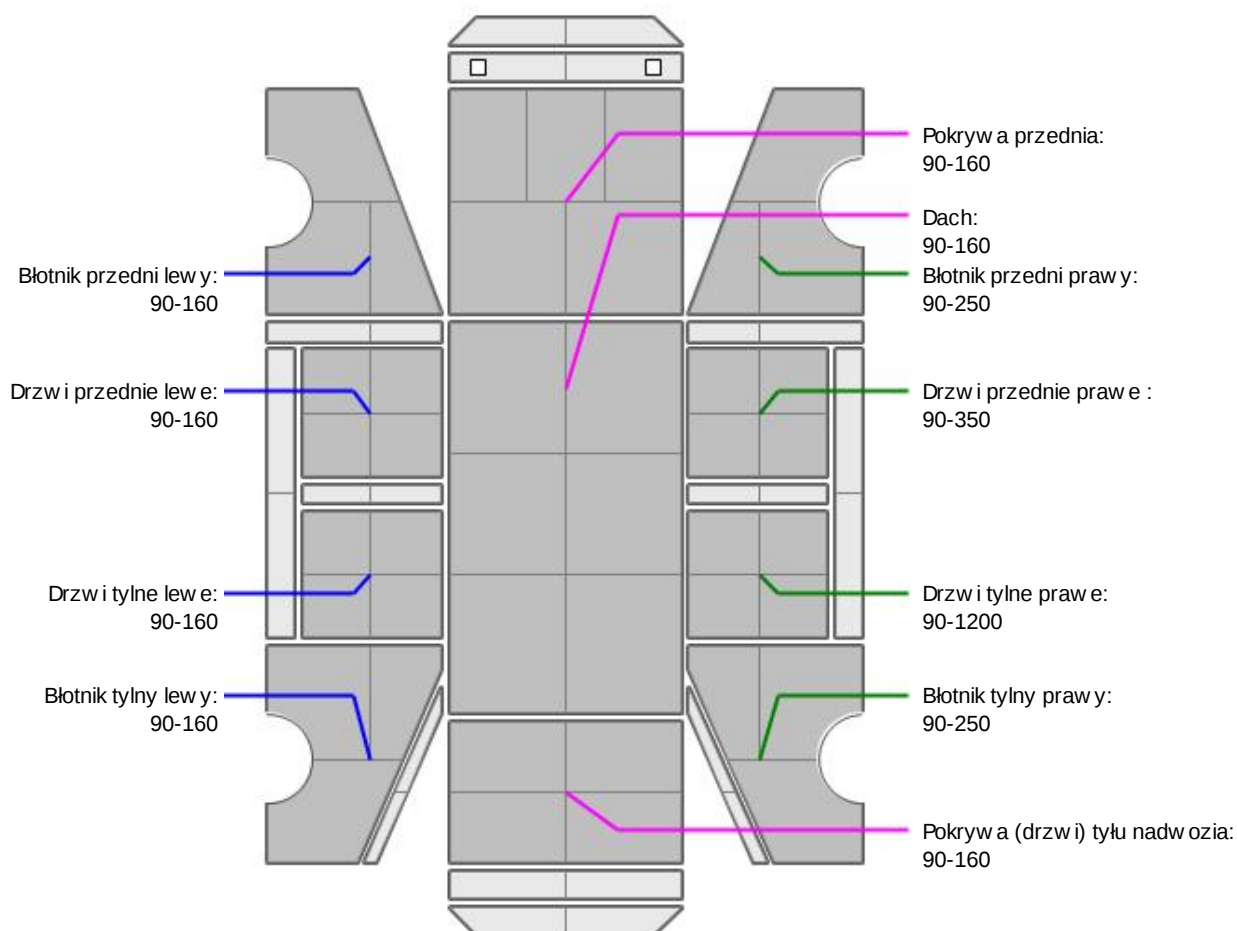
**KABINA KIEROWCY – Opis powłoki lakierowej**

| L.p. | Nazwa elementu | L / P | Grubość powłoki [μm] | Opis |
| 7 | Błotnik przedni | P | 90-250 | |
| 8 | Drzwi przednie | P | 90-350 | |
| 9 | Drzwi tylne | P | 90-1200 | |
| 10 | Błotnik tylny | P | 90-250 | |

Podane przedziały grubości powłoki lakierowej, dotyczą punktów pomiarowych. Nie mogą być traktowane jako gwarancja, że grubość powłoki lakierowej w innych punktach nie wykracza poza te przedziały. Pomiar powłoki lakierowej został wykonany urządzeniem będącym w posiadaniu rzeczoznawcy. Pomiar wykonany innym przyrządem może się różnić.

ü Rzecznawca podczas oględzin poza warszatem nie jest w stanie stwierdzić wypadkowej przeszłości pojazdu. W przypadku podwyższonych wartości pomiarów powłoki lakierowej, konieczna jest ekspertyza w warunkach warsztatowych.
