Nr zlecenia: 102/25/06/2025/CarArena STANDARD

## Poglądowy raport stanu technicznego

Zadanie: Ocena stanu technicznego i określenie wartości rynkowej pojazdu

| DANE IDENTYFIKACYJNE POJAZDU | | Dane: [O] VI-2025 | |
|---|---|---|---|
| Model pojazdu: | 320 Touring Diesel Mild Hybrid MR`19 E6d G21 | Nr Info-Ekspert: | 003-06034 |

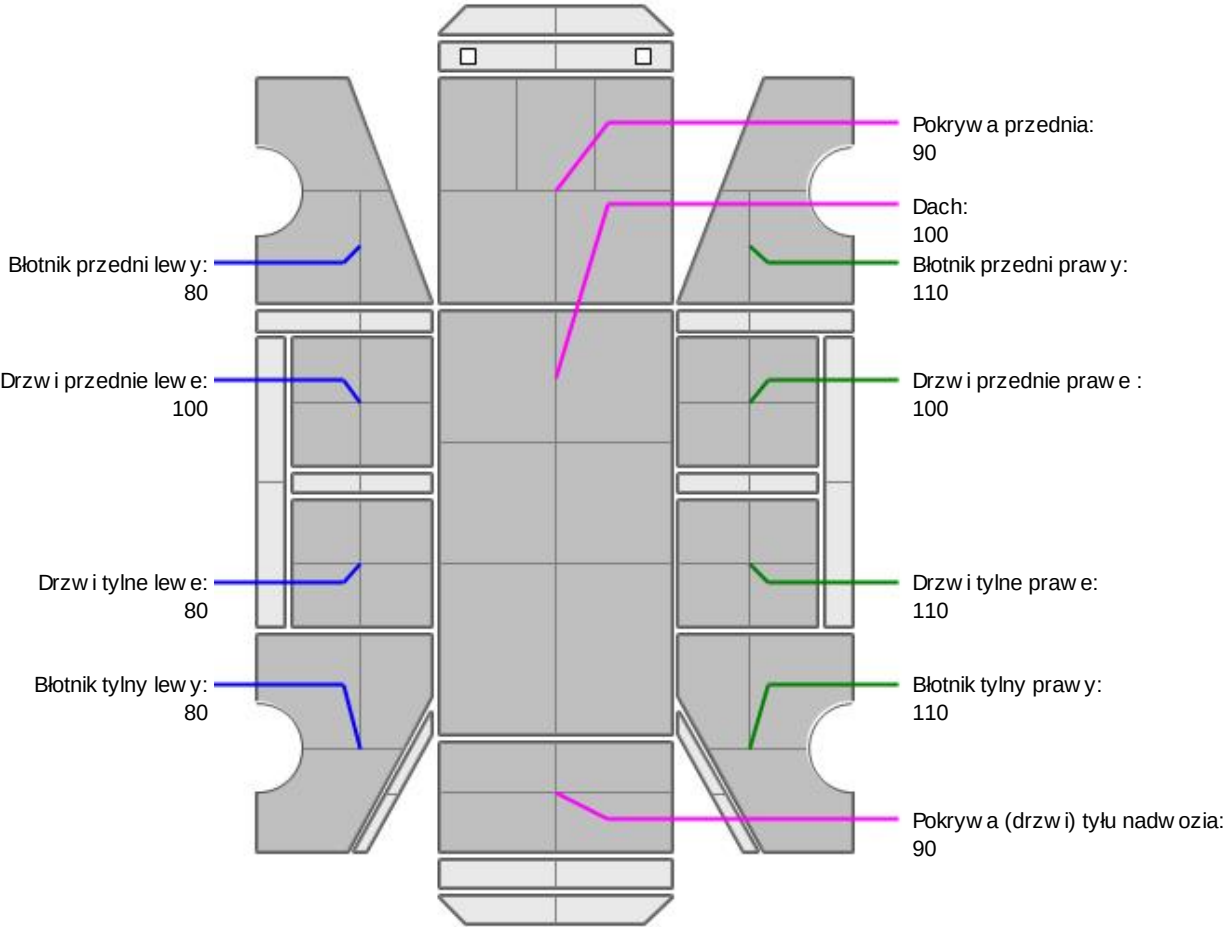
NADWOZIE – Opis powłoki lakierowej

| L.p. | Nazwa elementu | L / P | Grubość powłoki [µm] | Opis |
| 1 | Pokrywa przednia | | 90 | |
| 2 | Dach | | 100 | |
| 3 | Błotnik przedni | L | 80 | |
| 4 | Drzwi przednie | L | 100 | |
| 5 | Drzwi tylne | L | 80 | |
| 6 | Błotnik tylny | L | 80 | |
| 7 | Błotnik przedni | P | 110 | |
| 8 | Drzwi przednie | P | 100 | |
| 9 | Drzwi tylne | P | 110 | |
| 10 | Błotnik tylny | P | 110 | |
| 11 | Pokrywa (drzwi) tyłu nadwozia | | 90 | |
