Nr zlecenia: 30/17/06/2025/CarArena STANDARD

## P o g l ą d o w y   R a p o r t   S t a n u   T e c h n i c z n e g o

Zadanie: Ocena stanu technicznego i określenie wartości rynkowej pojazdu

| DANE IDENTYFIKACYJNE POJAZDU | | Dane: [O] VI-2025 | |
|---|---|---|---|
| Marka: | OPEL | Nr rejestracyjny: | WB6439W |

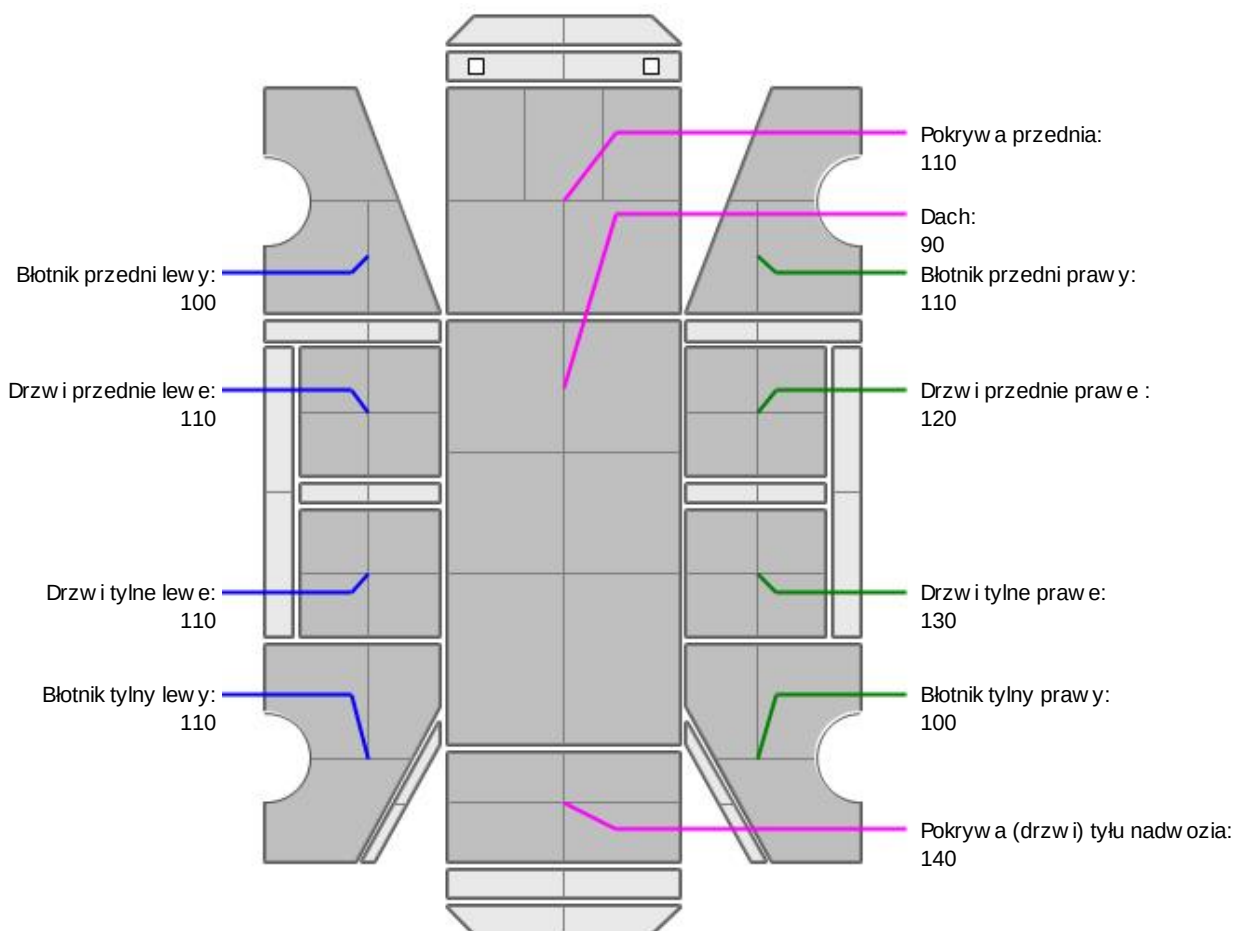
## NADWOZIE – Opis powłoki lakierowej

| L.p. | Nazwa elementu | L / P | Grubość powłoki [µm] | Opis |
| 1 | Pokrywa przednia | | 110 | |
| 2 | Dach | | 90 | |
| 3 | Błotnik przedni | L | 100 | |
| 4 | Drzwi przednie | L | 110 | |
| 5 | Drzwi tylne | L | 110 | |
| 6 | Błotnik tylny | L | 110 | |
| 7 | Błotnik przedni | P | 110 | |
| 8 | Drzwi przednie | P | 120 | |
| 9 | Drzwi tylne | P | 130 | |
| 10 | Błotnik tylny | P | 100 | |
| 11 | Pokrywa (drzwi) tyłu nadwozia | | 140 | |

Podane przedziały grubości powłoki lakierowej, dotyczą punktów pomiarowych. Nie mogą być traktowane, jako gwarancja, że grubość powłoki lakierowej w innych punktach nie wykracza poza te przedziały. Pomiar powłoki lakierowej został wykonany urządzeniem będącym w posiadaniu rzeczoznawcy. Pomiar wykonany innym przyrządem może się różnić.
