Nr zlecenia: 22/18/06/2025/CarArena STANDARD

## Poglądowy Raport Stanu Technicznego

Zadanie: Ocena stanu technicznego i określenie wartości rynkowej pojazdu

| DANE IDENTYFIKACYJNE POJAZDU | | Dane: [D] VI-2025 | |
|---|---|---|---|
| Marka: | FIAT | Nr rejestracyjny: | GD164KH |

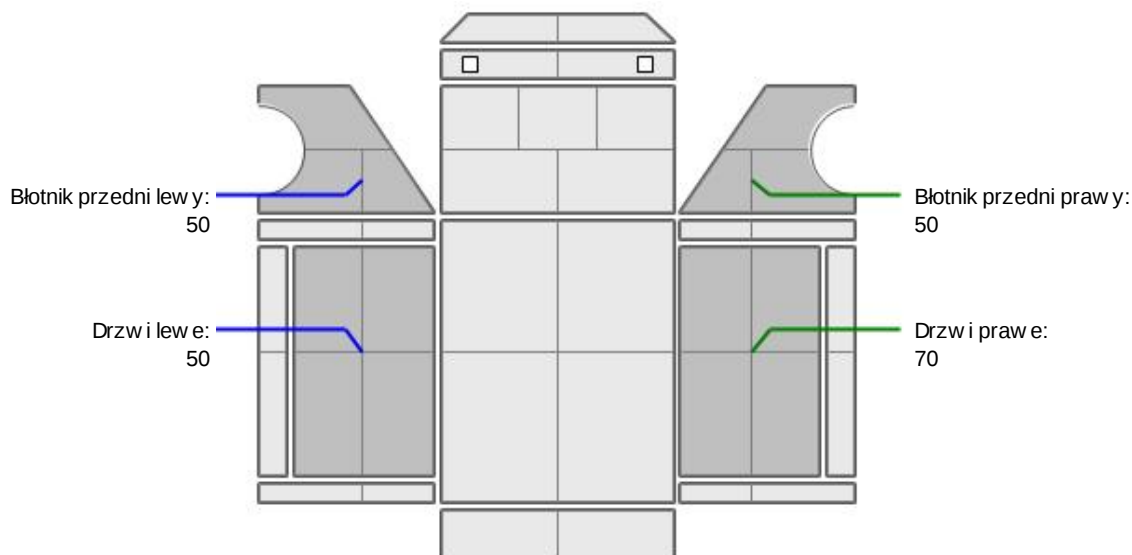
#### KABINA KIEROWCY – Opis powłoki lakierowej

| L.p. | Nazwa elementu | L / P | Grubość powłoki [μm] | Opis |
| 1 | Błotnik przedni | L | 50 | |
| 2 | Drzwi | L | 50 | |
| 3 | Błotnik przedni | P | 50 | |
| 4 | Drzwi | P | 70 | |
