Nr zlecenia: 67/24/06/2025/CarArena STANDARD

## Poglądowy raport stanu technicznego

Zadanie: Ocena stanu technicznego i określenie wartości rynkowej pojazdu

| DANE IDENTYFIKACYJNE POJAZDU | | Dane: [O] VI-2025 | |
|---|---|---|---|
| Model pojazdu: | Ceed 1.0 MR`18 E6 | Nr Info-Ekspert: | 052-01215 |

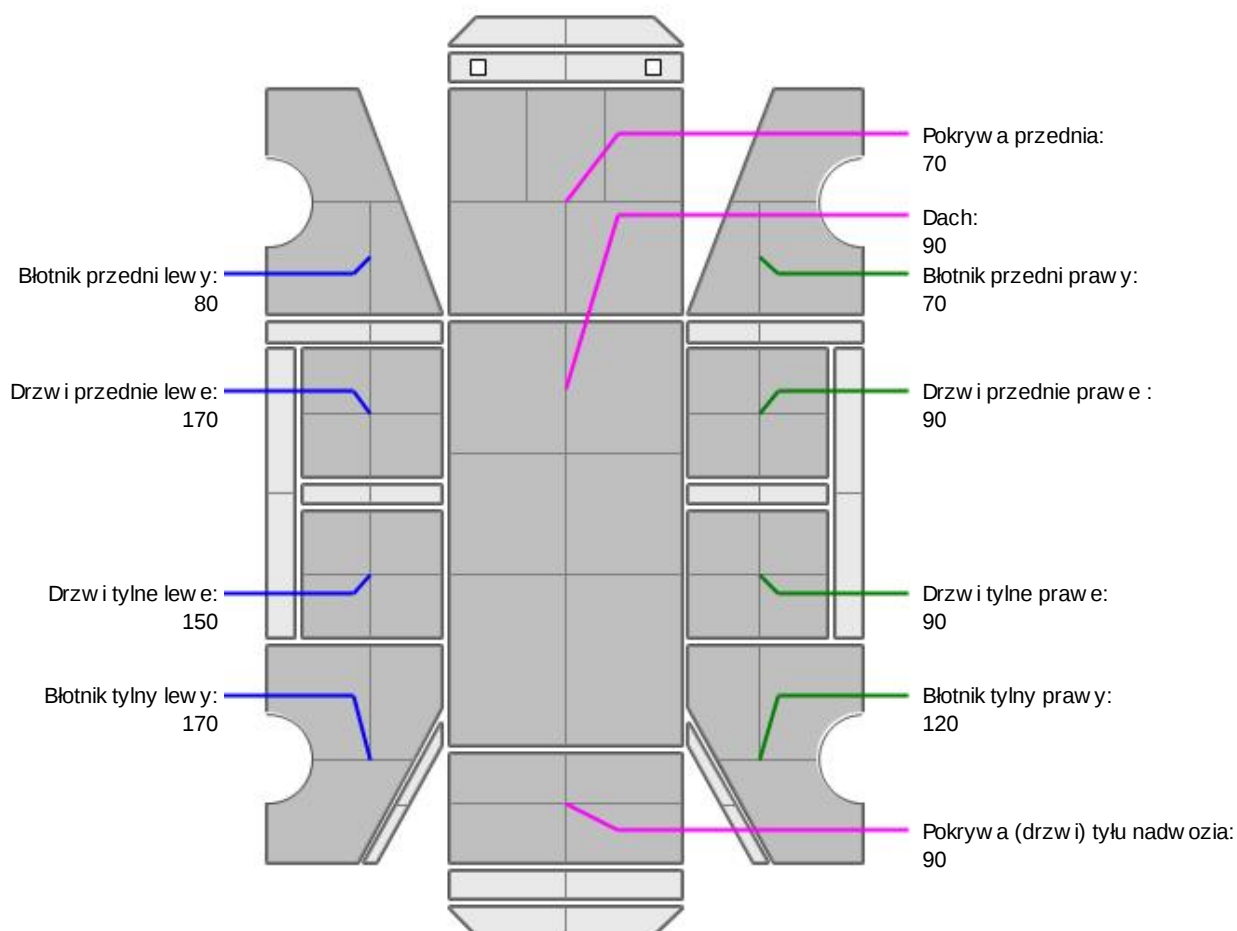
**NADWOZIE – Opis powłoki lakierowej**

| L.p. | Nazwa elementu | L / P | Grubość powłoki [ $\mu\text{m}$ ] | Opis |
| 1 | Pokrywa przednia | | 70 | |
| 2 | Dach | | 90 | |
| 3 | Błotnik przedni | L | 80 | |
| 4 | Drzwi przednie | L | 170 | |
| 5 | Drzwi tylne | L | 150 | |
| 6 | Błotnik tylny | L | 170 | |
| 7 | Błotnik przedni | P | 70 | |
| 8 | Drzwi przednie | P | 90 | |
| 9 | Drzwi tylne | P | 90 | |
| 10 | Błotnik tylny | P | 120 | |
| 11 | Pokrywa (drzwi) tyłu nadwozia | | 90 | |
