» Übersicht

Auftrags-Nr: 1001952718
Besichtigt am: 15.05.2025 12:34
Berichts-Nr: 8359913
FIN: WVGZZZCRZND009551

» Fahrzeugdaten

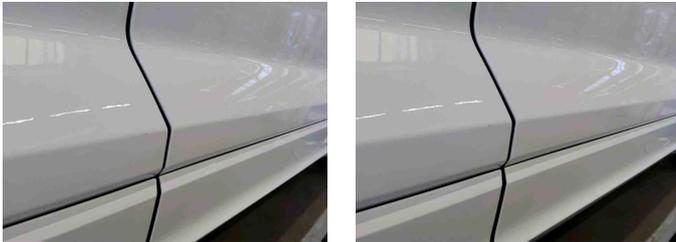
1 - Tür vorne rechts - Kratzer - Akzeptabel (Gebrauchsspur)

Nr	Bauteil	Schadensbeschreibung	Reparaturempfehlung
1	Tür vorne rechts	Kratzer	Akzeptabel (Gebrauchsspur)
2	Stoßfänger vorne	Kratzer	Akzeptabel (Gebrauchsspur)

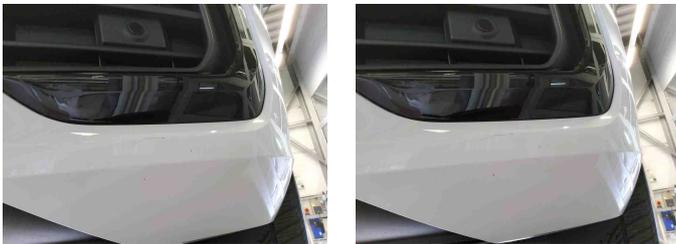
2 - Stoßfänger vorne - Kratzer - Akzeptabel (Gebrauchsspur)
