## Poglądowy Raport Stanu Technicznego

Zadanie: Ocena stanu technicznego i określenie wartości rynkowej pojazdu

| DANE IDENTYFIKACYJNE POJAZDU | | Dane: [O] VII-2025 | |
|---|---|---|---|
| Marka: | OPEL | Nr rejestracyjny: | WB0670X |
| Model pojazdu: | Astra V Sports Tourer 1.6 CDTI MR`16 E6 | Nr Info-Ekspert: | 028-05964 |

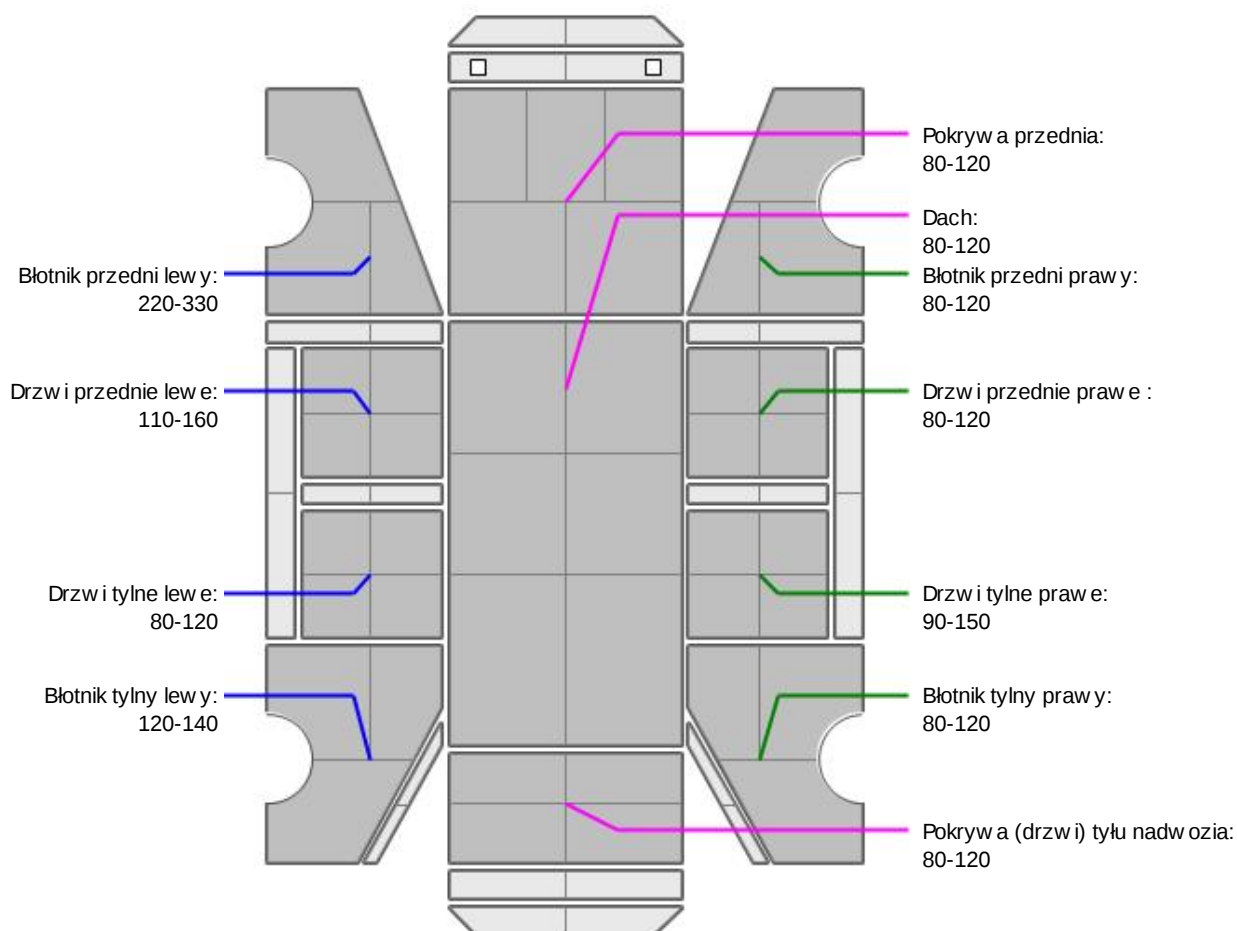
## NADWOZIE – Opis powłoki lakierowej

| L.p. | Nazwa elementu | L / P | Grubość powłoki [μm] | Opis |
|---|---|---|---|---|
| 1 | Pokrywa przednia | | 80-120 | |
| 2 | Dach | | 80-120 | |
| 3 | Błotnik przedni | L | 220-330 | |
| 4 | Drzwi przednie | L | 110-160 | |
| 5 | Drzwi tylne | L | 80-120 | |
| 6 | Błotnik tylny | L | 120-140 | |
| 7 | Błotnik przedni | P | 80-120 | |
| 8 | Drzwi przednie | P | 80-120 | |
| 9 | Drzwi tylne | P | 90-150 | |
| 10 | Błotnik tylny | P | 80-120 | |
| 11 | Pokrywa (drzwi) tyłu nadwozia | | 80-120 | |
