# Poglądowy Raport Stanu Technicznego

Zadanie: Ocena stanu technicznego i określenie wartości rynkowej pojazdu

| DANE IDENTYFIKACYJNE POJAZDU | | Dane: [T] VII-2025 | |
|---|---|---|---|
| Marka: | BMW | Nr rejestracyjny: | PZ3T101 |
| Model pojazdu: | X1 2.0 Diesel MR`23 E6d U11 | Nr Info-Ekspert: | 003-06380 |

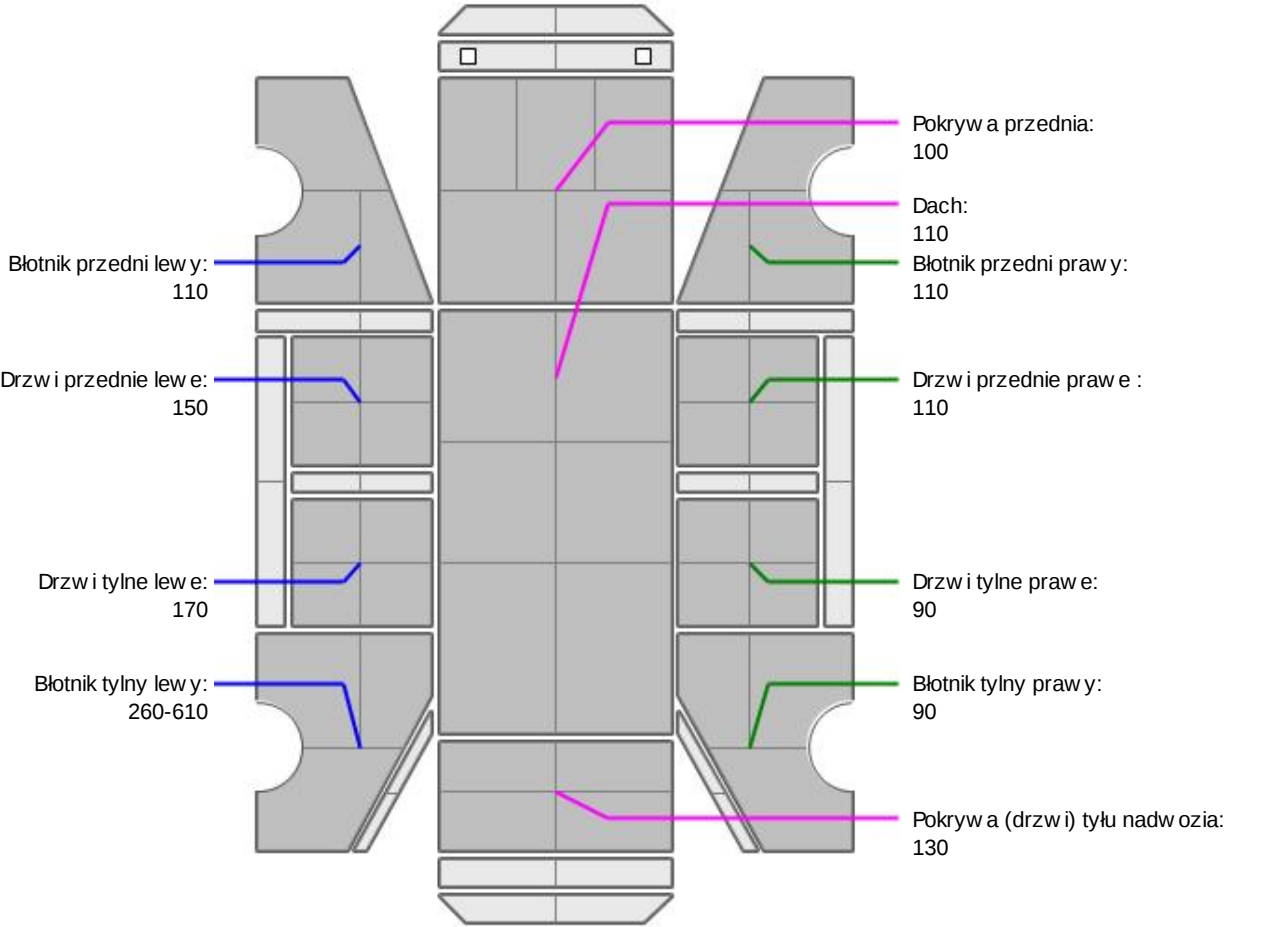
NADWOZIE – Opis powłoki lakierowej

| L.p. | Nazwa elementu | L / P | Grubość powłoki [µm] | Opis |
| 1 | Pokrywa przednia | | 100 | |
| 2 | Dach | | 110 | |
| 3 | Błotnik przedni | L | 110 | |
| 4 | Drzwi przednie | L | 150 | |
| 5 | Drzwi tylne | L | 170 | |
| 6 | Błotnik tylny | L | 260-610 | |
| 7 | Błotnik przedni | P | 110 | |
| 8 | Drzwi przednie | P | 110 | |

| 9 | Drzwi tylne | P | 90 | |
| 10 | Błotnik tylny | P | 90 | |
| 11 | Pokrywa (drzwi) tyłu nadwozia | | 130 | |
