## Poglądowy raport stanu technicznego

Zadanie: Ocena stanu technicznego i określenie wartości rynkowej pojazdu

| DANE IDENTYFIKACYJNE POJAZDU | | Dane: [O] VII-2025 | |
|---|---|---|---|
| Marka: | BMW | Nr rejestracyjny: | ZS447ME |
| Model pojazdu: | 430i Gran Coupe MR`13 E6d F36 | Nr Info-Ekspert: | 003-04336 |

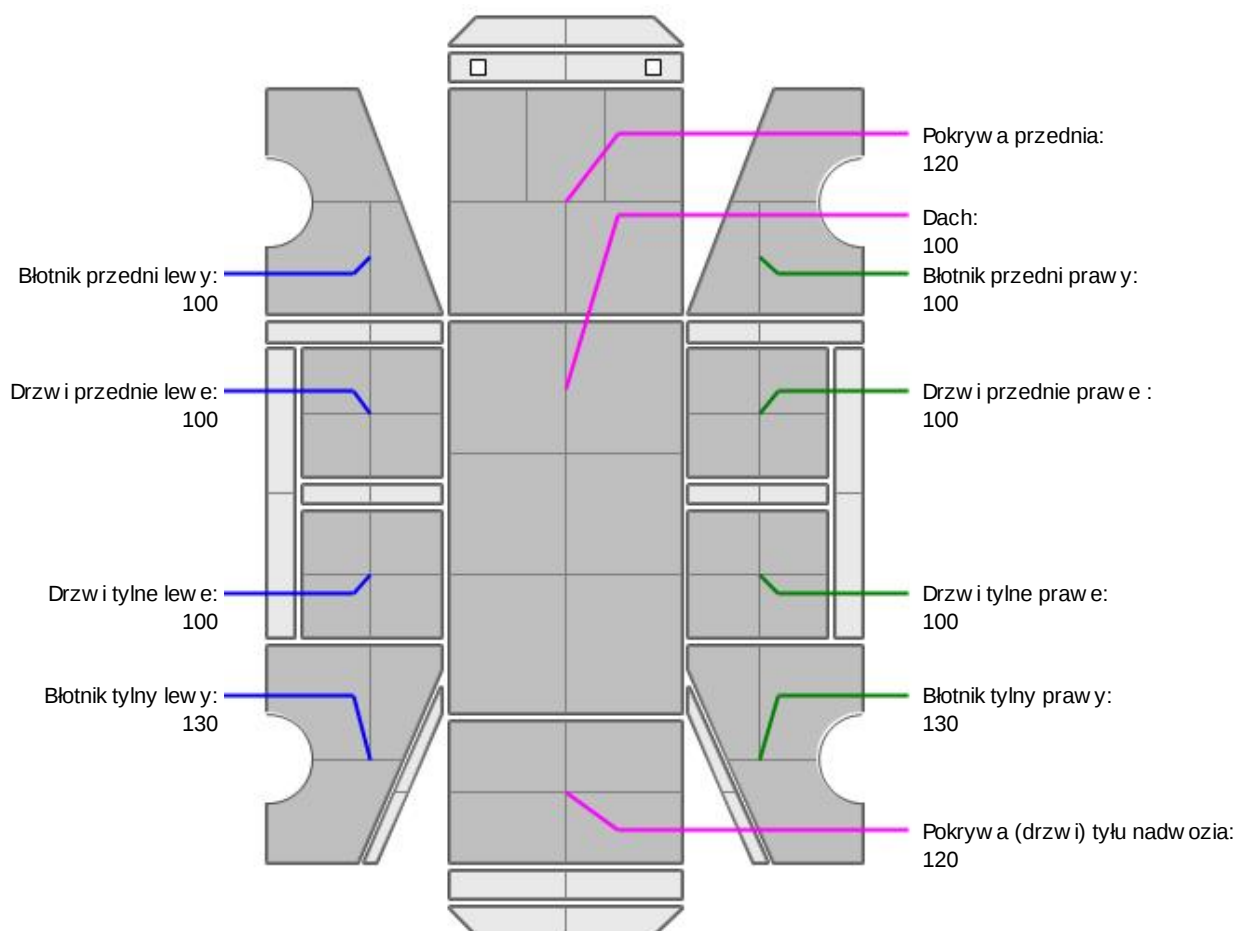
**KABINA KIEROWCY – Opis powłoki lakierowej**

| L.p. | Nazwa elementu | L / P | Grubość powłoki [μm] | Opis |
| 1 | Pokrywa przednia | | 120 | |
| 2 | Dach | | 100 | |
| 3 | Błotnik przedni | L | 100 | |
| 4 | Drzwi przednie | L | 100 | |
| 5 | Drzwi tylne | L | 100 | |
| 6 | Błotnik tylny | L | 130 | |
| 7 | Błotnik przedni | P | 100 | |
| 8 | Drzwi przednie | P | 100 | |
| 9 | Drzwi tylne | P | 100 | |
| 10 | Błotnik tylny | P | 130 | |
| 11 | Pokrywa (drzwi) tyłu nadwozia | | 120 | |

Podane przedziały grubości powłoki lakierowej, dotyczą punktów pomiarowych. Nie mogą być traktowane jako gwarancja, że grubość powłoki lakierowej w innych punktach nie wykracza poza te przedziały. Pomiar powłoki lakierowej został wykonany urządzeniem będącym w posiadaniu rzeczoznawcy. Pomiar wykonany innym przyrządem może się różnić.
