Nr zlecenia: 54/29/05/2025/CarArena STANDARD

## Poglądowy Raport Stanu Technicznego

Zadanie: Ocena stanu technicznego i określenie wartości rynkowej pojazdu

| DANE IDENTYFIKACYJNE POJAZDU | | Dane: [O] VI-2025 | |
|---|---|---|---|
| Model pojazdu: | <b>Octavia III 1.6 TDI-CR MR`18 E6</b> | Nr Info-Ekspert: | <b>034-03723</b> |

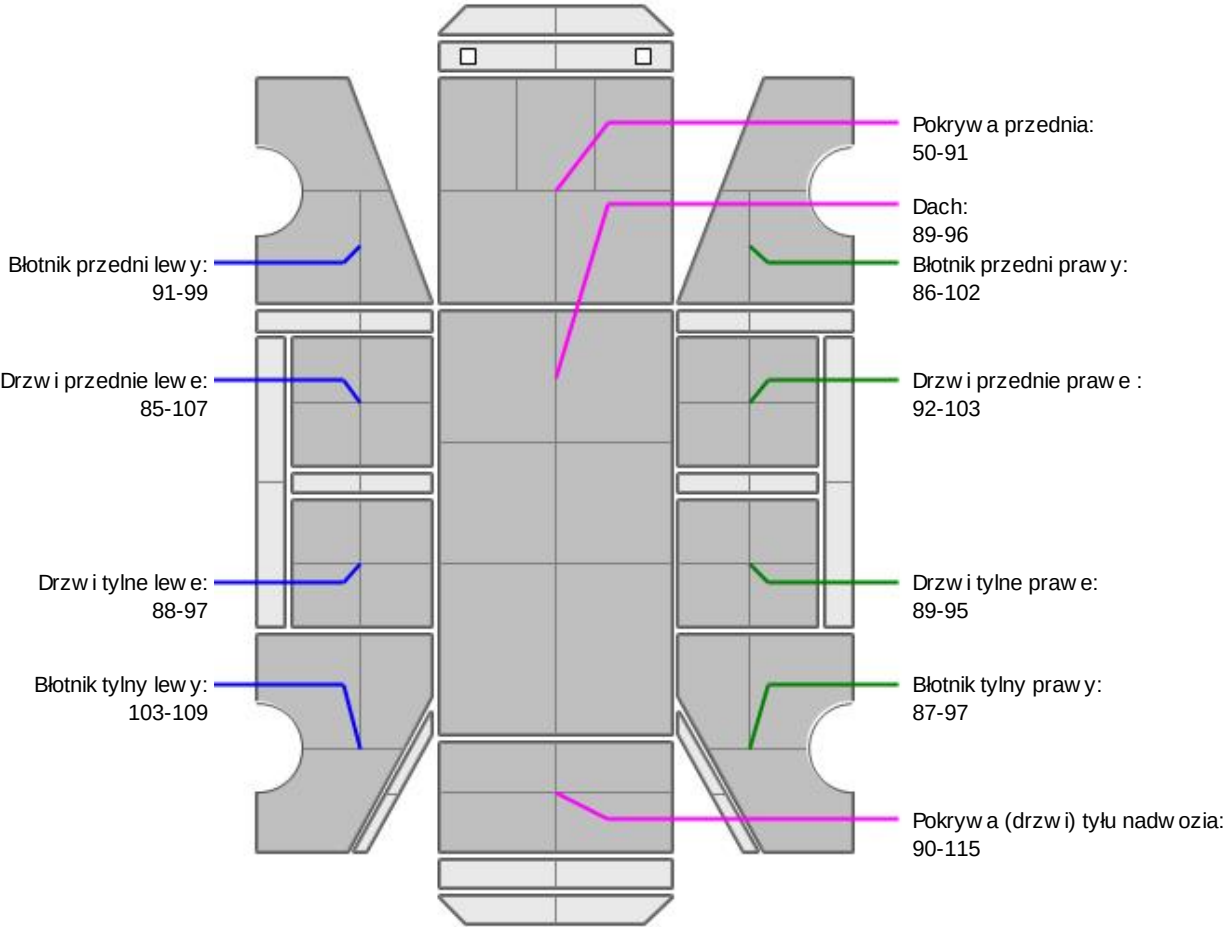
NADWOZIE – Opis powłoki lakierowej

| L.p. | Nazwa elementu | L / P | Grubość powłoki [µm] | Opis |
|---|---|---|---|---|
| 1 | Pokrywa przednia | | 50-91 | |
| 2 | Dach | | 89-96 | |
| 3 | Błotnik przedni | L | 91-99 | |
| 4 | Drzwi przednie | L | 85-107 | |
| 5 | Drzwi tylne | L | 88-97 | |
| 6 | Błotnik tylny | L | 103-109 | |
| 7 | Błotnik przedni | P | 86-102 | |
| 8 | Drzwi przednie | P | 92-103 | |
| 9 | Drzwi tylne | P | 89-95 | |
| 10 | Błotnik tylny | P | 87-97 | |
| 11 | Pokrywa (drzwi) tyłu nadwozia | | 90-115 | |
